호남고속선 정지코가\_1173(65.068~65.075km, S224-3)

| 시 | 행 | 사 | 영 | 역 | 명 | 용 | 역 | 사 | 단 | |
|---|---|---|---|---|---|---|---|---|---|---|
| 2017년도 호남고속선 오송-광주승정간 콘크리트케도 점검용역<br>(주) 한국구조물안전연구원<br>(주)한국도로안전연구원<br>(재)한국건설품질연구원 | | | | | | | | | | |

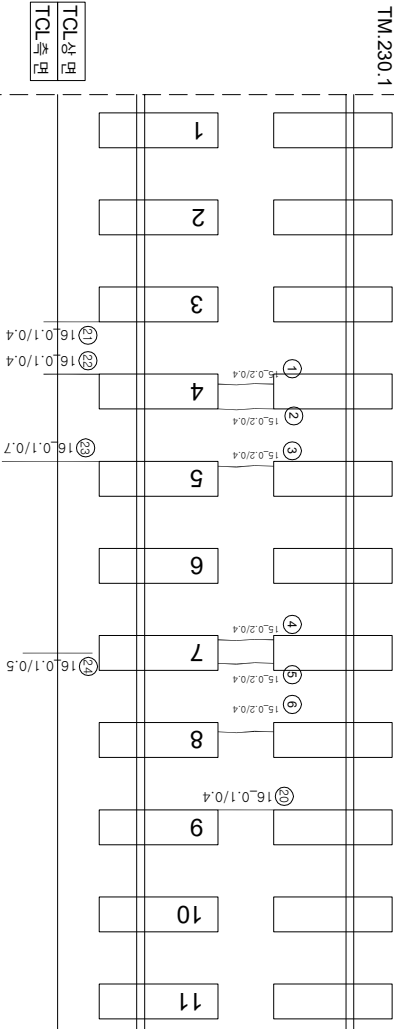
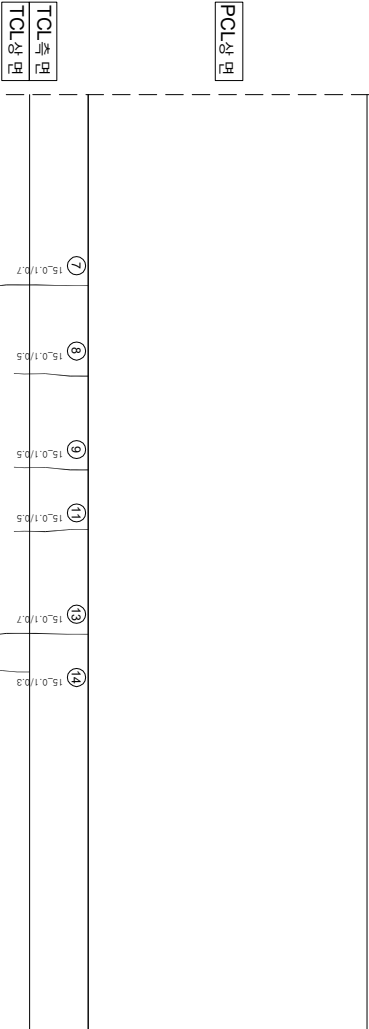
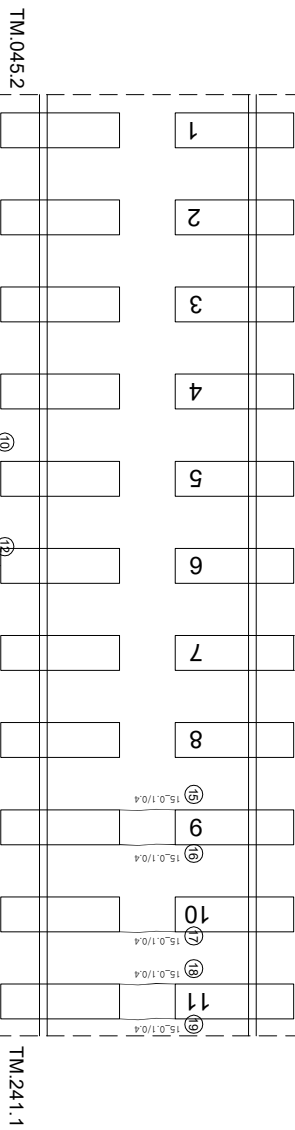
| 연번 | 순상 | 폭 | 연장 | 비고 | 연번 | 순상 | 폭 | 연장 | 비고 |
|---|---|---|---|---|---|---|---|---|---|
| 1 | 균열 | 0.2 mm | 0.4 m | | 55 | | | | |
| 2 | 균열 | 0.2 mm | 0.4 m | | 56 | | | | |
| 3 | 균열 | 0.2 mm | 0.4 m | | 57 | | | | |
| 4 | 균열 | 0.2 mm | 0.4 m | | 58 | | | | |
| 5 | 균열 | 0.2 mm | 0.4 m | | 59 | | | | |
| 6 | 균열 | 0.2 mm | 0.4 m | | 60 | | | | |
| 7 | 균열 | 0.1 mm | 0.7 m | | 61 | | | | |
| 8 | 균열 | 0.1 mm | 0.5 m | | 62 | | | | |
| 9 | 균열 | 0.1 mm | 0.5 m | | 63 | | | | |
| 10 | 균열 | 0.1 mm | 0.6 m | | 64 | | | | |
| 11 | 균열 | 0.1 mm | 0.5 m | | 65 | | | | |
| 12 | 균열 | 0.1 mm | 0.6 m | | 66 | | | | |
| 13 | 균열 | 0.1 mm | 0.7 m | | 67 | | | | |
| 14 | 균열 | 0.1 mm | 0.3 m | | 68 | | | | |
| 15 | 균열 | 0.1 mm | 0.4 m | | 69 | | | | |
| 16 | 균열 | 0.1 mm | 0.4 m | | 70 | | | | |
| 17 | 균열 | 0.1 mm | 0.4 m | | 71 | | | | |
| 18 | 균열 | 0.1 mm | 0.4 m | | 72 | | | | |
| 19 | 균열 | 0.1 mm | 0.4 m | | 73 | | | | |
| 20 | 균열 | 0.1 mm | 0.4 m | | 74 | | | | |
| 21 | 균열 | 0.1 mm | 0.4 m | | 75 | | | | |
| 22 | 균열 | 0.1 mm | 0.4 m | | 76 | | | | |
| 23 | 균열 | 0.1 mm | 0.7 m | | 77 | | | | |
| 24 | 균열 | 0.1 mm | 0.5 m | | 78 | | | | |
