호남고속선 정지코가\_1176(65.089~65.096km, S225-1)

| 시 | 행 | 사 | 영 | 역 | 명 | 용 | 역 | 사 | 단 | | |
|---|---|---|---|---|---|---|---|---|---|---|---|
| 2017년도 호남고속선 오송-광주승정간 콘크리트케도 점검용역 | | | | | | | | | | | |
| (주) 한국구조물안전연구원<br>(주)한국도로안전연구원<br>(재)한국건설품질연구원 | | | | | | 이 복 영 | | 가운강<br>김경기<br>윤석기 | | | |

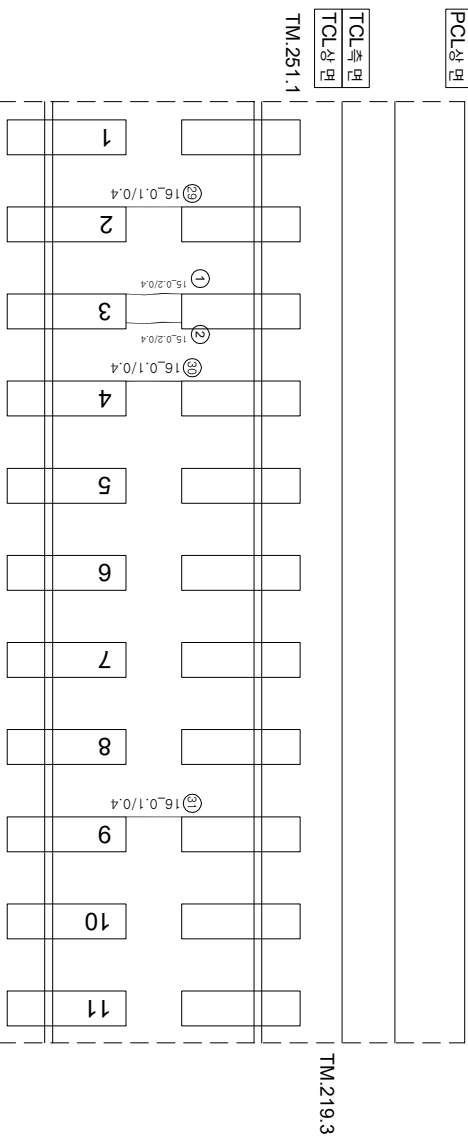
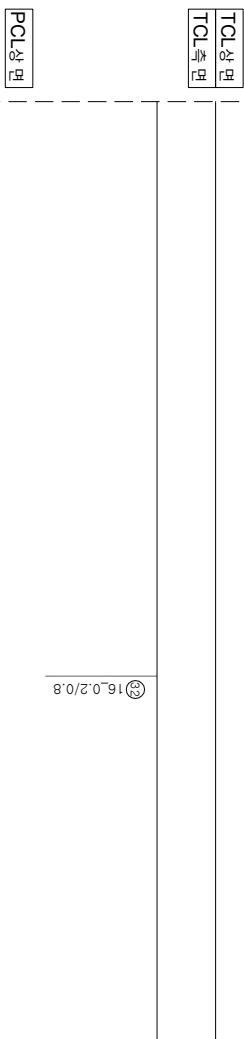
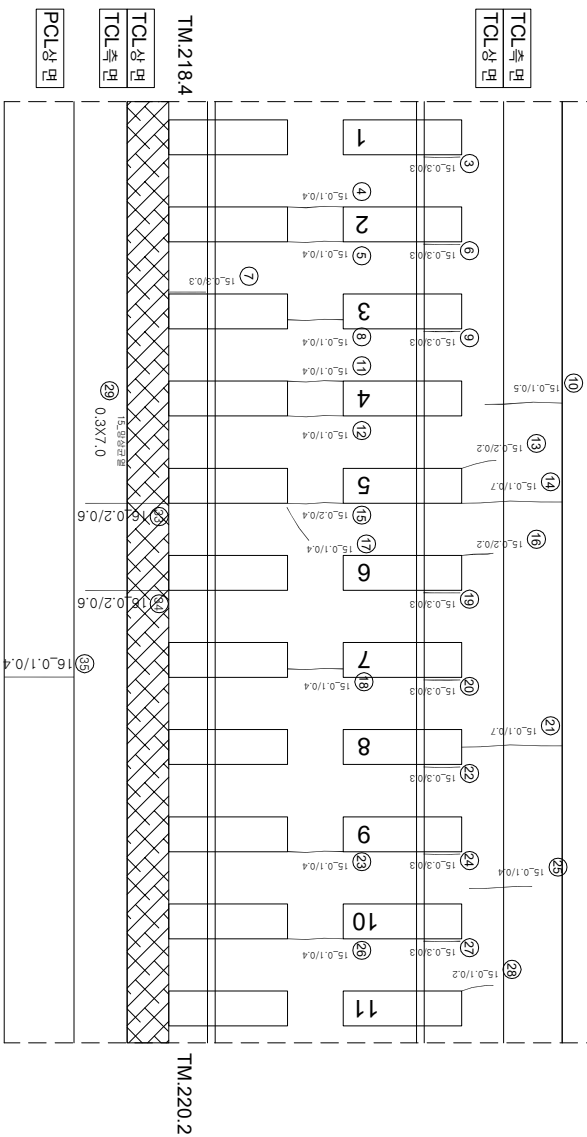
| 연번 | 순상 | 폭 | 연장 | 비고 | 연번 | 순상 | 폭 | 연장 | 비고 |
|---|---|---|---|---|---|---|---|---|---|
| 1 | 균열 | 0.2 | mm | 0.4 | m | 55 | | | |
| 2 | 균열 | 0.2 | mm | 0.4 | m | 56 | | | |
| 3 | 관개부 균열 | 0.3 | mm | 0.3 | m | 57 | | | |
| 4 | 균열 | 0.1 | mm | 0.4 | m | 58 | | | |
| 5 | 관개부 균열 | 0.1 | mm | 0.4 | m | 59 | | | |
| 6 | 관개부 균열 | 0.3 | mm | 0.3 | m | 60 | | | |
| 7 | 관개부 균열 | 0.3 | mm | 0.3 | m | 61 | | | |
| 8 | 균열 | 0.1 | mm | 0.4 | m | 62 | | | |
| 9 | 관개부 균열 | 0.3 | mm | 0.3 | m | 63 | | | |
| 10 | 균열 | 0.1 | mm | 0.5 | m | 64 | | | |
| 11 | 균열 | 0.1 | mm | 0.4 | m | 65 | | | |
| 12 | 균열 | 0.1 | mm | 0.4 | m | 66 | | | |
| 13 | 균열 | 0.2 | mm | 0.2 | m | 67 | | | |
| 14 | 균열 | 0.1 | mm | 0.7 | m | 68 | | | |
| 15 | 균열 | 0.2 | mm | 0.4 | m | 69 | | | |
| 16 | 균열 | 0.2 | mm | 0.2 | m | 70 | | | |
| 17 | 균열 | 0.1 | mm | 0.4 | m | 71 | | | |
| 18 | 균열 | 0.1 | mm | 0.4 | m | 72 | | | |
| 19 | 관개부 균열 | 0.3 | mm | 0.3 | m | 73 | | | |
| 20 | 관개부 균열 | 0.3 | mm | 0.3 | m | 74 | | | |
| 21 | 균열 | 0.1 | mm | 0.7 | m | 75 | | | |
| 22 | 관개부 균열 | 0.3 | mm | 0.3 | m | 76 | | | |
| 23 | 균열 | 0.1 | mm | 0.4 | m | 77 | | | |
| 24 | 관개부 균열 | 0.3 | mm | 0.3 | m | 78 | | | |
| 25 | 균열 | 0.1 | mm | 0.4 | m | 79 | | | |
| 26 | 균열 | 0.1 | mm | 0.4 | m | 80 | | | |
| 27 | 관개부 균열 | 0.3 | mm | 0.3 | m | 81 | | | |
| 28 | 균열 | 0.1 | mm | 0.2 | m | 82 | | | |
| 29 | 균열 | 0.1 | mm | 0.4 | m | 83 | | | |
| 30 | 균열 | 0.1 | mm | 0.4 | m | 84 | | | |
| 31 | 균열 | 0.1 | mm | 0.4 | m | 85 | | | |
| 32 | 균열 | 0.2 | mm | 0.8 | m | 86 | | | |
| 33 | 균열 | 0.2 | mm | 0.6 | m | 87 | | | |
| 34 | 균열 | 0.2 | mm | 0.6 | m | 88 | | | |
| 35 | 균열 | 0.1 | mm | 0.4 | m | 89 | | | |
