호남고속선 정지고가\_830(62.705~62.712km S157-4)

| 시 | 행 | 사 | 운 | 역 | 명 | 운 | 역 | 사 | 구 | | 점 | | | | | | | | | |
|---|---|---|---|---|---|---|---|---|---|---|---|---|---|---|---|---|---|---|---|---|
| KORAIL<br>KOREA RAILROAD | 한국철도공사 | 2017년도 호남고속선 오송-광주상정간 콘크리트케도 점검영역 | (주) 한국구조물안전연구원<br>(주) 한국국토안전연구원<br>(재) 한국건설철도안전연구원 | 이 | 복 | 영 | 간 | 영 | 경 | 김 | 정 | 기 | 문 | 선 | 적 | 기 | 점 | | | |

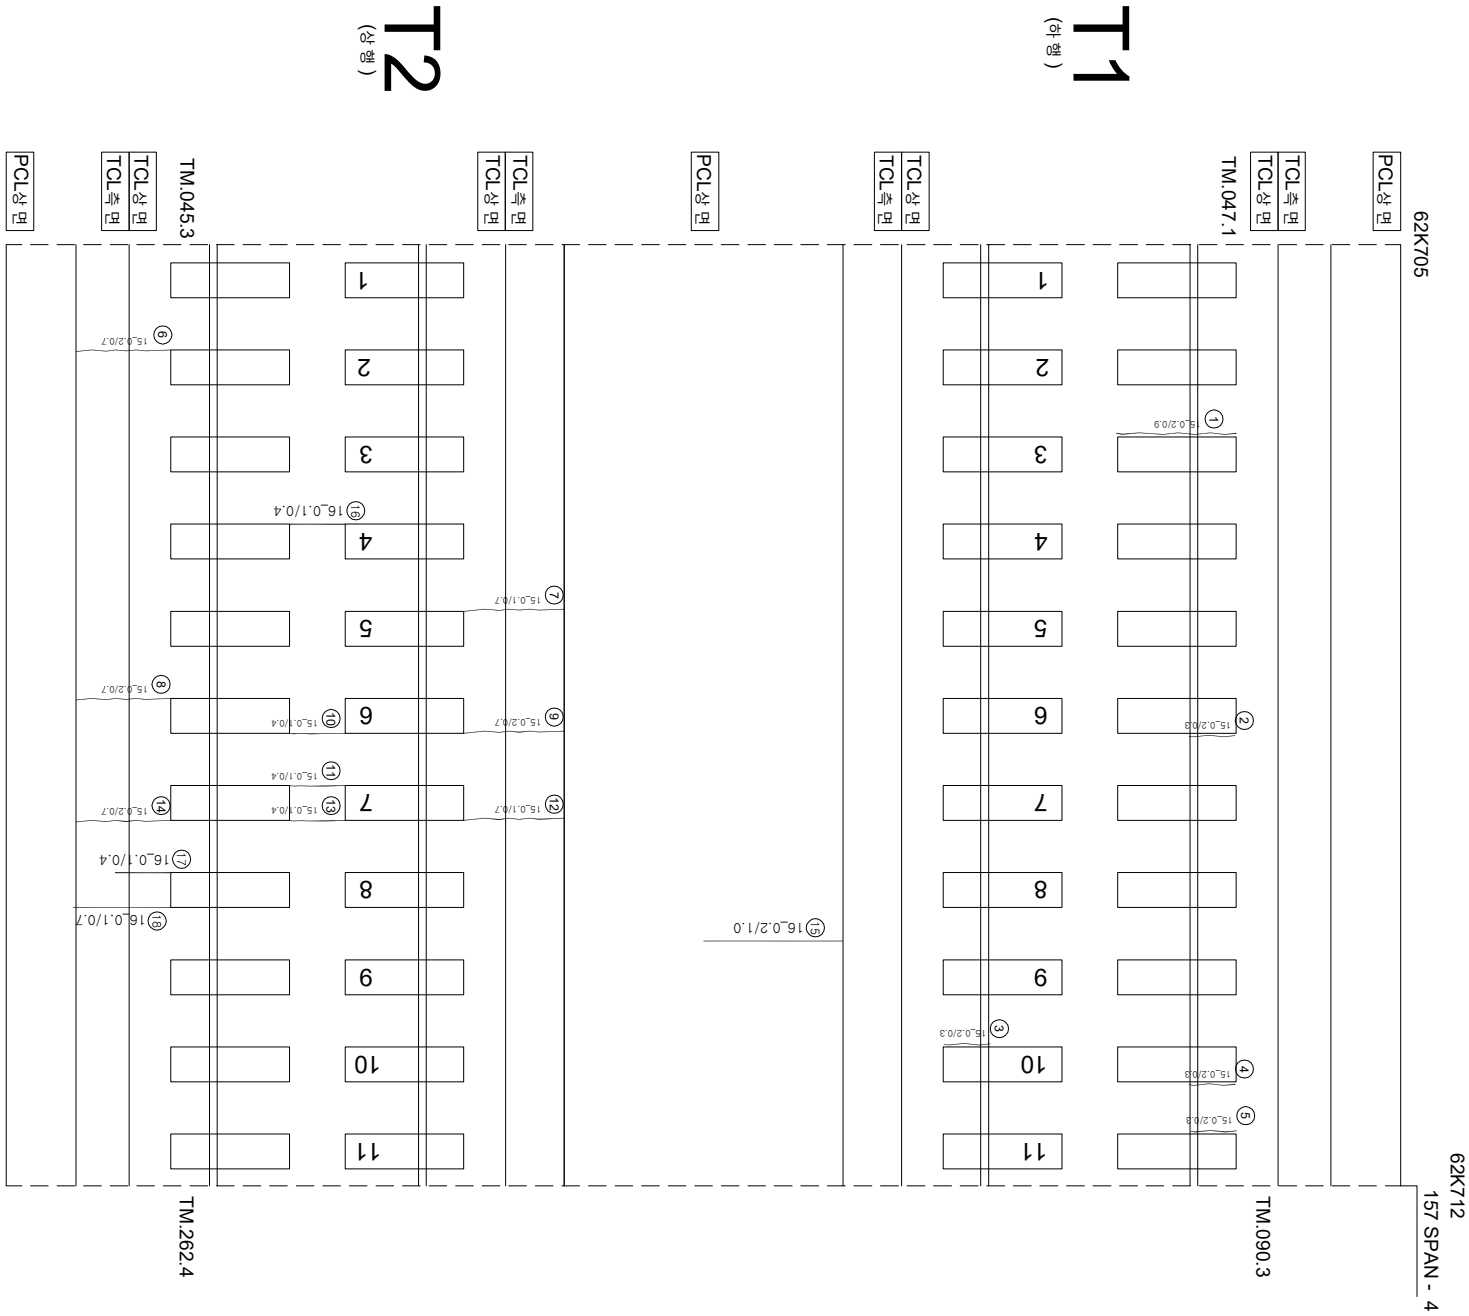
| 연번 | 손상 | 폭 | 연장 | 비고 | 연번 | 손상 | 폭 | 연장 | 비고 |
|---|---|---|---|---|---|---|---|---|---|
| 1 | 경계부 균열 | 0.2 mm | 0.9 m | | 55 | | | | |
| 2 | 경계부 균열 | 0.2 mm | 0.3 m | | 56 | | | | |
| 3 | 경계부 균열 | 0.2 mm | 0.3 m | | 57 | | | | |
| 4 | 경계부 균열 | 0.2 mm | 0.3 m | | 58 | | | | |
| 5 | 경계부 균열 | 0.2 mm | 0.3 m | | 59 | | | | |
| 6 | 균열 | 0.2 mm | 0.7 m | | 60 | | | | |
| 7 | 균열 | 0.1 mm | 0.7 m | | 61 | | | | |
| 8 | 균열 | 0.2 mm | 0.7 m | | 62 | | | | |
| 9 | 균열 | 0.2 mm | 0.7 m | | 63 | | | | |
| 10 | 균열 | 0.1 mm | 0.4 m | | 64 | | | | |
| 11 | 균열 | 0.1 mm | 0.4 m | | 65 | | | | |
| 12 | 균열 | 0.1 mm | 0.7 m | | 66 | | | | |
| 13 | 균열 | 0.1 mm | 0.4 m | | 67 | | | | |
| 14 | 균열 | 0.2 mm | 0.7 m | | 68 | | | | |
| 15 | 균열 | 0.2 mm | 1.0 m | | 69 | | | | |
| 16 | 균열 | 0.1 mm | 0.4 m | | 70 | | | | |
| 17 | 균열 | 0.1 mm | 0.4 m | | 71 | | | | |
| 18 | 균열 | 0.1 mm | 0.7 m | | 72 | | | | |
