호남고속선 정지고가\_832(62.719~62.726km S158-1)

| 시 | 행 | 사 | 용 | 역 | 영 | 용 | 역 | 사 | 과 | | 장 | 여 | 기 | 연 |
|---|---|---|---|---|---|---|---|---|---|---|---|---|---|---|
| 한국철도공사 | | | | | | | | | | | | | | |
| 2017년도 호남고속선 오송-광주송정간 콘크리트케도 점검용역 | | | | | | | | | | | | | | |

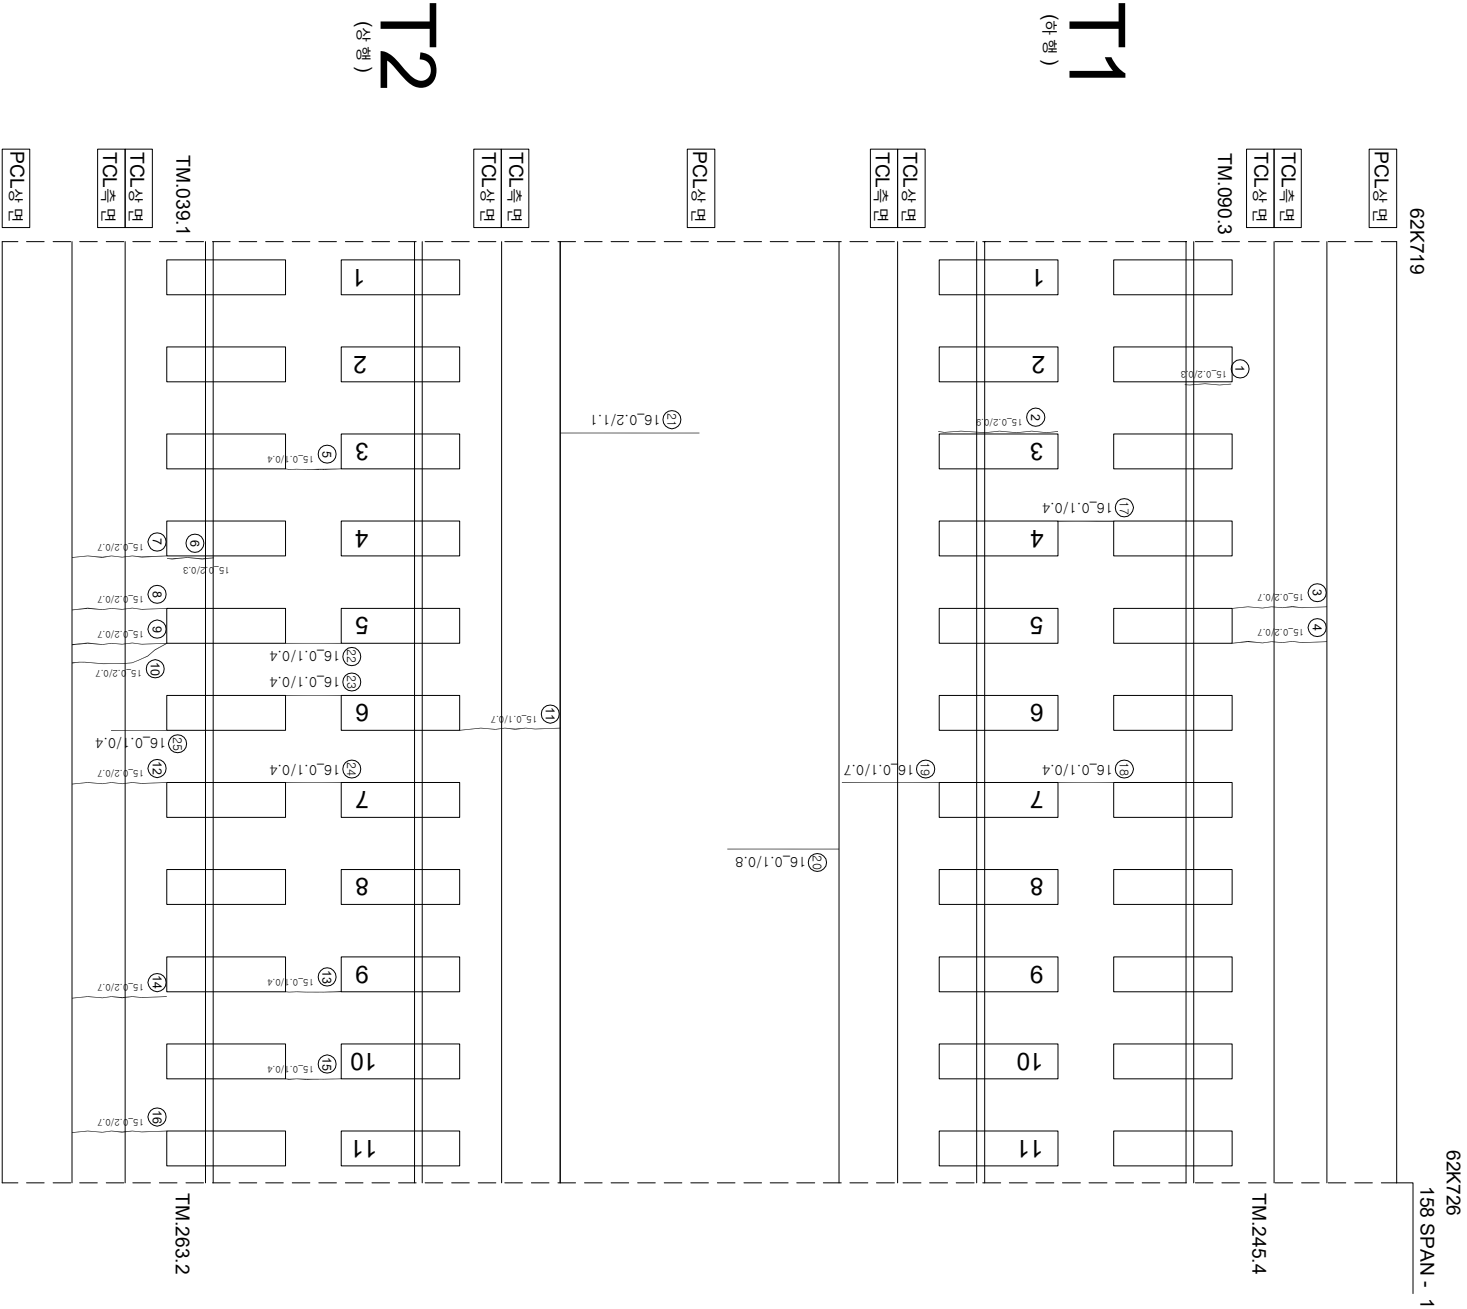
| 연번 | 순상 | 폭 | 연장 | 비고 | 연번 | 순상 | 폭 | 연장 | 비고 |
|---|---|---|---|---|---|---|---|---|---|
| 1 | 장계부 균열 | 0.2 mm | 0.3 m | | 55 | | | | |
| 2 | 장계부 균열 | 0.2 mm | 0.9 m | | 56 | | | | |
| 3 | 균열 | 0.2 mm | 0.7 m | | 57 | | | | |
| 4 | 균열 | 0.2 mm | 0.7 m | | 58 | | | | |
| 5 | 균열 | 0.1 mm | 0.4 m | | 59 | | | | |
| 6 | 장계부 균열 | 0.2 mm | 0.3 m | | 60 | | | | |
| 7 | 균열 | 0.2 mm | 0.7 m | | 61 | | | | |
| 8 | 균열 | 0.2 mm | 0.7 m | | 62 | | | | |
| 9 | 균열 | 0.2 mm | 0.7 m | | 63 | | | | |
| 10 | 균열 | 0.2 mm | 0.7 m | | 64 | | | | |
| 11 | 균열 | 0.1 mm | 0.7 m | | 65 | | | | |
| 12 | 균열 | 0.2 mm | 0.7 m | | 66 | | | | |
| 13 | 균열 | 0.1 mm | 0.4 m | | 67 | | | | |
| 14 | 균열 | 0.2 mm | 0.7 m | | 68 | | | | |
| 15 | 균열 | 0.1 mm | 0.4 m | | 69 | | | | |
| 16 | 균열 | 0.2 mm | 0.7 m | | 70 | | | | |
| 17 | 균열 | 0.1 mm | 0.4 m | | 71 | | | | |
| 18 | 균열 | 0.1 mm | 0.4 m | | 72 | | | | |
| 19 | 균열 | 0.1 mm | 0.7 m | | 73 | | | | |
| 20 | 균열 | 0.1 mm | 0.8 m | | 74 | | | | |
| 21 | 균열 | 0.2 mm | 1.1 m | | 75 | | | | |
| 22 | 균열 | 0.1 mm | 0.4 m | | 76 | | | | |
| 23 | 균열 | 0.1 mm | 0.4 m | | 77 | | | | |
| 24 | 균열 | 0.1 mm | 0.4 m | | 78 | | | | |
| 25 | 균열 | 0.1 mm | 0.4 m | | 79 | | | | |
