## 호남고속선 신작교\_18(66.597~66.604km, S4-2)

| KORAIL<br>한국철도공사<br>KOREA RAILROAD | 2017년도 화남고속선 오송-광주승강간 콘크리트케도 점검공역 | (주) 한국국토안전연구원<br>(주) 한국도로안전연구원<br>(재) 한국건설품질연구원 | | | | | | |

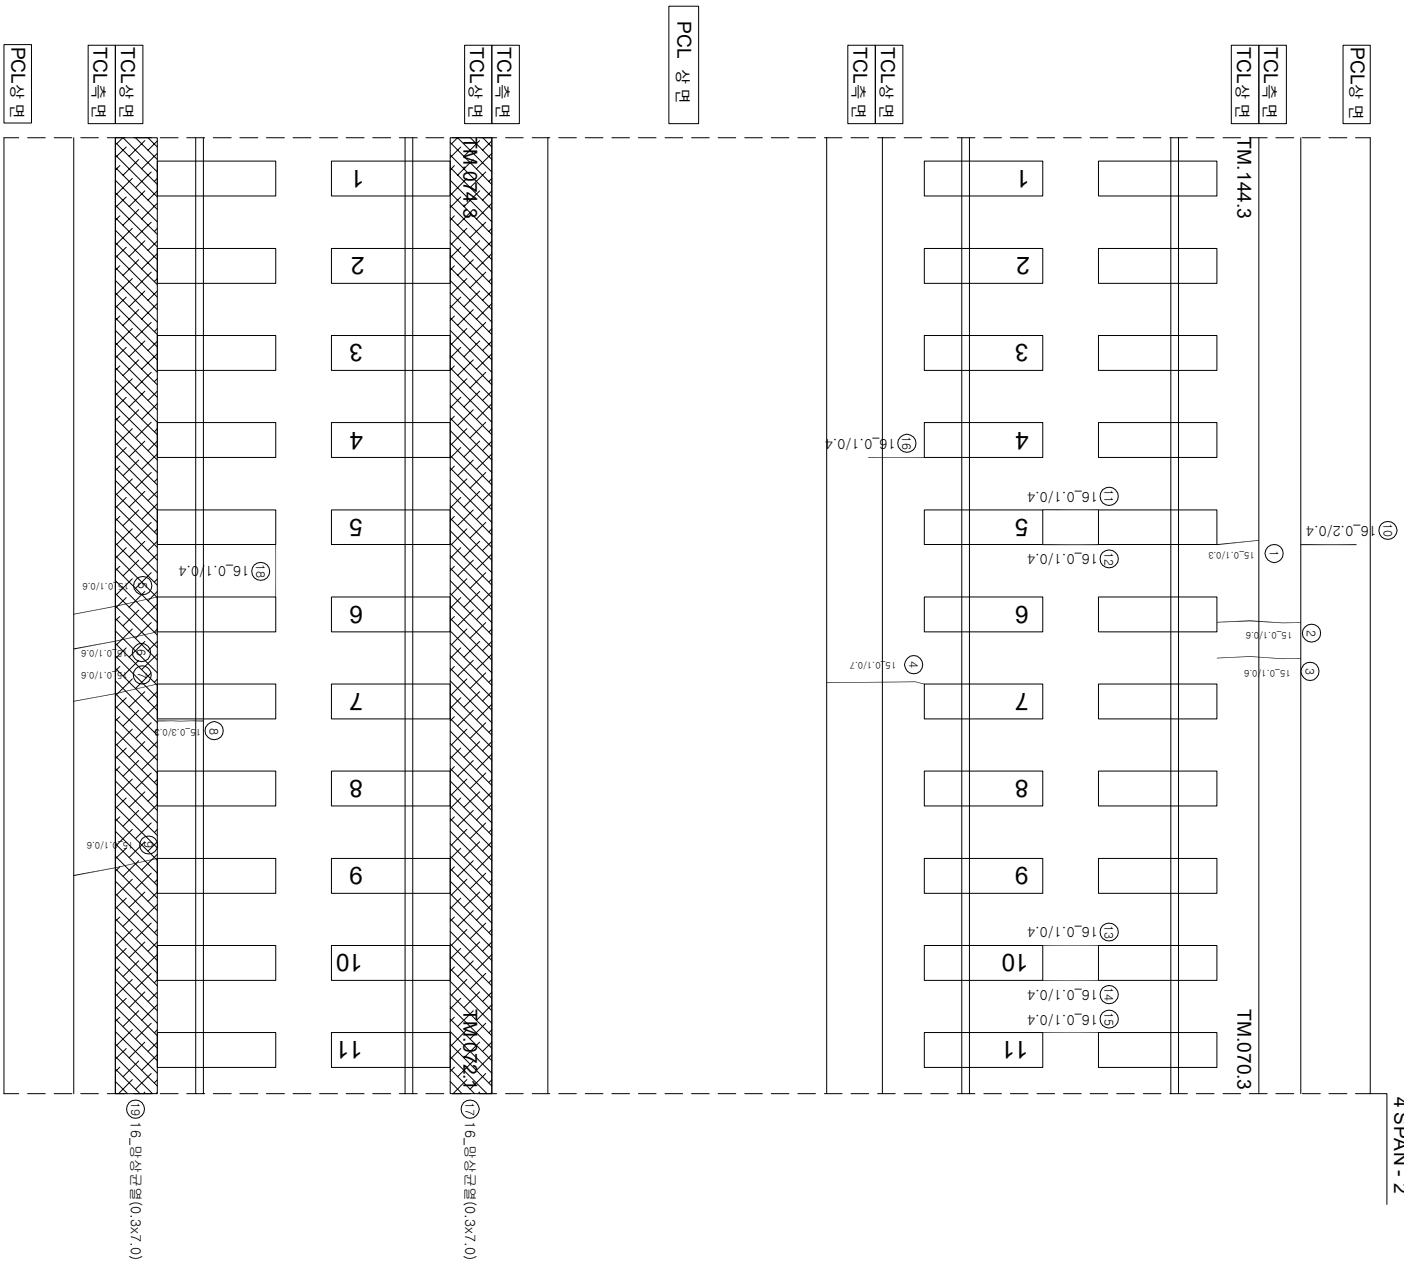
| 연번 | 순상 | 폭 | 연장 | 비고 | 연번 | 순상 | 폭 | 연장 | 비고 |
|---|---|---|---|---|---|---|---|---|---|
| 1 | 균열 | 0.1 mm | 0.3 m | | 55 | | | | |
| 2 | 균열 | 0.1 mm | 0.6 m | | 56 | | | | |
| 3 | 균열 | 0.1 mm | 0.6 m | | 57 | | | | |
| 4 | 균열 | 0.1 mm | 0.7 m | | 58 | | | | |
| 5 | 균열 | 0.1 mm | 0.6 m | | 59 | | | | |
| 6 | 균열 | 0.1 mm | 0.6 m | | 60 | | | | |
| 7 | 균열 | 0.1 mm | 0.6 m | | 61 | | | | |
| 8 | 경계부 균열 | 0.3 mm | 0.3 m | | 62 | | | | |
| 9 | 균열 | 0.1 mm | 0.6 m | | 63 | | | | |
| 10 | 균열 | 0.2 mm | 0.4 m | | 64 | | | | |
| 11 | 균열 | 0.1 mm | 0.4 m | | 65 | | | | |
| 12 | 균열 | 0.1 mm | 0.4 m | | 66 | | | | |
| 13 | 균열 | 0.1 mm | 0.4 m | | 67 | | | | |
| 14 | 균열 | 0.1 mm | 0.4 m | | 68 | | | | |
| 15 | 균열 | 0.1 mm | 0.4 m | | 69 | | | | |
| 16 | 균열 | 0.1 mm | 0.4 m | | 70 | | | | |
| 17 | 망상균열 | 0.3 m | 7.0 m | | 71 | | | | |
| 18 | 균열 | 0.1 mm | 0.4 m | | 72 | | | | |
| 19 | 망상균열 | 0.3 m | 7.0 m | | 73 | | | | |
