호남고속선 신작교\_28(66.667~66.674km, S6-2)

66K674  
6SPAN-2

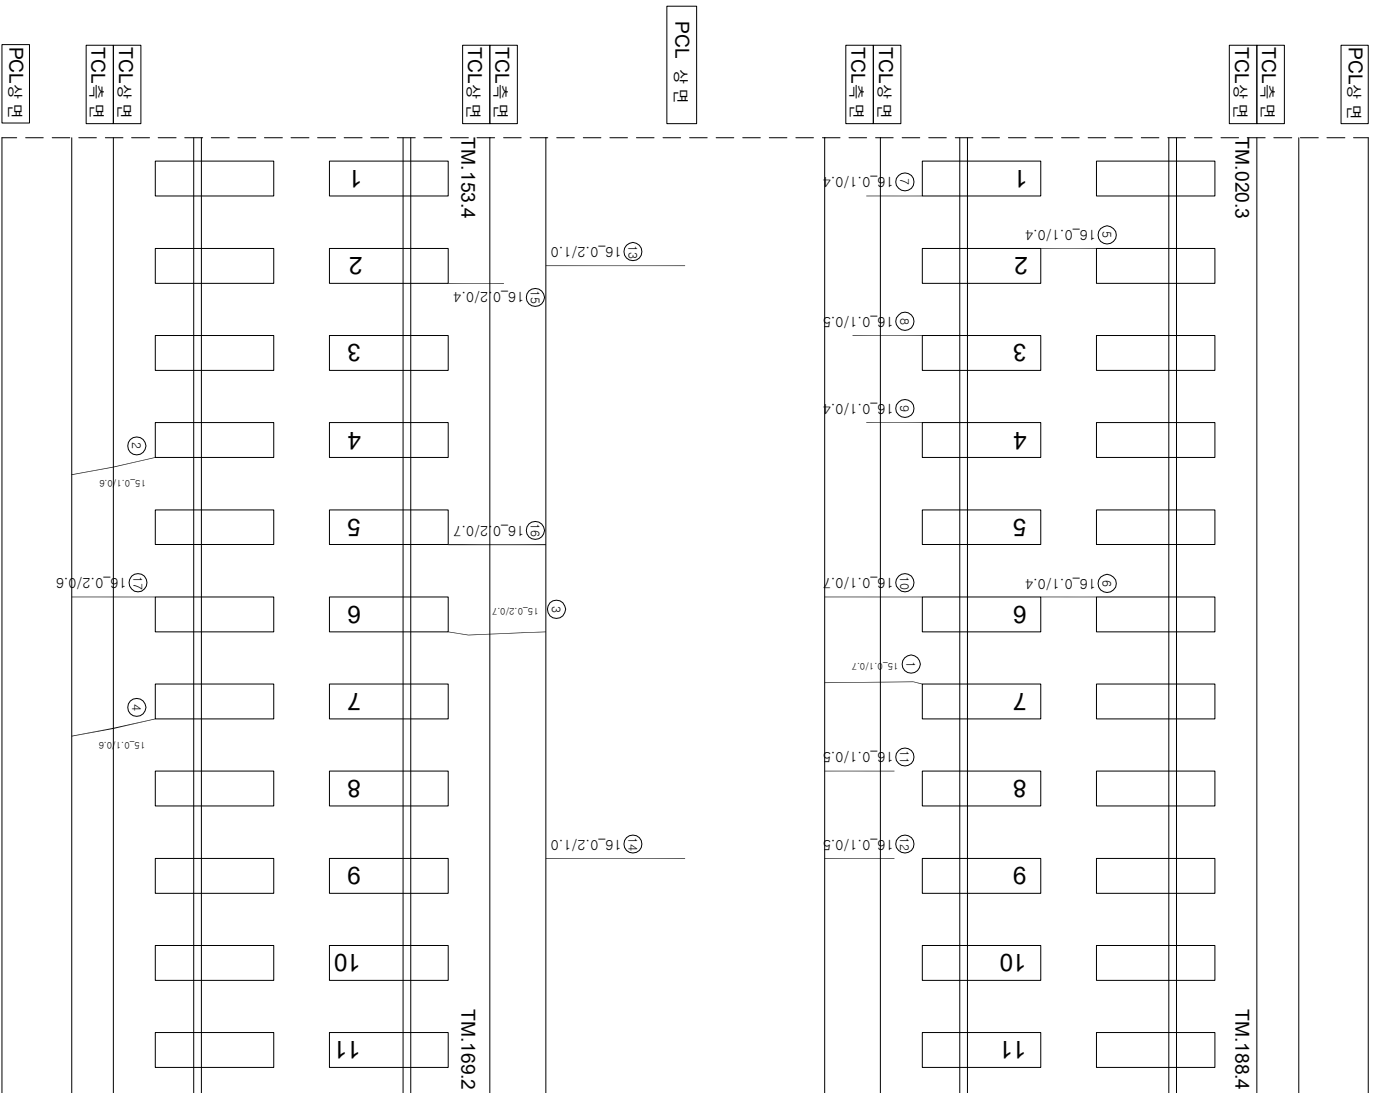
| 연번 | 순상 | 폭 | 연장 | 비고 | 연번 | 순상 | 폭 | 연장 | 비고 |
|---|---|---|---|---|---|---|---|---|---|
| 1 | 균열 | 0.1 mm | 0.7 m | | 55 | | | | |
| 2 | 균열 | 0.1 mm | 0.6 m | | 56 | | | | |
| 3 | 균열 | 0.2 mm | 0.7 m | | 57 | | | | |
| 4 | 균열 | 0.1 mm | 0.6 m | | 58 | | | | |
| 5 | 균열 | 0.1 mm | 0.4 m | | 59 | | | | |
| 6 | 균열 | 0.1 mm | 0.4 m | | 60 | | | | |
| 7 | 균열 | 0.1 mm | 0.4 m | | 61 | | | | |
| 8 | 균열 | 0.1 mm | 0.5 m | | 62 | | | | |
| 9 | 균열 | 0.1 mm | 0.4 m | | 63 | | | | |
| 10 | 균열 | 0.1 mm | 0.7 m | | 64 | | | | |
| 11 | 균열 | 0.1 mm | 0.5 m | | 65 | | | | |
| 12 | 균열 | 0.1 mm | 0.5 m | | 66 | | | | |
| 13 | 균열 | 0.2 mm | 1.0 m | | 67 | | | | |
| 14 | 균열 | 0.2 mm | 1.0 m | | 68 | | | | |
| 15 | 균열 | 0.2 mm | 0.4 m | | 69 | | | | |
| 16 | 균열 | 0.2 mm | 0.7 m | | 70 | | | | |
| 17 | 균열 | 0.2 mm | 0.6 m | | 71 | | | | |
