호남고속선 신작교\_39(66.744~66.751km, S8-3)

| 시 | 행 | 사 | 용 | 역 | 명 | 용 | 역 | 사 | 구 | | 구 | | | | | | | | | |
|---|---|---|---|---|---|---|---|---|---|---|---|---|---|---|---|---|---|---|---|---|
| KORAIL<br>KOREA RAILROAD | 한국철도공사 | 2017년도 호남고속선 오송-광주선정간 콘크리트케도 점검용역 | (주) 한국구조물안전연구원<br>(주)한국도로안전연구원<br>(제)한국건설품질연구원 | 이 | 박 | 영 | 김 | 은 | 강 | 경 | 기 | | | | | | | | | |

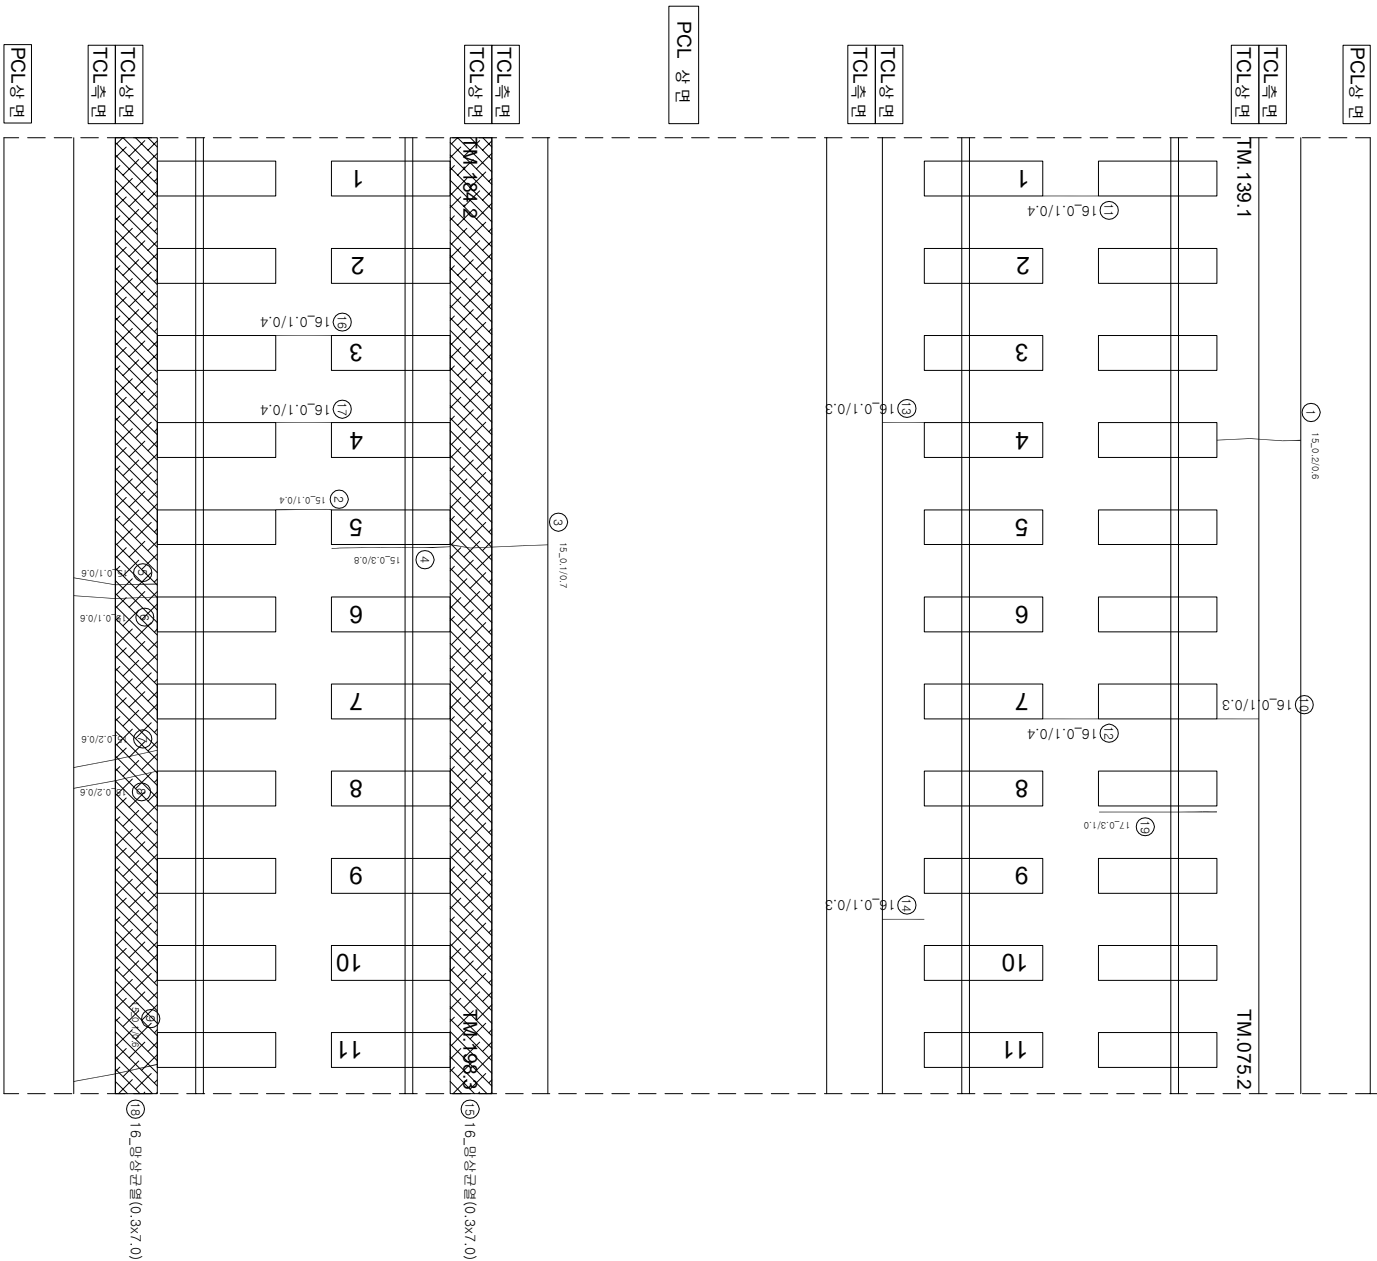
66K751  
8 SPAN - 3

| 연번 | 순상 | 폭 | 연장 | 비고 | 연번 | 순상 | 폭 | 연장 | 비고 |
|---|---|---|---|---|---|---|---|---|---|
| 1 | 균열 | 0.2 mm | 0.6 m | m | 55 | | | | |
| 2 | 균열 | 0.1 mm | 0.4 m | m | 56 | | | | |
| 3 | 균열 | 0.1 mm | 0.7 m | m | 57 | | | | |
| 4 | 경계부 균열 | 0.3 mm | 0.8 m | m | 58 | | | | |
| 5 | 균열 | 0.1 mm | 0.6 m | m | 59 | | | | |
| 6 | 균열 | 0.1 mm | 0.6 m | m | 60 | | | | |
| 7 | 균열 | 0.2 mm | 0.6 m | m | 61 | | | | |
| 8 | 균열 | 0.2 mm | 0.6 m | m | 62 | | | | |
| 9 | 균열 | 0.1 mm | 0.6 m | m | 63 | | | | |
| 10 | 균열 | 0.1 mm | 0.3 m | m | 64 | | | | |
| 11 | 균열 | 0.1 mm | 0.4 m | m | 65 | | | | |
| 12 | 균열 | 0.1 mm | 0.4 m | m | 66 | | | | |
| 13 | 균열 | 0.1 mm | 0.3 m | m | 67 | | | | |
| 14 | 균열 | 0.1 mm | 0.3 m | m | 68 | | | | |
| 15 | 양상균열 | 0.3 mm | 7.0 m | m | 69 | | | | |
| 16 | 균열 | 0.1 mm | 0.4 m | m | 70 | | | | |
| 17 | 균열 | 0.1 mm | 0.4 m | m | 71 | | | | |
| 18 | 양상균열 | 0.3 m | 7.0 m | m | 72 | | | | |
| 19 | 경계부 균열 | 0.3 mm | 1.0 m | m | 신규 | 73 | | | |
