호남고속선 신작교\_51(66.828~66.835km, S10-5)

10 SPAN - 5

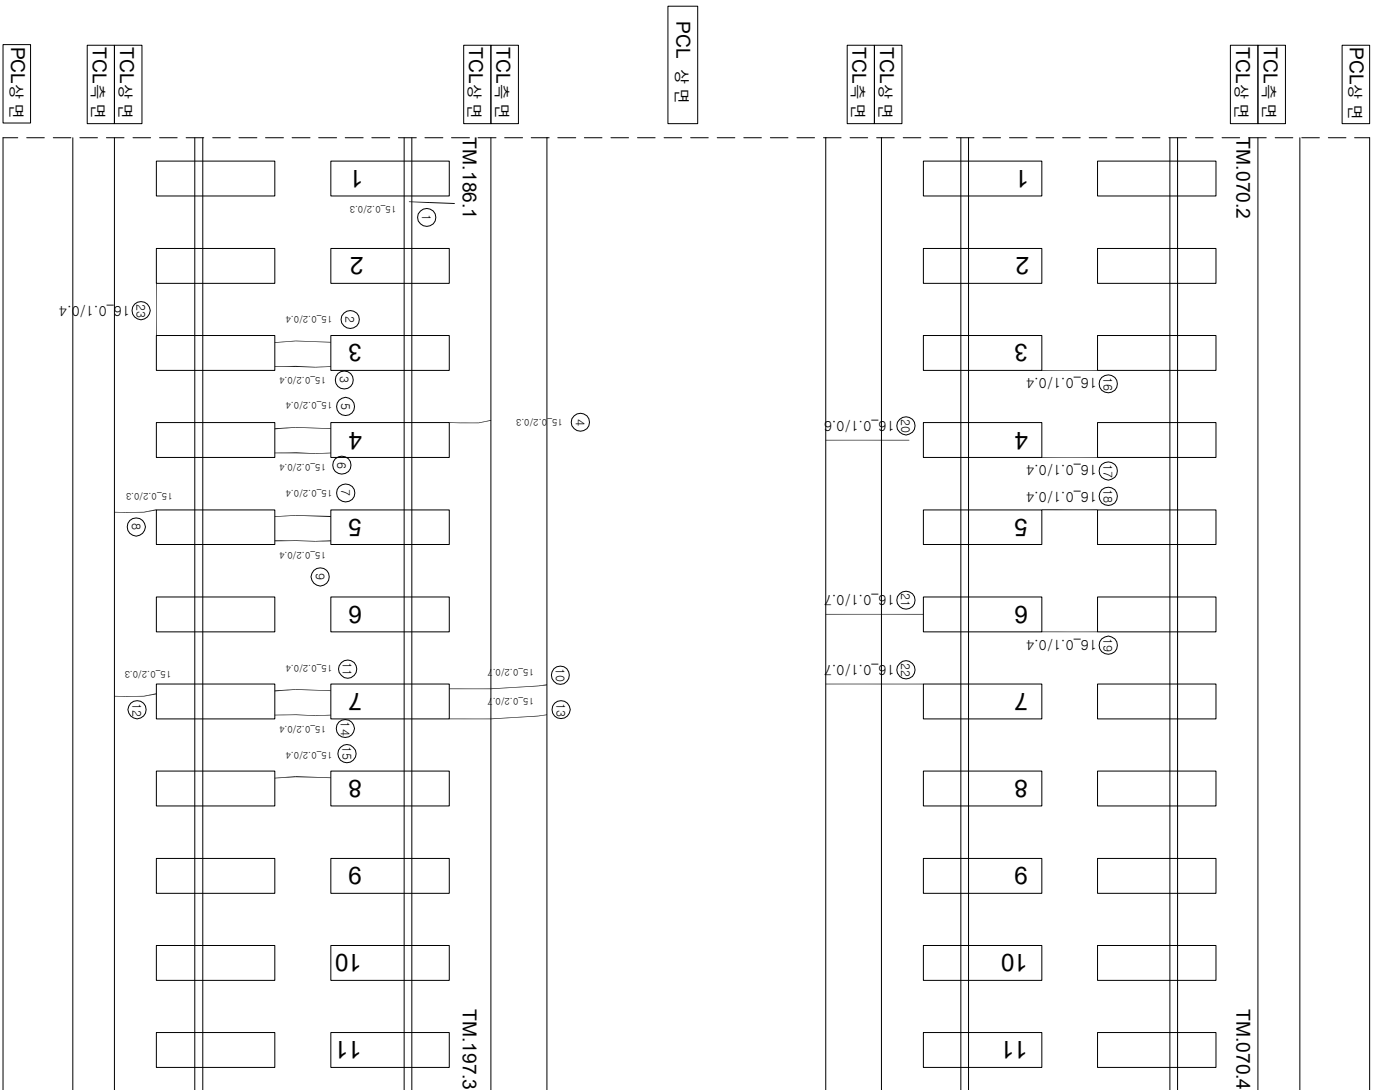
| 연번 | 순상 | 폭 | 연장 | 비고 | 연번 | 순상 | 폭 | 연장 | 비고 |
|---|---|---|---|---|---|---|---|---|---|
| 1 | 강제부: 균열 | 0.2 mm | 0.3 m | | 55 | | | | |
| 2 | 균열 | 0.2 mm | 0.4 m | | 56 | | | | |
| 3 | 균열 | 0.2 mm | 0.4 m | | 57 | | | | |
| 4 | 균열 | 0.2 mm | 0.3 m | | 58 | | | | |
| 5 | 균열 | 0.2 mm | 0.4 m | | 59 | | | | |
| 6 | 균열 | 0.2 mm | 0.4 m | | 60 | | | | |
| 7 | 균열 | 0.2 mm | 0.4 m | | 61 | | | | |
| 8 | 균열 | 0.2 mm | 0.3 m | | 62 | | | | |
| 9 | 균열 | 0.2 mm | 0.4 m | | 63 | | | | |
| 10 | 균열 | 0.2 mm | 0.7 m | | 64 | | | | |
| 11 | 균열 | 0.2 mm | 0.4 m | | 65 | | | | |
| 12 | 균열 | 0.2 mm | 0.3 m | | 66 | | | | |
| 13 | 균열 | 0.2 mm | 0.7 m | | 67 | | | | |
| 14 | 균열 | 0.2 mm | 0.4 m | | 68 | | | | |
| 15 | 균열 | 0.2 mm | 0.4 m | | 69 | | | | |
| 16 | 균열 | 0.1 mm | 0.4 m | | 70 | | | | |
| 17 | 균열 | 0.1 mm | 0.4 m | | 71 | | | | |
| 18 | 균열 | 0.1 mm | 0.4 m | | 72 | | | | |
| 19 | 균열 | 0.1 mm | 0.4 m | | 73 | | | | |
| 20 | 균열 | 0.1 mm | 0.6 m | | 74 | | | | |
| 21 | 균열 | 0.1 mm | 0.7 m | | 75 | | | | |
| 22 | 균열 | 0.1 mm | 0.7 m | | 76 | | | | |
| 23 | 균열 | 0.1 mm | 0.4 m | | 77 | | | | |
