호남고속선 신작교\_56(66.863~66.870km, S11-5)

11 SPAN - 5

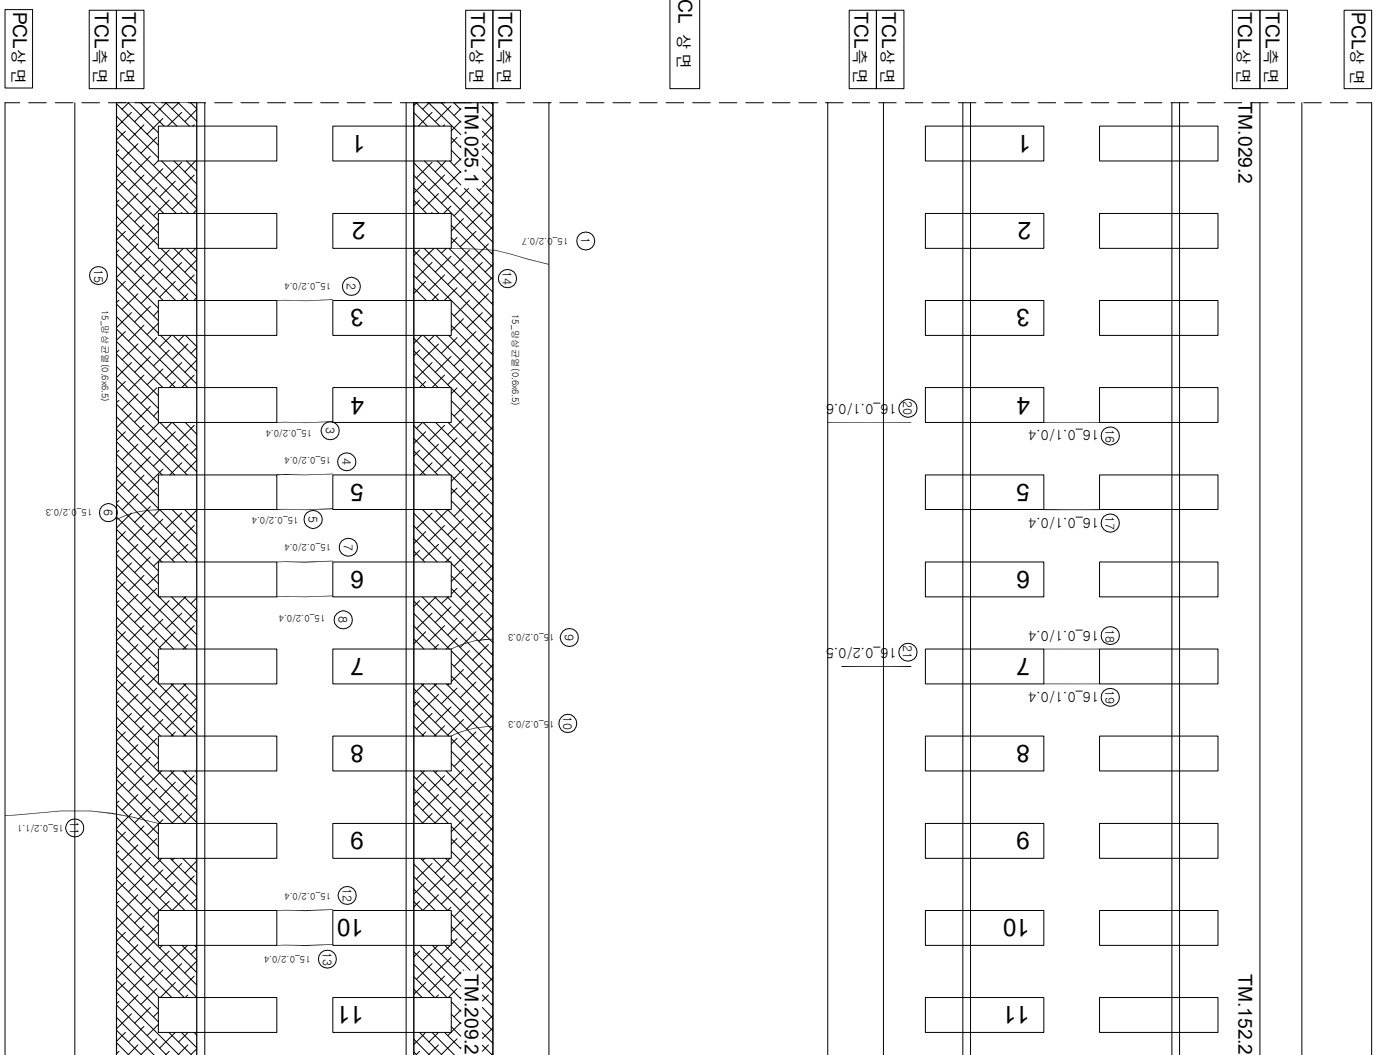
| 연번 | 순상 | 폭 | 연장 | 비고 | 연번 | 순상 | 폭 | 연장 | 비고 |
|---|---|---|---|---|---|---|---|---|---|
| 1 | 균열 | 0.2 mm | 0.7 m | | 55 | | | | |
| 2 | 균열 | 0.2 mm | 0.4 m | | 56 | | | | |
| 3 | 균열 | 0.2 mm | 0.4 m | | 57 | | | | |
| 4 | 균열 | 0.2 mm | 0.4 m | | 58 | | | | |
| 5 | 균열 | 0.2 mm | 0.4 m | | 59 | | | | |
| 6 | 균열 | 0.2 mm | 0.3 m | | 60 | | | | |
| 7 | 균열 | 0.2 mm | 0.4 m | | 61 | | | | |
| 8 | 균열 | 0.2 mm | 0.4 m | | 62 | | | | |
| 9 | 균열 | 0.2 mm | 0.3 m | | 63 | | | | |
| 10 | 균열 | 0.2 mm | 0.3 m | | 64 | | | | |
| 11 | 균열 | 0.2 mm | 1.1 m | | 65 | | | | |
| 12 | 균열 | 0.2 mm | 0.4 m | | 66 | | | | |
| 13 | 균열 | 0.2 mm | 0.4 m | | 67 | | | | |
| 14 | 방산균열 | 0.6 m | 6.5 m | | 68 | | | | |
| 15 | 방산균열 | 0.6 m | 6.5 m | | 69 | | | | |
| 16 | 균열 | 0.1 mm | 0.4 m | | 70 | | | | |
| 17 | 균열 | 0.1 mm | 0.4 m | | 71 | | | | |
| 18 | 균열 | 0.1 mm | 0.4 m | | 72 | | | | |
| 19 | 균열 | 0.1 mm | 0.4 m | | 73 | | | | |
| 20 | 균열 | 0.1 mm | 0.6 m | | 74 | | | | |
| 21 | 균열 | 0.2 mm | 0.5 m | | 75 | | | | |
