호남고속신차도\_79(67.024~67.031km, S16-3)

16 SPAN - 3

| 시 | 행 | 사 | 용 | 역 | 명 | 용 | 역 | 사 | 구 | | 용 | | | | | | | | | | | | | | | | | | | | | | | | | | | | |
|---|---|---|---|---|---|---|---|---|---|---|---|---|---|---|---|---|---|---|---|---|---|---|---|---|---|---|---|---|---|---|---|---|---|---|---|---|---|---|---|
| KORAIL<br>KOREA RAILROAD | 한국철도공사 | 2017년도 | 호남고속선 | 오송-광주승정간 | 콘크리트케도 | 점결영역 | (주) 한국구조물안전연구원<br>(주) 한국도로안전연구원<br>(재) 한국건설품질연구원 | 이 | 박 | 영 | 김 | 윤 | 경 | 기 | 영 | | | | | | | | | | | | | | | | | | | | | | | | |

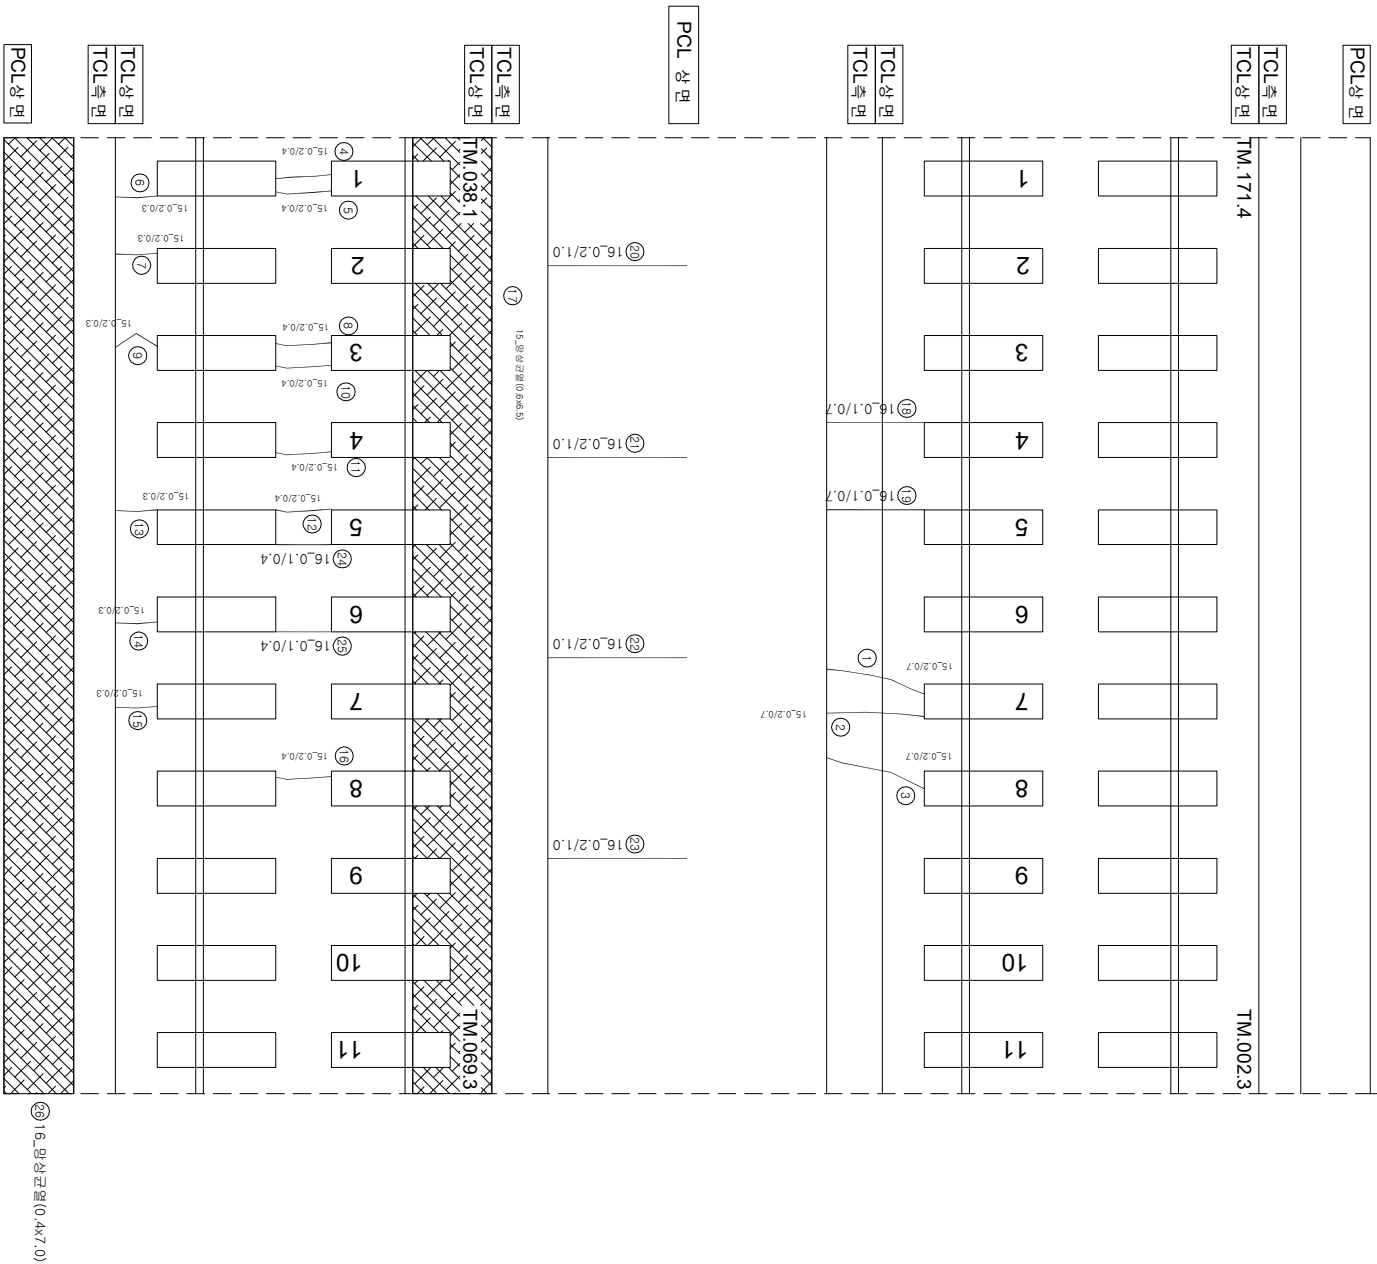
| 연번 | 순상 | 폭 | 연장 | 비고 | 연번 | 순상 | 폭 | 연장 | 비고 |
|---|---|---|---|---|---|---|---|---|---|
| 1 | 균열 | 0.2 mm | 0.7 m | | 55 | | | | |
| 2 | 균열 | 0.2 mm | 0.7 m | | 56 | | | | |
| 3 | 균열 | 0.2 mm | 0.7 m | | 57 | | | | |
| 4 | 균열 | 0.2 mm | 0.4 m | | 58 | | | | |
| 5 | 균열 | 0.2 mm | 0.4 m | | 59 | | | | |
| 6 | 균열 | 0.2 mm | 0.3 m | | 60 | | | | |
| 7 | 균열 | 0.2 mm | 0.3 m | | 61 | | | | |
| 8 | 균열 | 0.2 mm | 0.3 m | | 62 | | | | |
| 9 | 균열 | 0.2 mm | 0.3 m | | 63 | | | | |
| 10 | 균열 | 0.2 mm | 0.4 m | | 64 | | | | |
| 11 | 균열 | 0.2 mm | 0.4 m | | 65 | | | | |
| 12 | 균열 | 0.2 mm | 0.4 m | | 66 | | | | |
| 13 | 균열 | 0.2 mm | 0.3 m | | 67 | | | | |
| 14 | 균열 | 0.2 mm | 0.3 m | | 68 | | | | |
| 15 | 균열 | 0.2 mm | 0.3 m | | 69 | | | | |
| 16 | 균열 | 0.2 mm | 0.4 m | | 70 | | | | |
| 17 | 망상균열 | 0.6 m | 6.5 m | | 71 | | | | |
| 18 | 균열 | 0.1 mm | 0.7 m | | 72 | | | | |
| 19 | 균열 | 0.1 mm | 0.7 m | | 73 | | | | |
| 20 | 균열 | 0.2 mm | 1.0 m | | 74 | | | | |
| 21 | 균열 | 0.2 mm | 1.0 m | | 75 | | | | |
| 22 | 균열 | 0.2 mm | 1.0 m | | 76 | | | | |
| 23 | 균열 | 0.2 mm | 1.0 m | | 77 | | | | |
| 24 | 균열 | 0.1 mm | 0.4 m | | 78 | | | | |
| 25 | 균열 | 0.1 mm | 0.4 m | | 79 | | | | |
| 26 | 망상균열 | 0.4 m | 7.0 m | | 80 | | | | |
