호남고속선 신작교\_115(67.276~67.283km, S23-4)

23 SPAN - 4

| | 2017년도 호남고속선 오송-광주승강간 편곡리트케도 점검유역 | (주) 한국구조물안전연구원<br>(수원) 국토도시안전연구원<br>(재) 한국건설품질연구원 | 라운 강<br>김정기<br>윤서기 | 〰️ (0.3m이하 : 황색) | 천목도상본리 | |

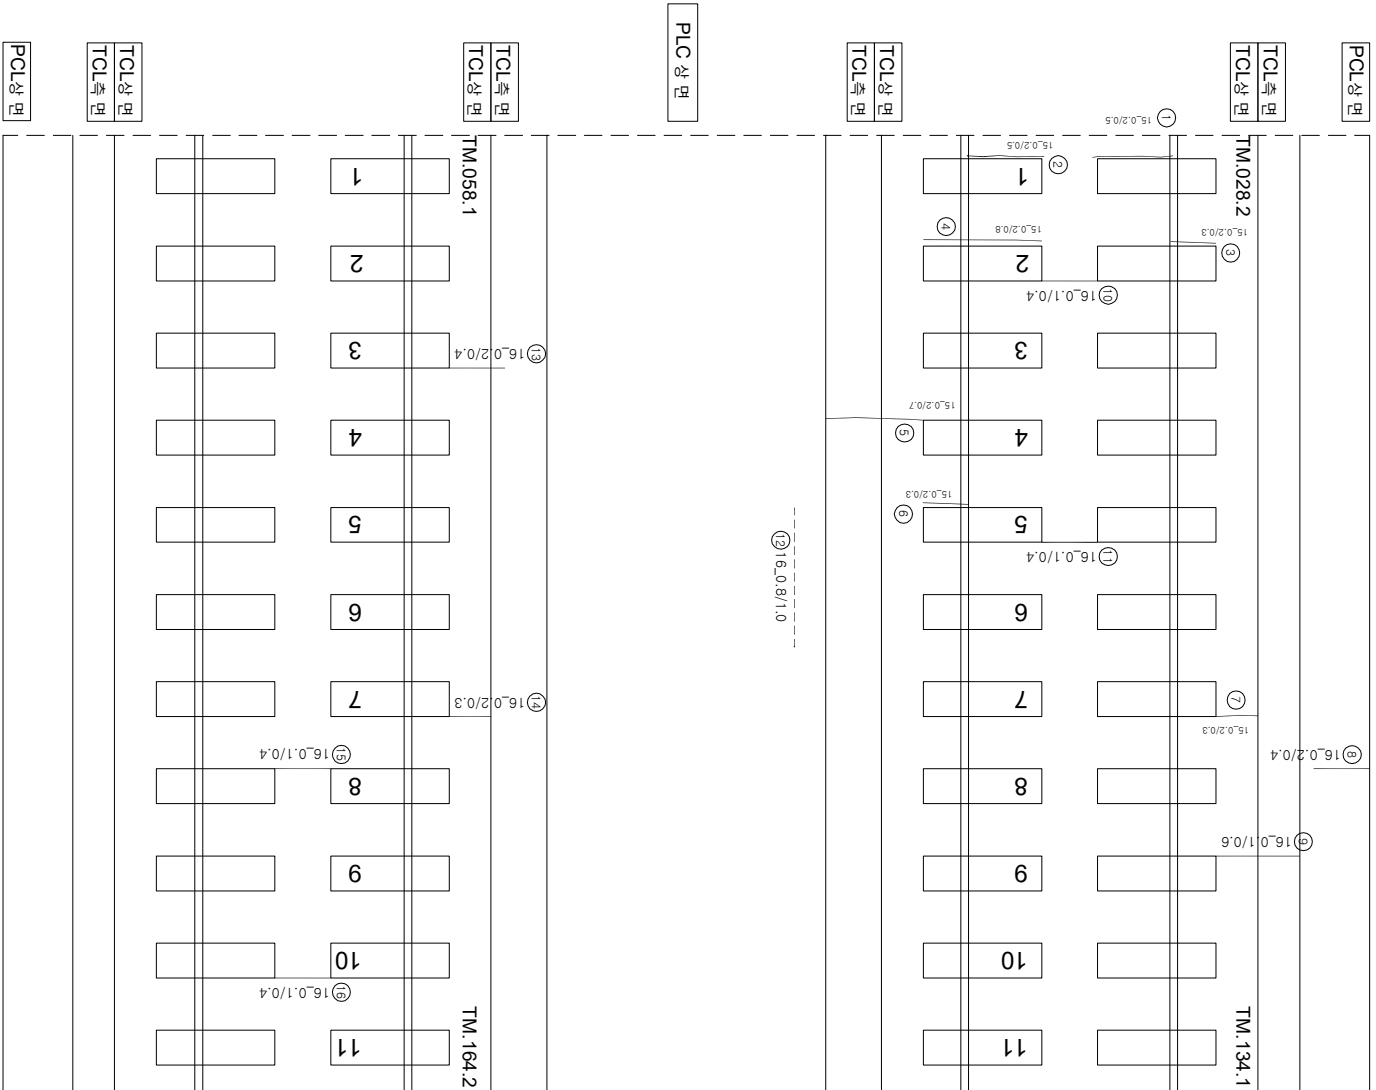
| 연번 | 손상 | 폭 | 연장 | 비고 | 연번 | 손상 | 폭 | 연장 | 비고 |
|---|---|---|---|---|---|---|---|---|---|
| 1 | 장계부 균열 | 0.2 mm | 0.5 m | | 55 | | | | |
| 2 | 장계부 균열 | 0.2 mm | 0.5 m | | 56 | | | | |
| 3 | 장계부 균열 | 0.2 mm | 0.3 m | | 57 | | | | |
| 4 | 장계부 균열 | 0.2 mm | 0.8 m | | 58 | | | | |
| 5 | 균열 | 0.2 mm | 0.7 m | | 59 | | | | |
| 6 | 균열 | 0.2 mm | 0.3 m | | 60 | | | | |
| 7 | 균열 | 0.2 mm | 0.3 m | | 61 | | | | |
| 8 | 균열 | 0.2 mm | 0.4 m | | 62 | | | | |
| 9 | 균열 | 0.1 mm | 0.6 m | | 63 | | | | |
| 10 | 균열 | 0.1 mm | 0.4 m | | 64 | | | | |
| 11 | 균열 | 0.1 mm | 0.4 m | | 65 | | | | |
| 12 | 균열 | 0.8 mm | 1.0 m | | 66 | | | | |
| 13 | 균열 | 0.2 mm | 0.4 m | | 67 | | | | |
| 14 | 균열 | 0.2 mm | 0.3 m | | 68 | | | | |
| 15 | 균열 | 0.1 mm | 0.4 m | | 69 | | | | |
| 16 | 균열 | 0.1 mm | 0.4 m | | 70 | | | | |
