호남고속선 신작교\_141(67.458~67.465km, S28-5)

| 시행사 | 영역 | 영역 | 영역 | 사 | 장 치 | | 단 | 영역 | | |
|---|---|---|---|---|---|---|---|---|---|---|
| KORAIL<br>KOREA RAILROAD | 한국철도공사 | 2017년도 호남고속선 오송-광주승정간 콘크리트케도 점검공역 | (주) 한국구조물안전연구원<br>(주) 한국국토안전연구원<br>(재) 한국건설품질연구원 | 이 박 영 | 김원강<br>김 경기<br>윤 석 기 | | 구 | 0220 (0.3m이하 : 흑색) | 점목도상판리 | |

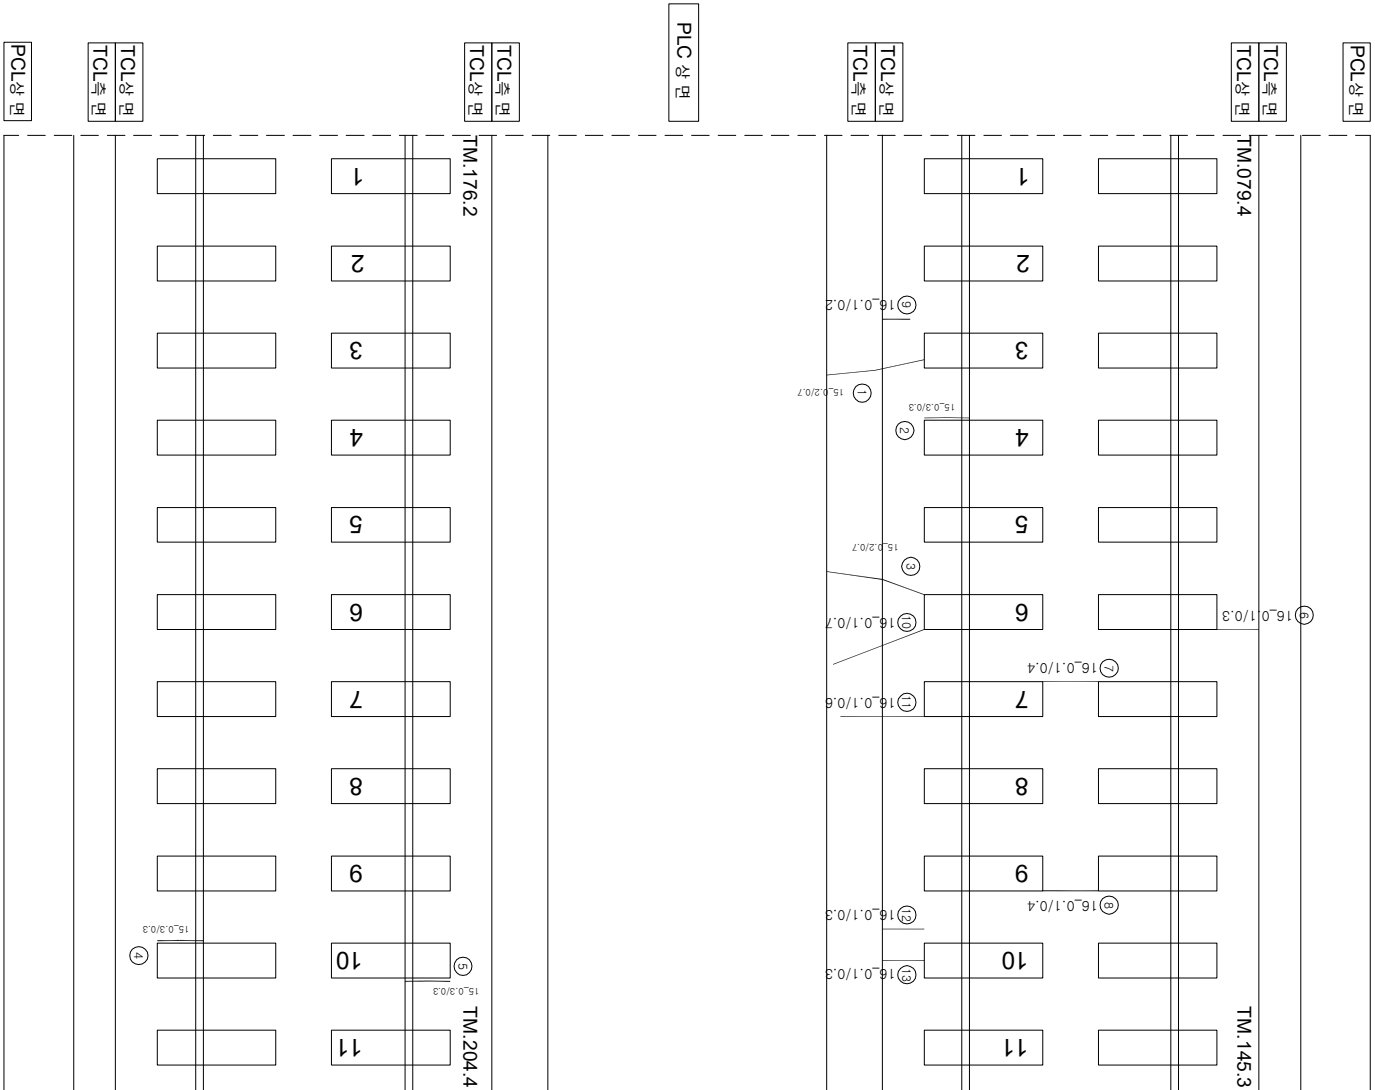
67K465  
28 SPAN - 5

| 연번 | 순차 | 목 | 연장 | 비고 | 연번 | 순차 | 목 | 연장 | 비고 |
|---|---|---|---|---|---|---|---|---|---|
| 1 | 균열 | 0.2 mm | 0.7 m | | 55 | | | | |
| 2 | 강계부 균열 | 0.3 mm | 0.3 m | | 56 | | | | |
| 3 | 균열 | 0.2 mm | 0.7 m | | 57 | | | | |
| 4 | 강계부 균열 | 0.3 mm | 0.3 m | | 58 | | | | |
| 5 | 강계부 균열 | 0.3 mm | 0.3 m | | 59 | | | | |
| 6 | 균열 | 0.1 mm | 0.3 m | | 60 | | | | |
| 7 | 균열 | 0.1 mm | 0.4 m | | 61 | | | | |
| 8 | 균열 | 0.1 mm | 0.4 m | | 62 | | | | |
| 9 | 균열 | 0.1 mm | 0.2 m | | 63 | | | | |
| 10 | 균열 | 0.1 mm | 0.7 m | | 64 | | | | |
| 11 | 균열 | 0.1 mm | 0.6 m | | 65 | | | | |
| 12 | 균열 | 0.1 mm | 0.3 m | | 66 | | | | |
| 13 | 균열 | 0.1 mm | 0.3 m | | 67 | | | | |
