호남고속선 신작교\_211(67.948~67.955km, S42-5)

42 SPAN - 5

| 시행사 | 영역 | 영역 | 영역 | 사 | 장 치 | | 단 | 영역 | | |
|---|---|---|---|---|---|---|---|---|---|---|
| KORAIL<br>KOREA RAILROAD | 한국철도공사 | 2017년도 호남고속선 오송-광주승정간 콘크리트케도 점검공역 | (주) 한국구조물안전연구원<br>(주) 한국국토안전연구원<br>(재) 한국건설품질연구원 | 이 박 영 | 김원강<br>김 경기<br>윤 석 기 | | 점 | 0220 (0.3m이하 : 흑색) | 점목도상판리 | |

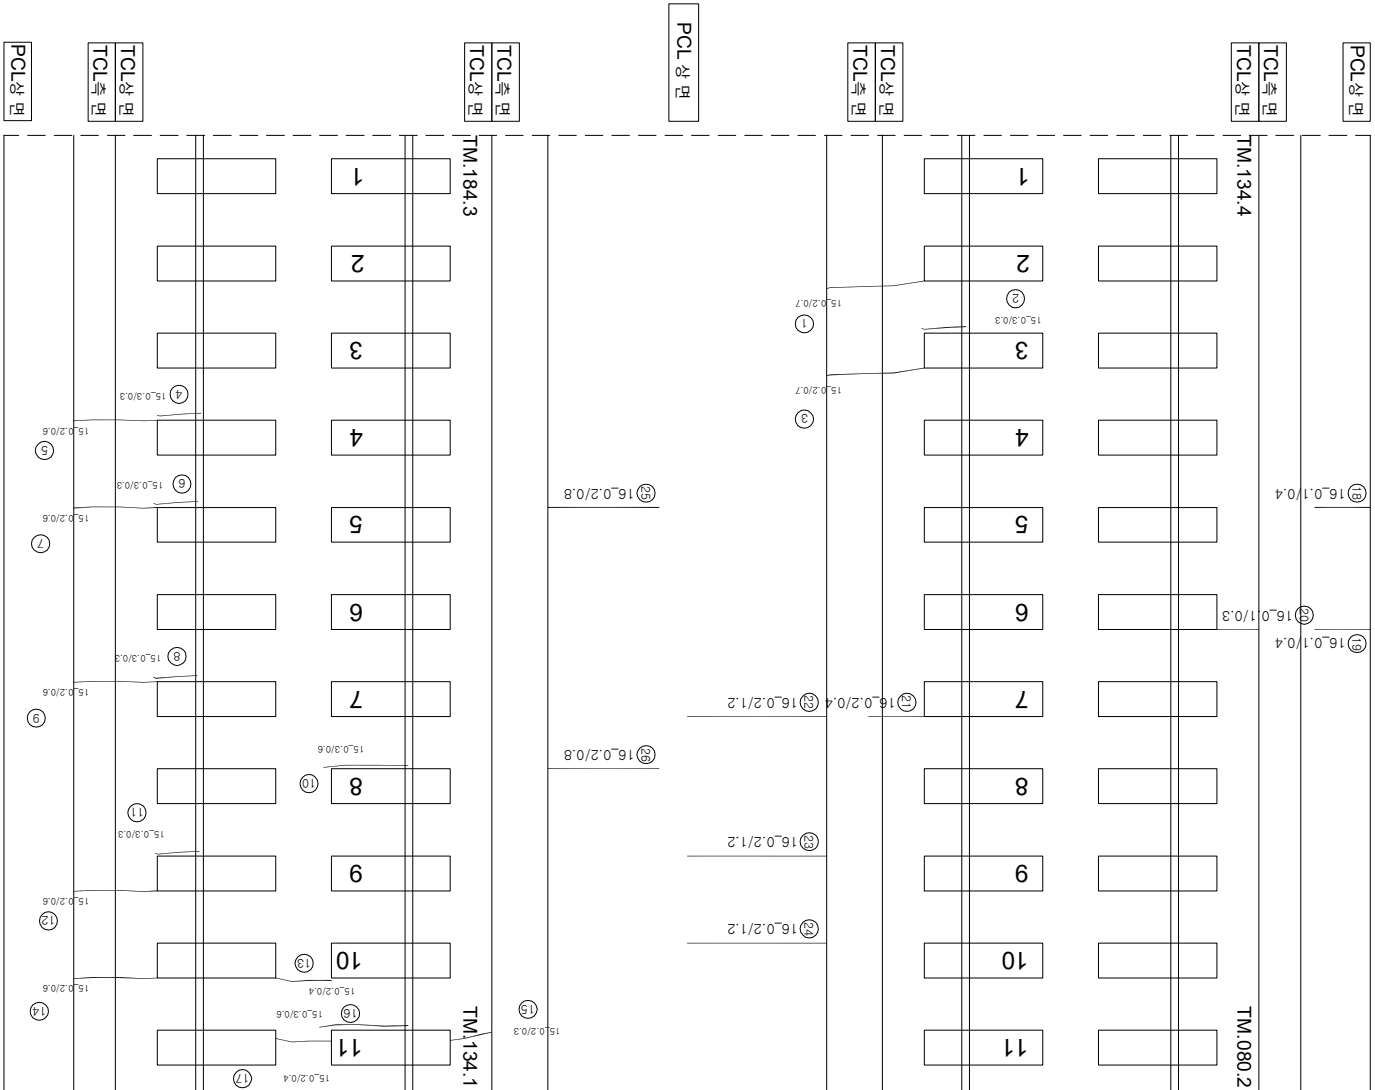
| 연번 | 순차 | 목 | 연장 | 비고 | 연번 | 순차 | 목 | 연장 | 비고 |
|---|---|---|---|---|---|---|---|---|---|
| 1 | 구월 | 0.2 | mm | 0.7 | m | 55 | | | |
| 2 | 관계부 구월 | 0.3 | mm | 0.3 | m | 56 | | | |
| 3 | 구월 | 0.2 | mm | 0.7 | m | 57 | | | |
| 4 | 관계부 구월 | 0.3 | mm | 0.3 | m | 58 | | | |
| 5 | 구월 | 0.2 | mm | 0.6 | m | 59 | | | |
| 6 | 관계부 구월 | 0.3 | mm | 0.3 | m | 60 | | | |
| 7 | 구월 | 0.2 | mm | 0.6 | m | 61 | | | |
| 8 | 관계부 구월 | 0.3 | mm | 0.3 | m | 62 | | | |
| 9 | 구월 | 0.2 | mm | 0.6 | m | 63 | | | |
| 10 | 관계부 구월 | 0.3 | mm | 0.6 | m | 64 | | | |
| 11 | 구월 | 0.3 | mm | 0.3 | m | 65 | | | |
| 12 | 구월 | 0.2 | mm | 0.6 | m | 66 | | | |
| 13 | 구월 | 0.2 | mm | 0.4 | m | 67 | | | |
| 14 | 구월 | 0.2 | mm | 0.6 | m | 68 | | | |
| 15 | 구월 | 0.2 | mm | 0.3 | m | 69 | | | |
| 16 | 관계부 구월 | 0.3 | mm | 0.6 | m | 70 | | | |
| 17 | 구월 | 0.2 | mm | 0.4 | m | 71 | | | |
| 18 | 구월 | 0.1 | mm | 0.4 | m | 72 | | | |
| 19 | 구월 | 0.1 | mm | 0.4 | m | 73 | | | |
| 20 | 구월 | 0.1 | mm | 0.3 | m | 74 | | | |
| 21 | 구월 | 0.2 | mm | 0.4 | m | 75 | | | |
| 22 | 구월 | 0.2 | mm | 1.2 | m | 76 | | | |
| 23 | 구월 | 0.2 | mm | 1.2 | m | 77 | | | |
| 24 | 구월 | 0.2 | mm | 1.2 | m | 78 | | | |
| 25 | 구월 | 0.2 | mm | 0.8 | m | 79 | | | |
| 26 | 구월 | 0.2 | mm | 0.8 | m | 80 | | | |
