호남고속신선작교\_217(67.990~67.997km, S44-1)

44 SPAN - 1

| 시행사 | 영역 | 영역 | 영역 | 사 | 장 치 | | 단 | 표 |
|---|---|---|---|---|---|---|---|---|
| KORAIL<br>KOREA RAILROAD<br>한국철도공사 | 2017년도 호남고속선 오송-광주승정간 콘크리트케도 점검공역 | (주) 한국구조물안전연구원<br>(주) 한국국토안전연구원<br>(재) 한국건설품질연구원 | 이 박 영 | 김원강<br>김 경기<br>윤 석 기 | 점 | ~<br>0.22.0 (0.3m이하 : 흑색) | 점목도상판리 | 재료판리 |

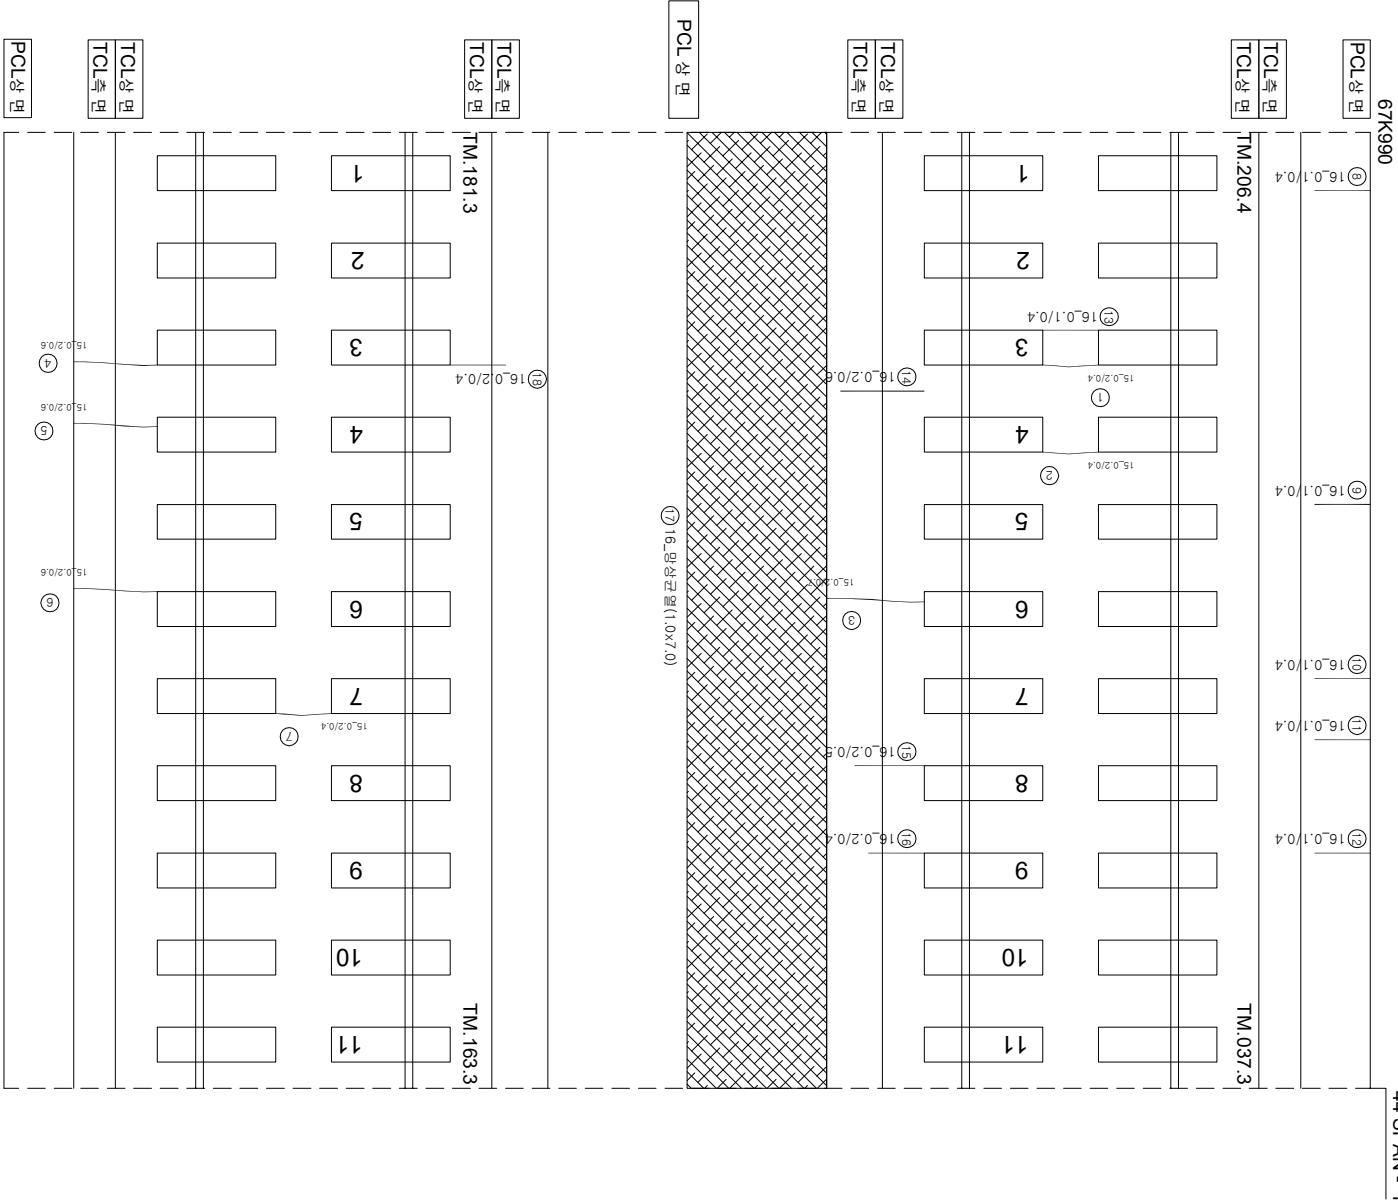
| 연번 | 순상 | 폭 | 연장 | 비고 | 연번 | 순상 | 폭 | 연장 | 비고 |
|---|---|---|---|---|---|---|---|---|---|
| 1 | 균열 | 0.2 mm | 0.4 m | | 55 | | | | |
| 2 | 균열 | 0.2 mm | 0.4 m | | 56 | | | | |
| 3 | 균열 | 0.2 mm | 0.7 m | | 57 | | | | |
| 4 | 균열 | 0.2 mm | 0.6 m | | 58 | | | | |
| 5 | 균열 | 0.2 mm | 0.6 m | | 59 | | | | |
| 6 | 균열 | 0.2 mm | 0.6 m | | 60 | | | | |
| 7 | 균열 | 0.2 mm | 0.4 m | | 61 | | | | |
| 8 | 균열 | 0.1 mm | 0.4 m | | 62 | | | | |
| 9 | 균열 | 0.1 mm | 0.4 m | | 63 | | | | |
| 10 | 균열 | 0.1 mm | 0.4 m | | 64 | | | | |
| 11 | 균열 | 0.1 mm | 0.4 m | | 65 | | | | |
| 12 | 균열 | 0.1 mm | 0.4 m | | 66 | | | | |
| 13 | 균열 | 0.1 mm | 0.4 m | | 67 | | | | |
| 14 | 균열 | 0.2 mm | 0.6 m | | 68 | | | | |
| 15 | 균열 | 0.2 mm | 0.5 m | | 69 | | | | |
| 16 | 균열 | 0.2 mm | 0.4 m | | 70 | | | | |
| 17 | 망상균열 | 1.0 m | 7.0 m | | 71 | | | | |
| 18 | 균열 | 0.2 mm | 0.4 m | | 72 | | | | |
