한남고속선 220(68.011~68.018km, S44-4)

68K018

44 SPAN - 4

| 시 | 행 사 | 영 역 | 영 역 | 영 역 | 사 | 장 치 | | 단 | 표 |
|---|---|---|---|---|---|---|---|---|---|
| <b>KORAIL</b><br>KOREA RAILROAD | 한국철도공사 | 2017년도 호남고속선 오송-광주승정간 콘크리트케도 점검공역 | (주) 한국구조물안전연구원<br>(주) 한국국토안전연구원<br>(재) 한국건설품질연구원 | 이 박 영 | 김원강<br>김경기<br>윤석기 | | 0220 (0.3m이하 : 흑색) | 점목도상판리 | |

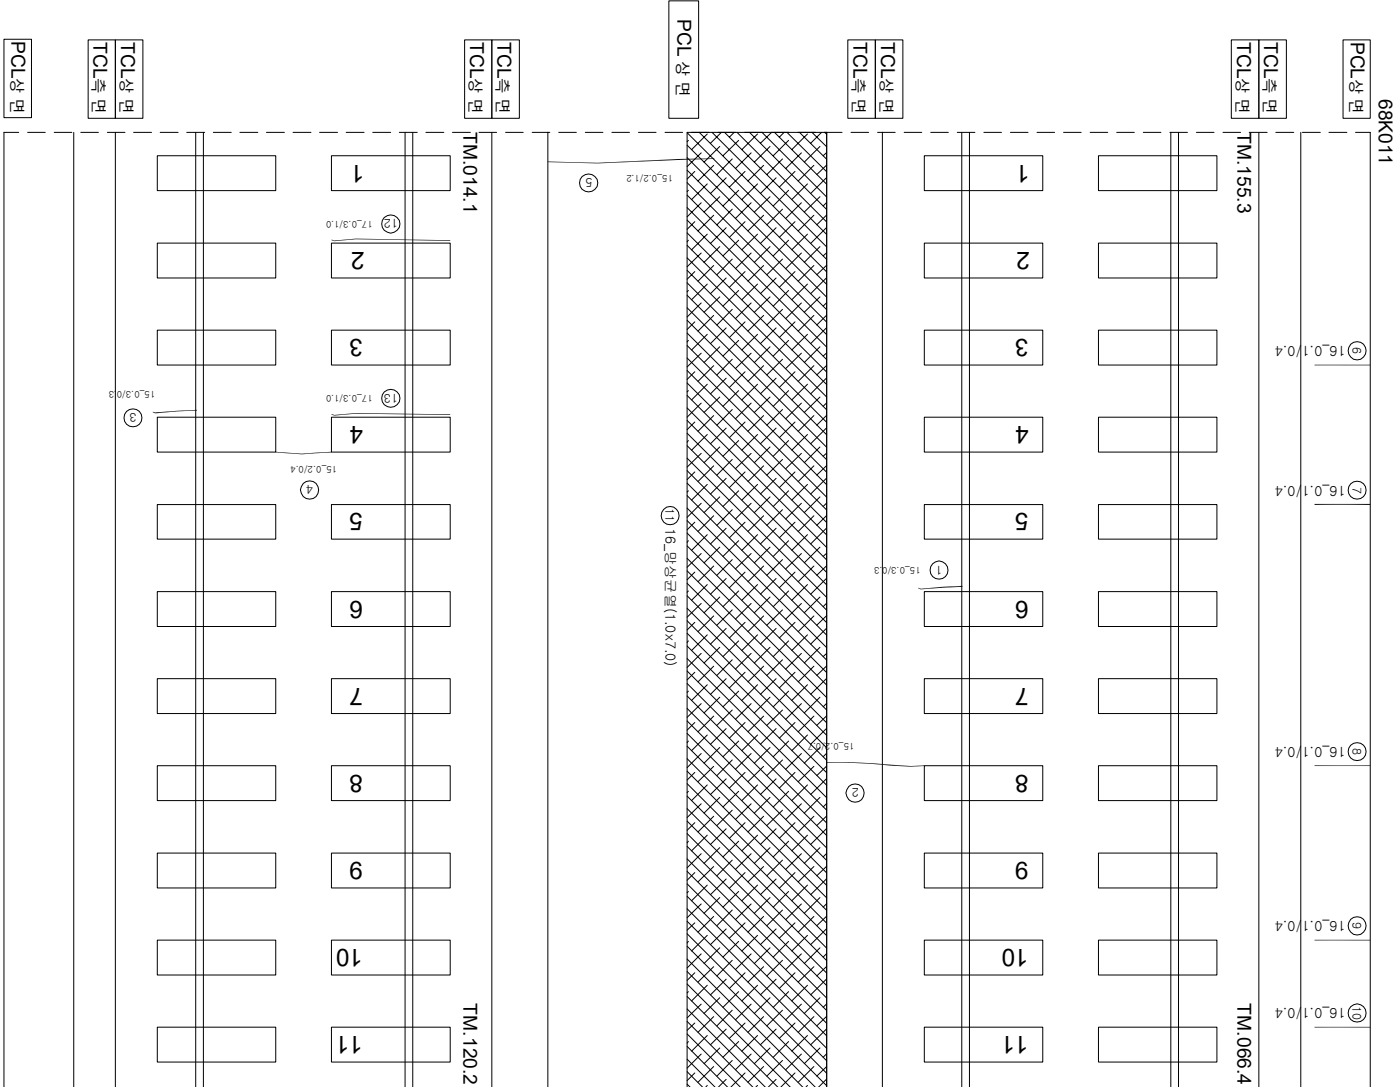
| 연번 | 손상 | 폭 | 연장 | 비고 | 연번 | 손상 | 폭 | 연장 | 비고 |
|---|---|---|---|---|---|---|---|---|---|
| 1 | 강제부 균열 | 0.3 mm | 0.3 m | | 55 | | | | |
| 2 | 균열 | 0.2 mm | 0.7 m | | 56 | | | | |
| 3 | 강제부 균열 | 0.3 mm | 0.3 m | | 57 | | | | |
| 4 | 균열 | 0.2 mm | 0.4 m | | 58 | | | | |
| 5 | 균열 | 0.2 mm | 1.2 m | | 59 | | | | |
| 6 | 균열 | 0.1 mm | 0.4 m | | 60 | | | | |
| 7 | 균열 | 0.1 mm | 0.4 m | | 61 | | | | |
| 8 | 균열 | 0.1 mm | 0.4 m | | 62 | | | | |
| 9 | 균열 | 0.1 mm | 0.4 m | | 63 | | | | |
| 10 | 균열 | 0.1 mm | 0.4 m | | 64 | | | | |
| 11 | 양상균열 | 1.0 m | 7.0 m | 신규 | 65 | | | | |
| 12 | 강제부 균열 | 0.3 mm | 1.0 m | | 66 | | | | |
| 13 | 강제부 균열 | 0.3 mm | 1.0 m | 신규 | 67 | | | | |
