호남고속선 신작교\_223(68.032~68.039km, S45-2)

| 시 | 행 사 | 영 역 | 영 역 | 영 역 | 사 | 장 치 | | 단 | 영역 | | |
|---|---|---|---|---|---|---|---|---|---|---|--|
| KORAIL<br>KOREA RAILROAD | 한국철도공사 | 2017년도 호남고속선 오송-광주승정간 콘크리트케도 점검공역 | (주) 한국구조물안전연구원<br>(주) 한국국토안전연구원<br>(재) 한국건설품질연구원 | 이 박 영 | 김원강<br>김 경기<br>윤 석 기 | | | 구 | 0220 (0.3m이하 : 흑색) | 점목도상판리 | |

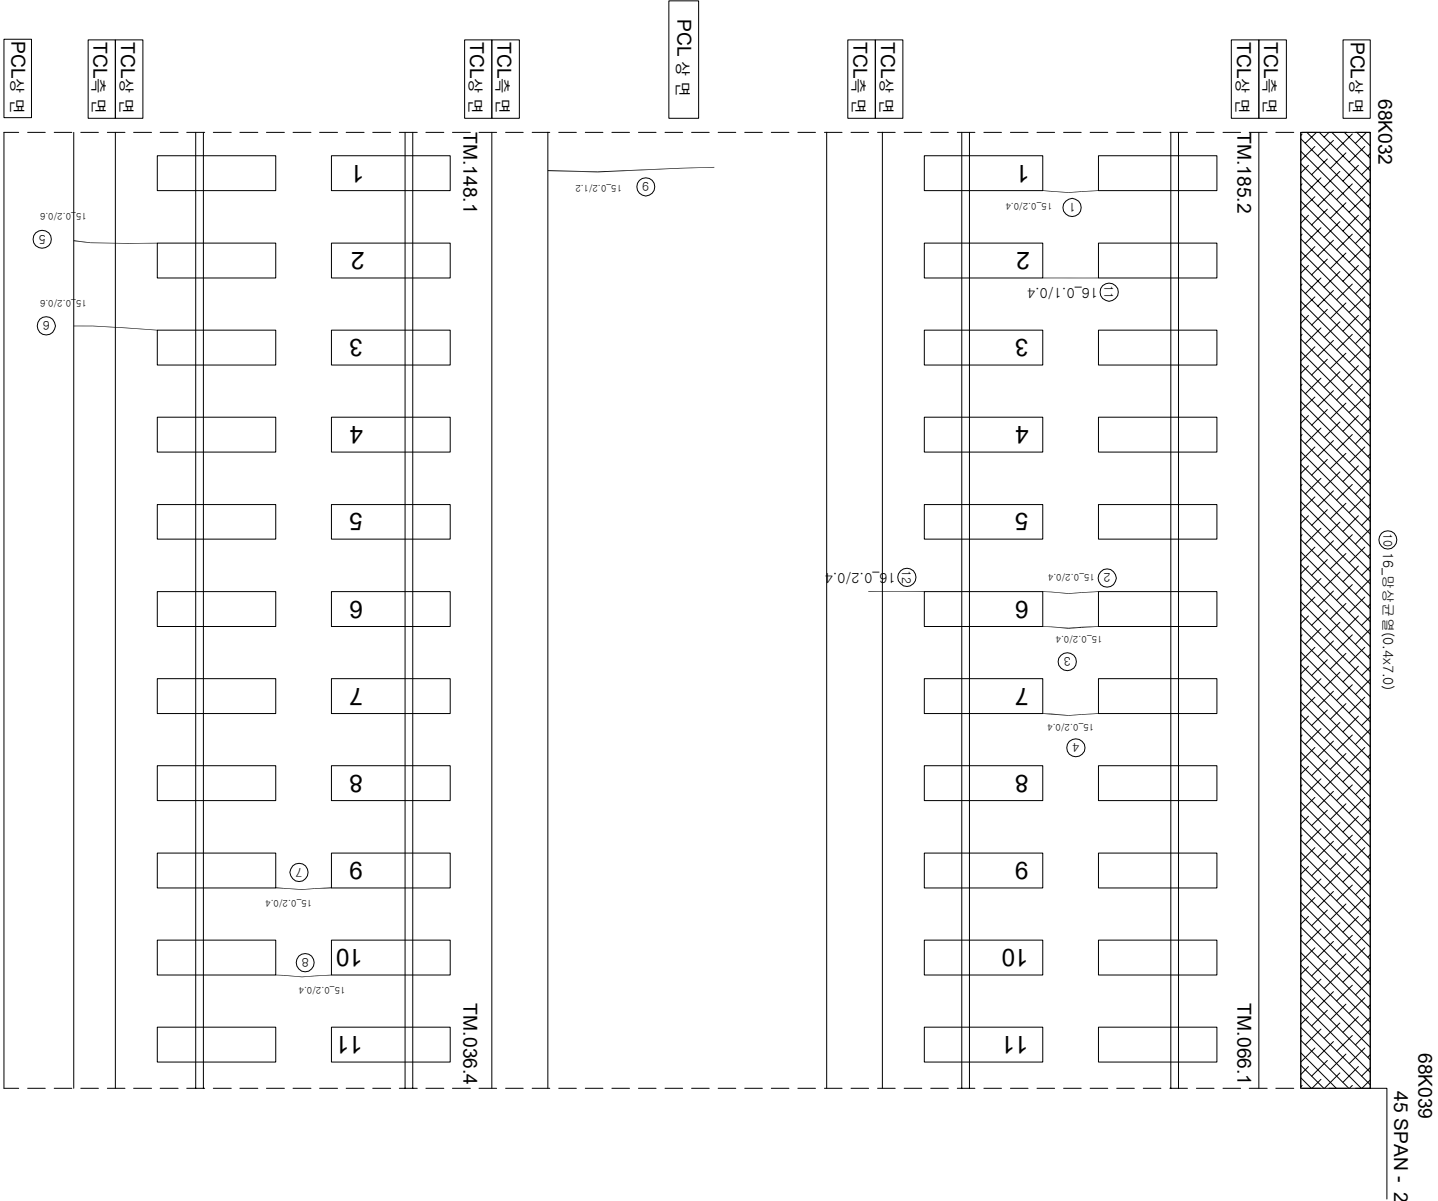
| 연번 | 산상 | 폭 | 연장 | 비고 | 연번 | 산상 | 폭 | 연장 | 비고 |
|---|---|---|---|---|---|---|---|---|---|
| 1 | 균열 | 0.2 | 0.4 | m | 55 | | | | |
| 2 | 균열 | 0.2 | 0.4 | m | 56 | | | | |
| 3 | 균열 | 0.2 | 0.4 | m | 57 | | | | |
| 4 | 균열 | 0.2 | 0.4 | m | 58 | | | | |
| 5 | 균열 | 0.2 | 0.6 | m | 59 | | | | |
| 6 | 균열 | 0.2 | 0.6 | m | 60 | | | | |
| 7 | 균열 | 0.2 | 0.4 | m | 61 | | | | |
| 8 | 균열 | 0.2 | 0.4 | m | 62 | | | | |
| 9 | 균열 | 0.2 | 1.2 | m | 63 | | | | |
| 10 | 평상균열 | 0.4 | m | 7.0 | 64 | | | | |
| 11 | 균열 | 0.1 | 0.4 | m | 65 | | | | |
| 12 | 균열 | 0.2 | 0.4 | m | 66 | | | | |
