호남고속선 254(68.249~68.256km, S51-3)

| 시행사 | 영역 | 영역 | 영역 | 사 | 장 치 | | 단 | 영역 | | |
|---|---|---|---|---|---|---|---|---|---|---|
| KORAIL<br>KOREA RAILROAD | 한국철도공사 | 2017년도 호남고속선 오송-광주승정간 콘크리트케도 점검공역 | (주) 한국구조물안전연구원<br>(주) 한국국토안전연구원<br>(재) 한국건설품질연구원 | 이 박 영 | 김원강<br>김 경기<br>윤 석 기 | | 점 | 0220 (0.3m이하 : 흑색) | 점목도상판리 | |

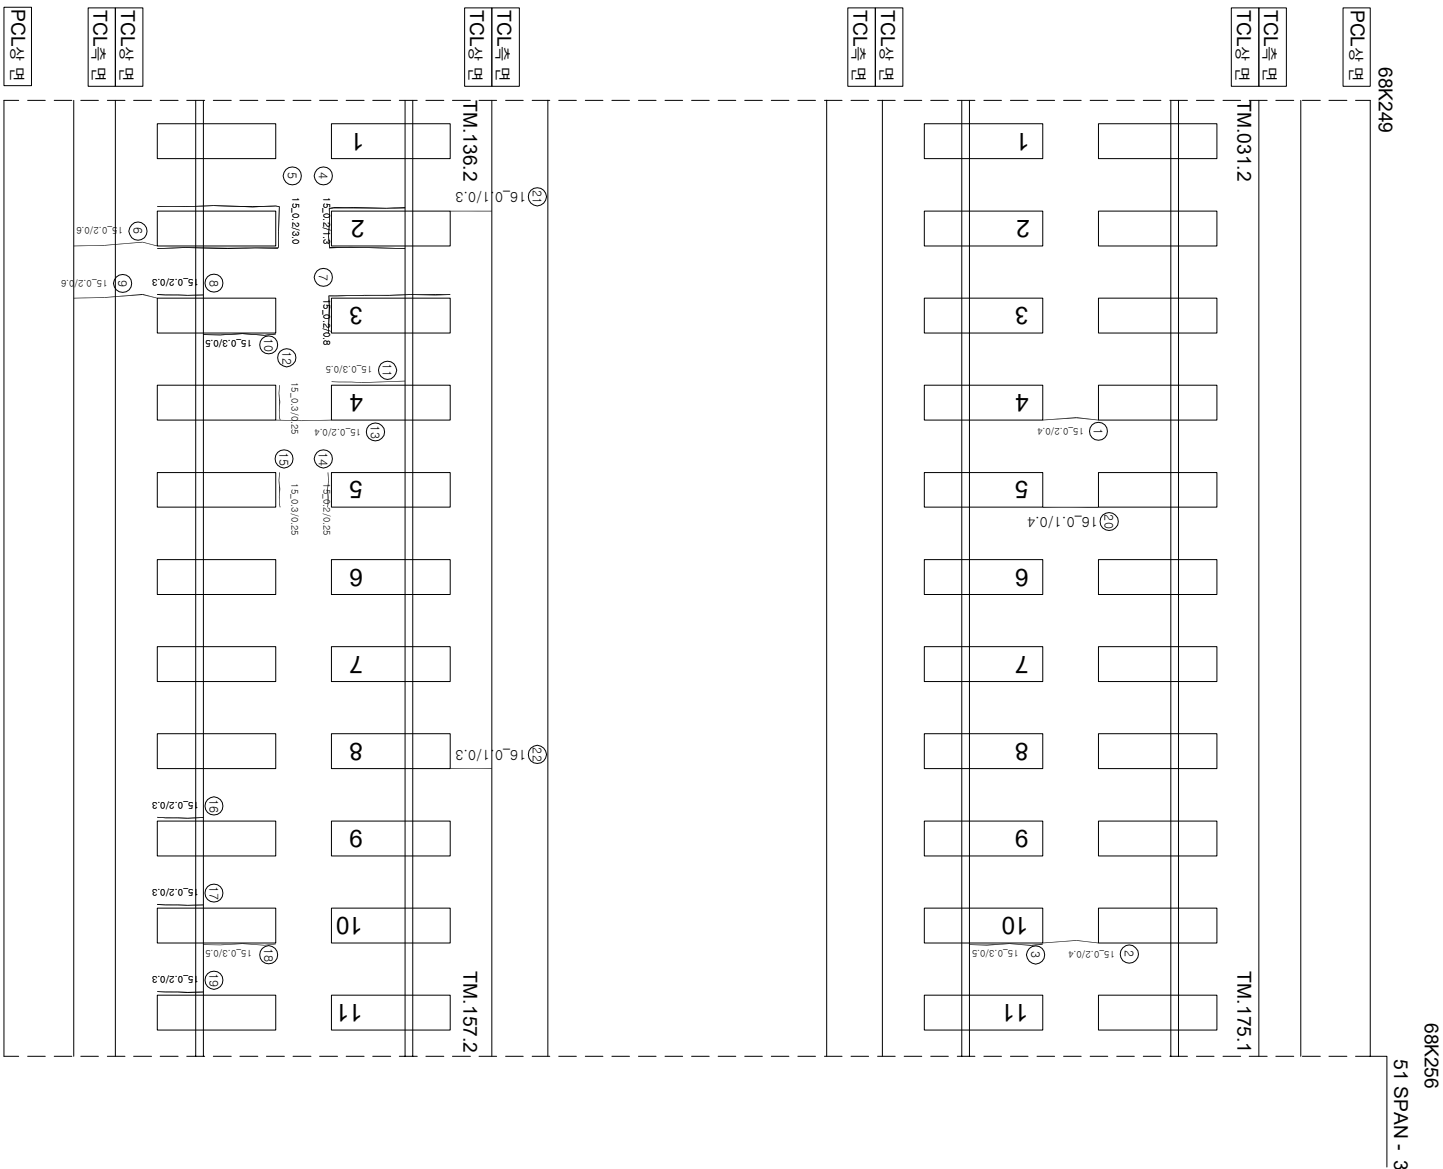
| 연번 | 순차 | 폭 | 연장 | 비고 | 연번 | 순차 | 폭 | 연장 | 비고 |
|---|---|---|---|---|---|---|---|---|---|
| 1 | 균열 | 0.2 mm | 0.4 m | | 55 | | | | |
| 2 | 균열 | 0.2 mm | 0.4 m | | 56 | | | | |
| 3 | 경계부 균열 | 0.3 mm | 0.5 m | | 57 | | | | |
| 4 | 경계부 균열 | 0.2 mm | 1.3 m | | 58 | | | | |
| 5 | 경계부 균열 | 0.2 mm | 3 m | | 59 | | | | |
| 6 | 균열 | 0.2 mm | 0.6 m | | 60 | | | | |
| 7 | 경계부 균열 | 0.2 mm | 0.8 m | | 61 | | | | |
| 8 | 경계부 균열 | 0.2 mm | 0.3 m | | 62 | | | | |
| 9 | 균열 | 0.2 mm | 0.6 m | | 63 | | | | |
| 10 | 경계부 균열 | 0.3 mm | 0.5 m | | 64 | | | | |
| 11 | 경계부 균열 | 0.3 mm | 0.5 m | | 65 | | | | |
| 12 | 경계부 균열 | 0.3 mm | 0.25 m | | 66 | | | | |
| 13 | 균열 | 0.2 mm | 0.4 m | | 67 | | | | |
| 14 | 경계부 균열 | 0.2 mm | 0.25 m | | 68 | | | | |
| 15 | 경계부 균열 | 0.3 mm | 0.25 m | | 69 | | | | |
| 16 | 경계부 균열 | 0.2 mm | 0.3 m | | 70 | | | | |
| 17 | 경계부 균열 | 0.2 mm | 0.3 m | | 71 | | | | |
| 18 | 경계부 균열 | 0.3 mm | 0.5 m | | 72 | | | | |
| 19 | 경계부 균열 | 0.2 mm | 0.3 m | | 73 | | | | |
| 20 | 균열 | 0.1 mm | 0.4 m | | 74 | | | | |
| 21 | 균열 | 0.1 mm | 0.3 m | | 75 | | | | |
| 22 | 균열 | 0.1 mm | 0.3 m | | 76 | | | | |
