한남고속선 1차 노선 - 34(68.710~68.720km, L=10m)

| KORAIL<br>KOREA RAILROAD | 한국철도공사 | 2017년도 호남고속선 오송-광주승정간 콘크리트케도 점검용역 | (주) 한국구조물안전연구원<br>(주) 한국도로안전연구원<br>(재) 한국건설품질연구원 | 이 | 박 | 영 | 강<br>경<br>기<br>원<br>석<br>기 | 영 | 한목도상보리 | 창목도상보리 | 양산 | 철근노출 | 누수, 슬럼부 | 차량미운보리, 총보리 |

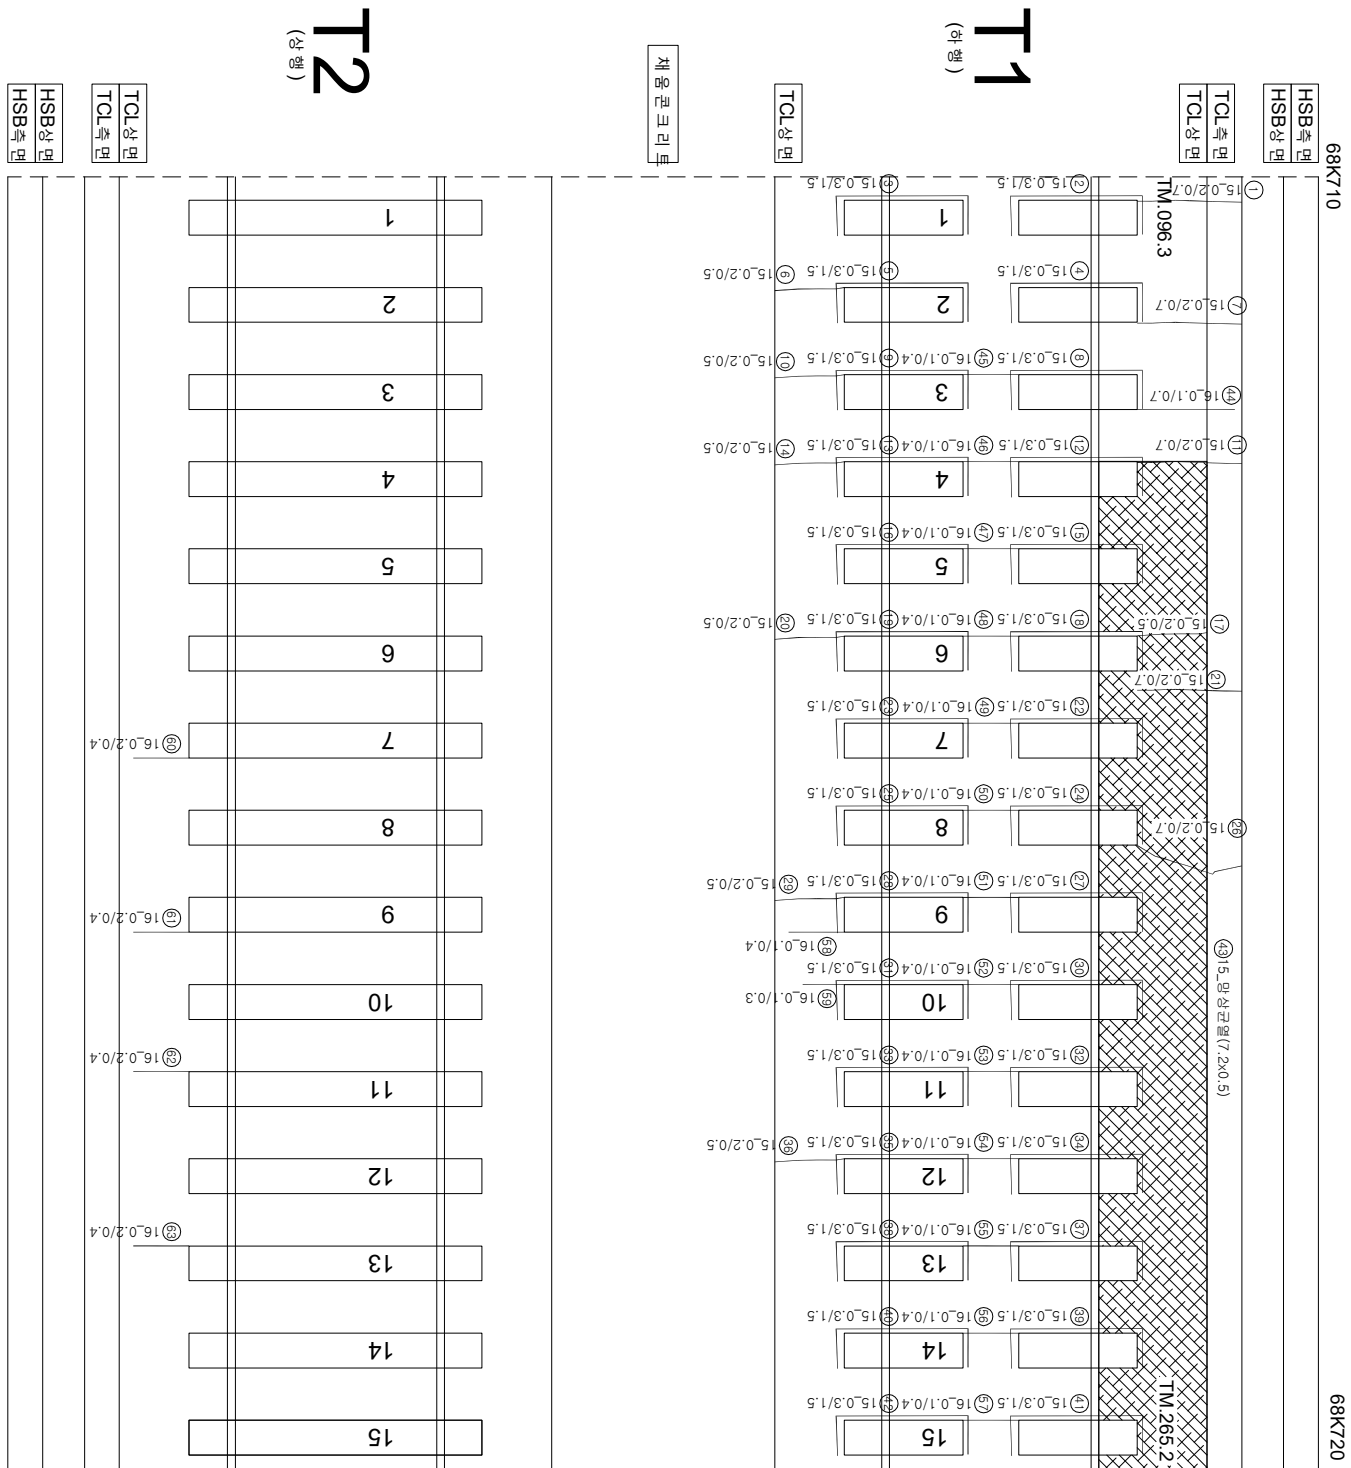
| 연번 | 순상 | 폭 | 연장 | 비고 | 연번 | 순상 | 폭 | 연장 | 비고 |
| 1 | 균열 | 0.2 mm | 0.7 m | | 55 | 균열 | 0.1 mm | 0.4 m | |
| 2 | 강재부 균열 | 0.3 mm | 1.5 m | | 56 | 균열 | 0.1 mm | 0.4 m | |
| 43 | 방산균열 | 0.5 m | 7.2 m | | 97 | | | | |
