화남고속선 신작교 - 토양노반 - 101(69.380~69.390km, L=10m)

| 시행사 | 영역 | 영역 | 영역 | 사 | 장 치 | | 단 | |
|---|---|---|---|---|---|---|---|--|
| KORAIL<br>KOREA RAILROAD | 한국철도공사 | 2017년도 호남고속선 오송-광주승정간 콘크리트케도 점검공역 | (주) 한국국조물안전연구원<br>(주) 한국국토안전연구원<br>(재) 한국건설품질연구원 | 이 박 영<br><br>김 원 강<br>김 경 기<br>윤 석 기 | | 〰〰〰 (0.3m이하 : 흑색) | 점목도상판리 | |

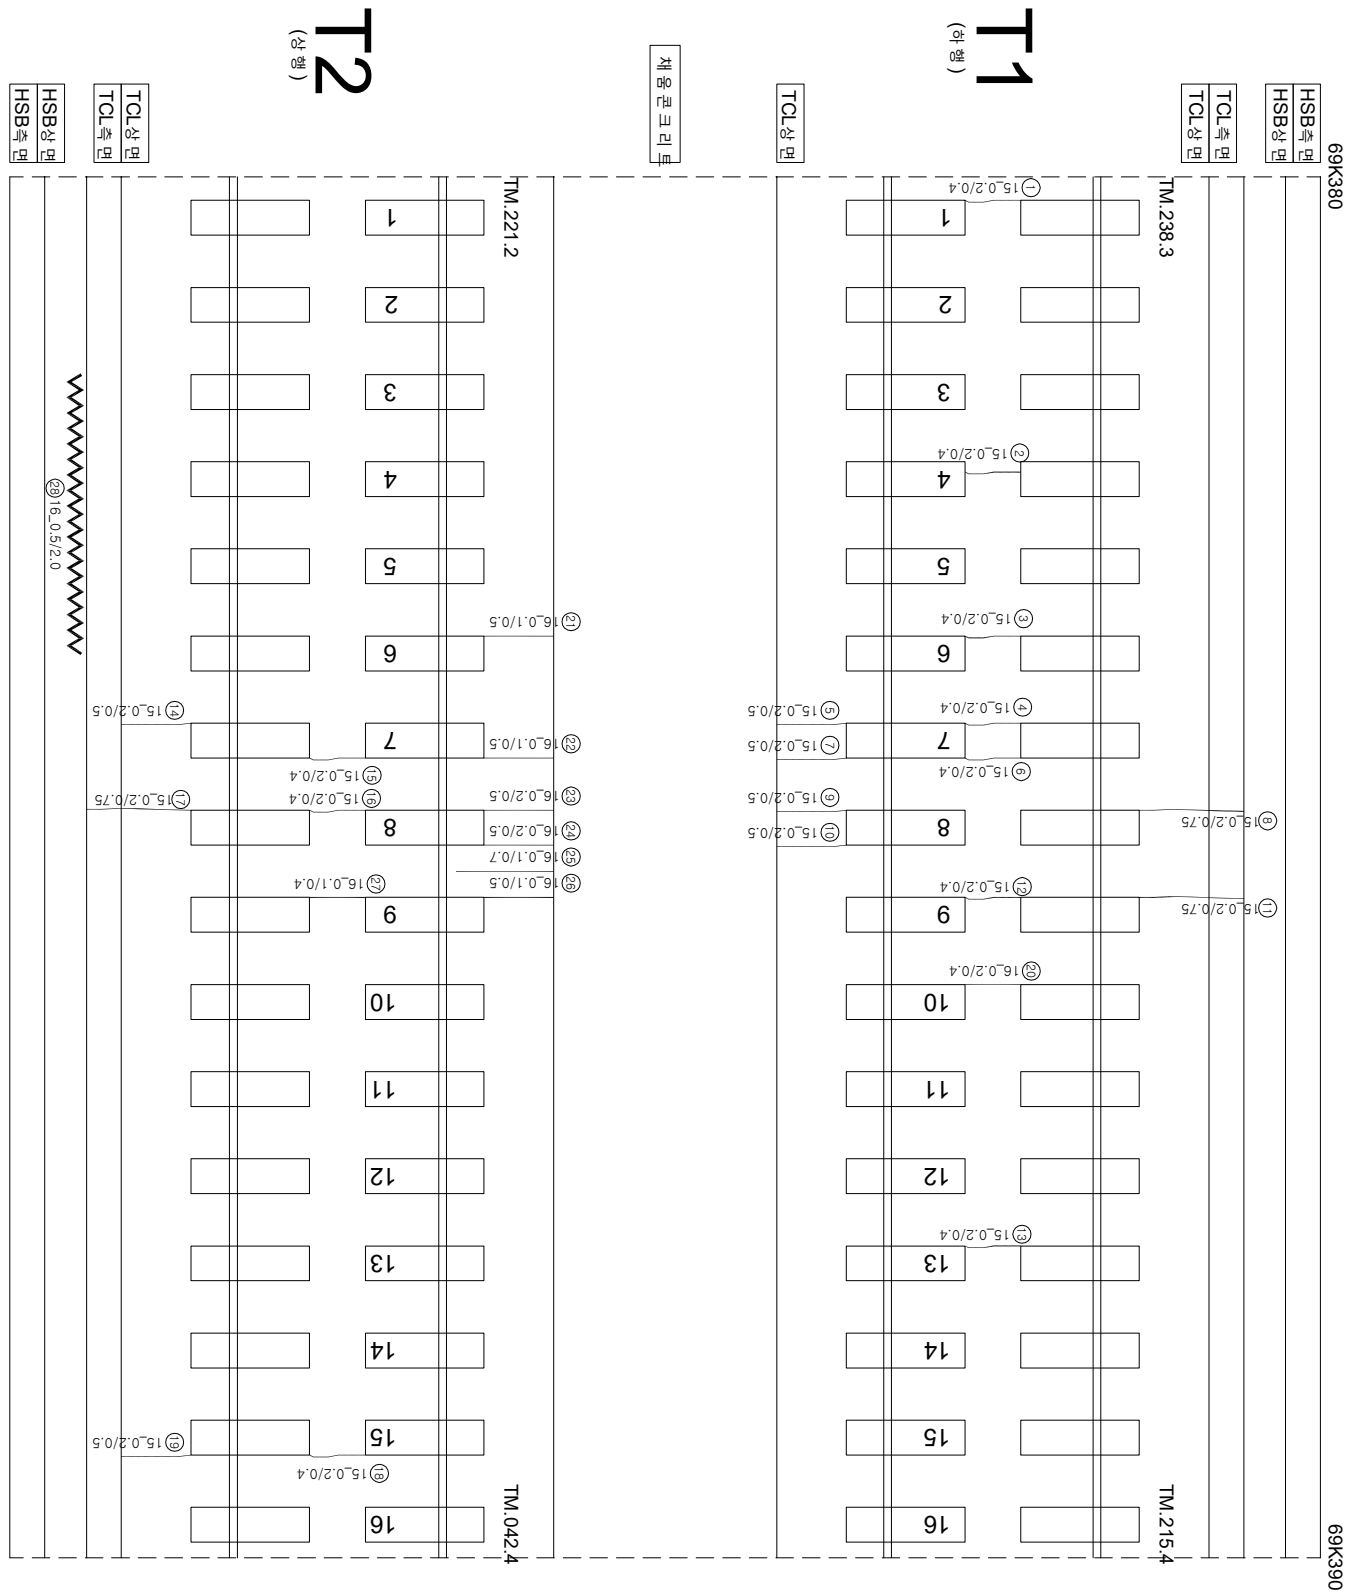
| 연번 | 순상 | 폭 | 연장 | 비고 | 연번 | 순상 | 폭 | 연장 | 비고 |
|---|---|---|---|---|---|---|---|---|---|
| 1 | 균열 | 0.2 mm | 0.4 m | | 55 | | | | |
| 2 | 균열 | 0.2 mm | 0.4 m | | 56 | | | | |
| 3 | 균열 | 0.2 mm | 0.4 m | | 57 | | | | |
| 4 | 균열 | 0.2 mm | 0.4 m | | 58 | | | | |
| 5 | 균열 | 0.2 mm | 0.5 m | | 59 | | | | |
| 6 | 균열 | 0.2 mm | 0.4 m | | 60 | | | | |
| 7 | 균열 | 0.2 mm | 0.5 m | | 61 | | | | |
| 8 | 균열 | 0.2 mm | 0.8 m | | 62 | | | | |
| 9 | 균열 | 0.2 mm | 0.5 m | | 63 | | | | |
| 10 | 균열 | 0.2 mm | 0.5 m | | 64 | | | | |
| 11 | 균열 | 0.2 mm | 0.8 m | | 65 | | | | |
| 12 | 균열 | 0.2 mm | 0.4 m | | 66 | | | | |
| 13 | 균열 | 0.2 mm | 0.4 m | | 67 | | | | |
| 14 | 균열 | 0.2 mm | 0.5 m | | 68 | | | | |
| 15 | 균열 | 0.2 mm | 0.4 m | | 69 | | | | |
| 16 | 균열 | 0.2 mm | 0.4 m | | 70 | | | | |
| 17 | 균열 | 0.2 mm | 0.8 m | | 71 | | | | |
| 18 | 균열 | 0.2 mm | 0.4 m | | 72 | | | | |
| 19 | 균열 | 0.2 mm | 0.5 m | | 73 | | | | |
| 20 | 균열 | 0.2 mm | 0.4 m | | 74 | | | | |
| 21 | 균열 | 0.1 mm | 0.5 m | | 75 | | | | |
| 22 | 균열 | 0.1 mm | 0.5 m | | 76 | | | | |
| 23 | 균열 | 0.2 mm | 0.5 m | | 77 | | | | |
| 24 | 균열 | 0.2 mm | 0.5 m | | 78 | | | | |
| 25 | 균열 | 0.1 mm | 0.7 m | | 79 | | | | |
| 26 | 균열 | 0.1 mm | 0.5 m | | 80 | | | | |
| 27 | 균열 | 0.1 mm | 0.4 m | | 81 | | | | |
| 28 | 충분리 | 0.5 mm | 2.0 m | | 82 | | | | |
