한남고속선 112(69.490~69.500km, L=10m)

| 시 | 행 사 | 명 | 여 명 | 영 사 | 인 지 | | 구 간 |
|---|---|---|---|---|---|---|---|
| KORAIL<br>KOREA RAILROAD | 한국철도공사 | 2017년도 호남고속선 오송-광주승정간 편곡리트캐도 정경영 여 | (주) 한국구조물안전연구원<br>(주) 한국도로안전연구원<br>(재) 한국건설품질연구원 | 이 박 영 | 강 경 기<br>김 경 기<br>윤 석 기 | 영 연 | <div><div><div>〰〰〰 (0.3mm이하 : 황색)</div><div>〰〰〰 (0.3mm초과 0.5mm이하 : 청색)</div><div>〰〰〰 (0.5mm초과 1.0mm미만 : 적색)</div><div>〰〰〰 (1.0mm이상 : 분홍색)</div></div><div>창목도상본리</div><div>양산</div><div>바리·박라·파손</div><div>백태</div></div> <div><div><div>재료본리</div><div>철근노출</div><div>누수, 슬럼부</div><div>시공이음본리, 종본리</div></div></div> |

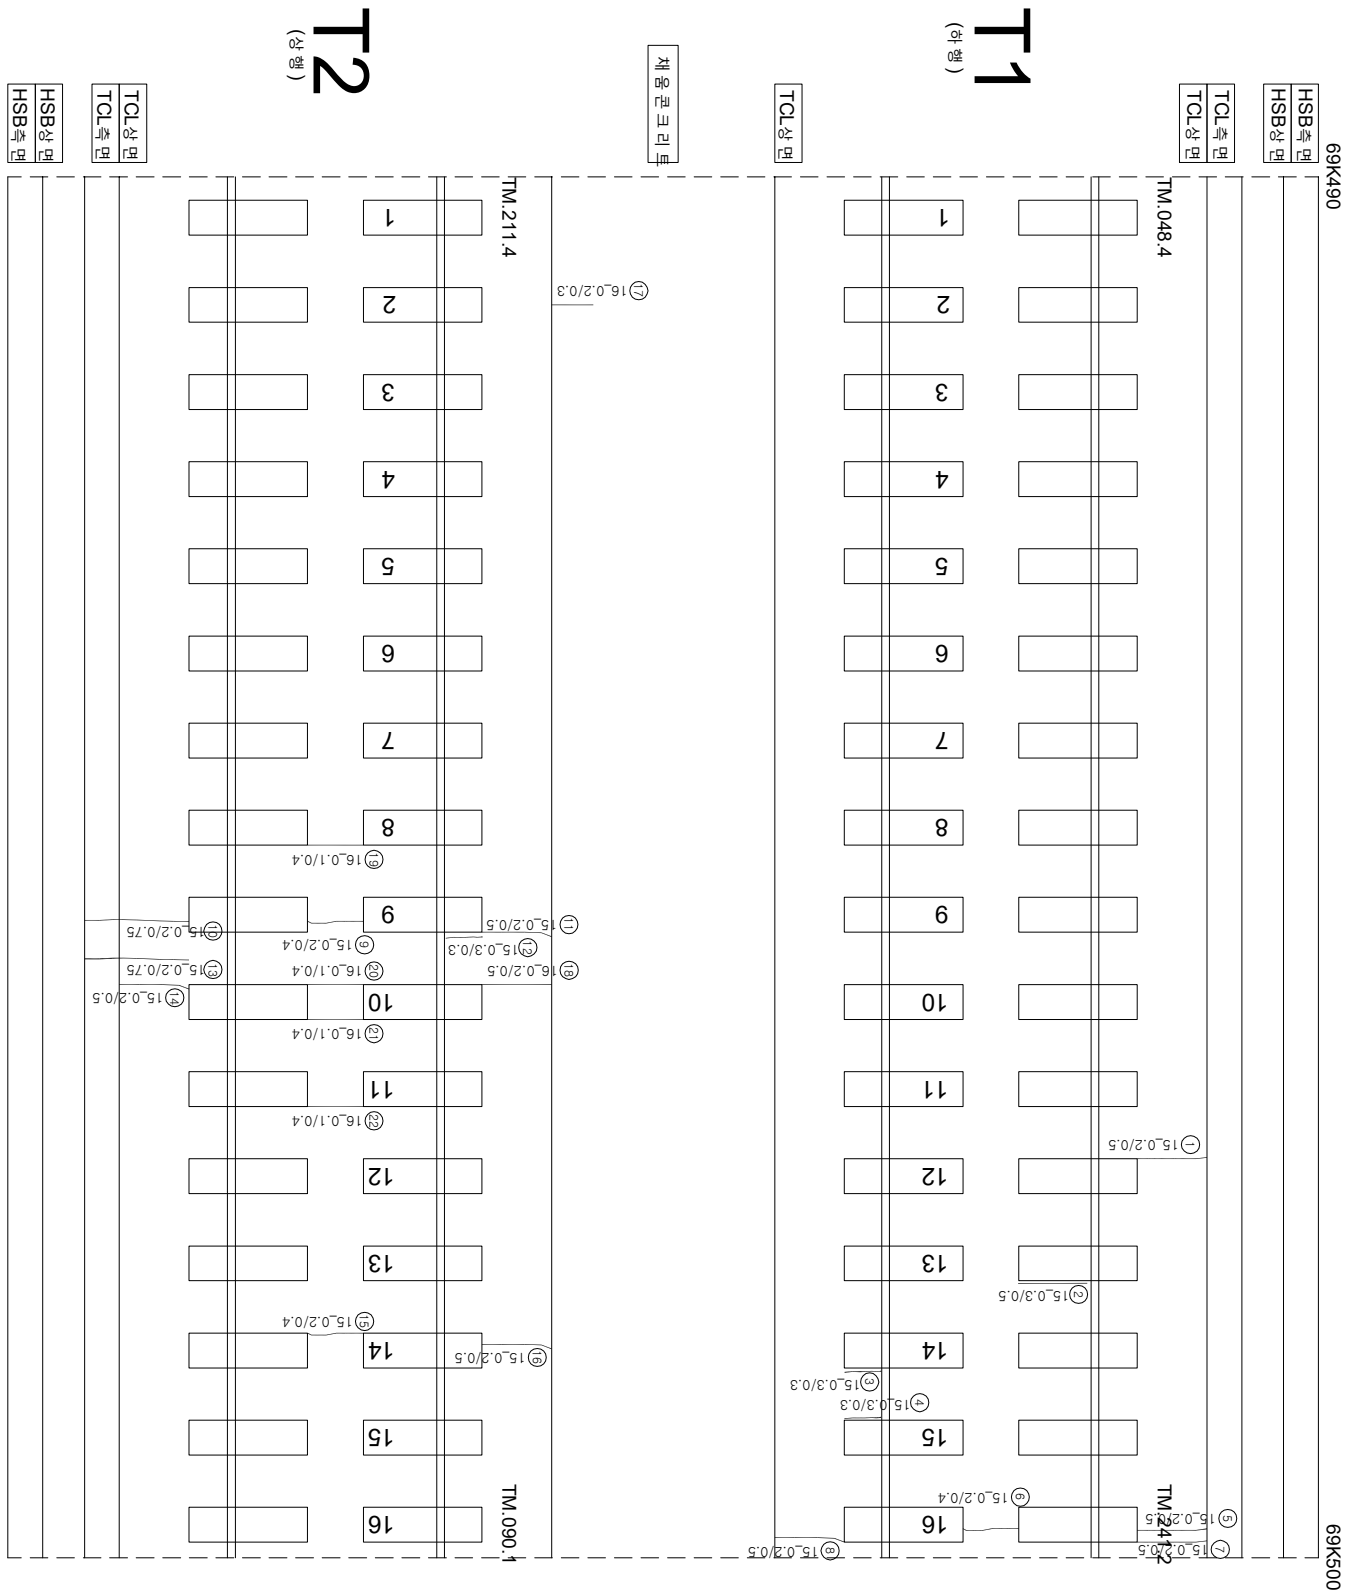
| 연번 | 순상 | 폭 | 연장 | 비고 | 연번 | 순상 | 폭 | 연장 | 비고 |
|---|---|---|---|---|---|---|---|---|---|
| 1 | 균열 | 0.2 mm | 0.5 m | | 55 | | | | |
| 2 | 장계부 균열 | 0.3 mm | 0.5 m | | 56 | | | | |
| 3 | 장계부 균열 | 0.3 mm | 0.3 m | | 57 | | | | |
| 4 | 장계부 균열 | 0.3 mm | 0.3 m | | 58 | | | | |
| 5 | 균열 | 0.2 mm | 0.5 m | | 59 | | | | |
| 6 | 균열 | 0.2 mm | 0.4 m | | 60 | | | | |
| 7 | 균열 | 0.2 mm | 0.5 m | | 61 | | | | |
| 8 | 균열 | 0.2 mm | 0.5 m | | 62 | | | | |
| 9 | 균열 | 0.2 mm | 0.4 m | | 63 | | | | |
| 10 | 균열 | 0.2 mm | 0.8 m | | 64 | | | | |
| 11 | 균열 | 0.2 mm | 0.5 m | | 65 | | | | |
| 12 | 장계부 균열 | 0.3 mm | 0.3 m | | 66 | | | | |
| 13 | 균열 | 0.2 mm | 0.8 m | | 67 | | | | |
| 14 | 균열 | 0.2 mm | 0.5 m | | 68 | | | | |
| 15 | 균열 | 0.2 mm | 0.4 m | | 69 | | | | |
| 16 | 균열 | 0.2 mm | 0.5 m | | 70 | | | | |
| 17 | 균열 | 0.2 mm | 0.3 m | | 71 | | | | |
| 18 | 균열 | 0.2 mm | 0.5 m | | 72 | | | | |
| 19 | 균열 | 0.1 mm | 0.4 m | | 73 | | | | |
| 20 | 균열 | 0.1 mm | 0.4 m | | 74 | | | | |
| 21 | 균열 | 0.1 mm | 0.4 m | | 75 | | | | |
| 22 | 균열 | 0.1 mm | 0.4 m | | 76 | | | | |
