화남고속선 신작교 - 토양노반 - 109(69.460~69.470km, L=10m)

| 시 | 행 사 | 명 | 여 명 | 영 사 | 인 지 | | 구 간 |
|---|---|---|---|---|---|---|---|
| KORAIL<br>KOREA RAILROAD | 한국철도공사 | 2017년도 호남고속선 오송-광주승정간 편곡리트캐도 정경영 여 | (주) 한국구조물안전연구원<br>(주) 한국도로안전연구원<br>(재) 한국건설품질연구원 | 이 박 영 | 강 경 기<br>김 경 기<br>윤 석 기 | 영 연 | <div><div>〰〰〰 (0.3mm이하 : 황색)</div><div>〰〰〰 (0.3mm초과 0.5mm이하 : 청색)</div><div>〰〰〰 (0.5mm초과 1.0mm미만 : 적색)</div><div>〰〰〰 (1.0mm이상 : 분홍색)</div></div> <div>창목도상본리</div> <div>양산</div> <div>바리,바락,파손</div> <div>백태</div> <div>창목도상본리</div> <div>철근노출</div> <div>누수,슬래브</div> <div>시공이음본리,종본리</div> |

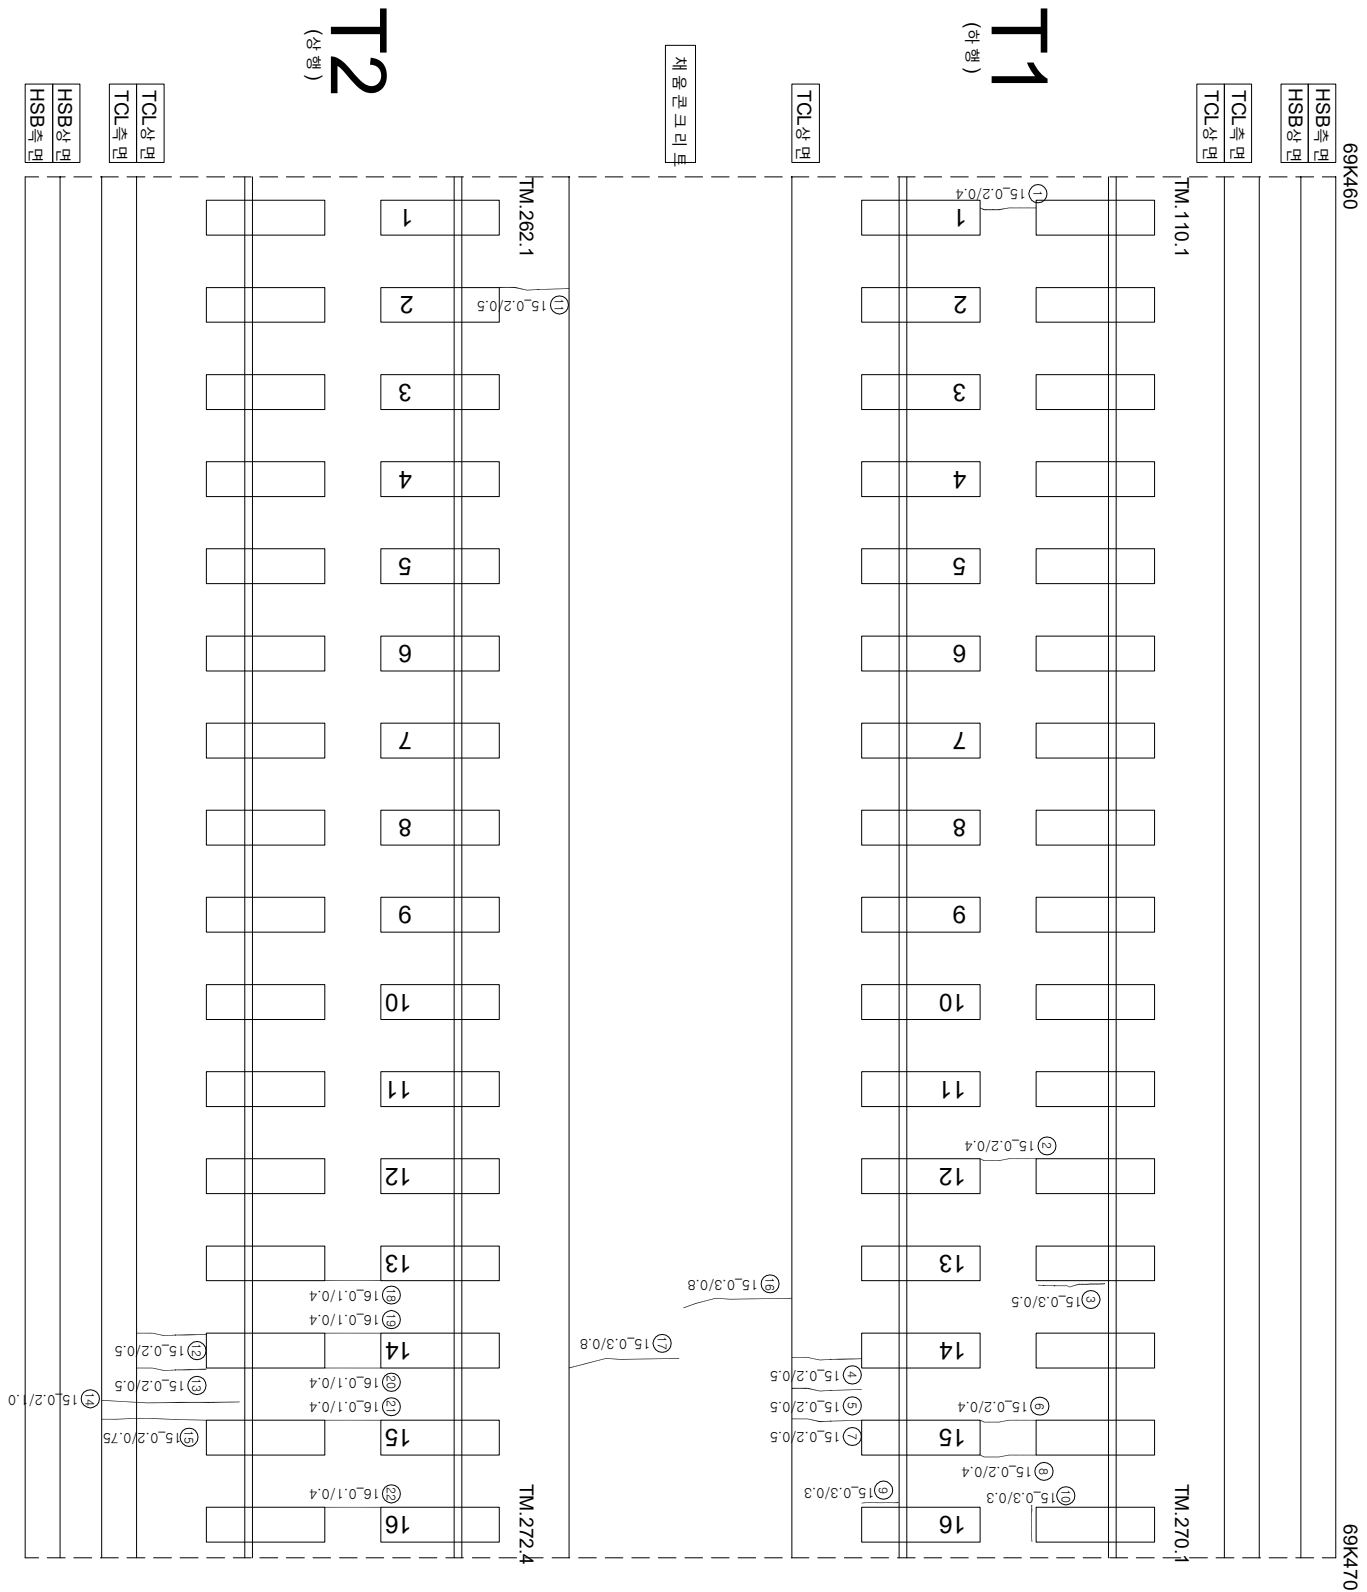
| 연번 | 순상 | 폭 | 연장 | 비고 | 연번 | 순상 | 폭 | 연장 | 비고 |
|---|---|---|---|---|---|---|---|---|---|
| 1 | 균열 | 0.2 mm | 0.4 m | | 55 | | | | |
| 2 | 균열 | 0.2 mm | 0.4 m | | 56 | | | | |
| 3 | 장계부 균열 | 0.3 mm | 0.5 m | | 57 | | | | |
| 4 | 균열 | 0.2 mm | 0.5 m | | 58 | | | | |
| 5 | 균열 | 0.2 mm | 0.5 m | | 59 | | | | |
| 6 | 균열 | 0.2 mm | 0.4 m | | 60 | | | | |
| 7 | 균열 | 0.2 mm | 0.5 m | | 61 | | | | |
| 8 | 균열 | 0.2 mm | 0.4 m | | 62 | | | | |
| 9 | 장계부 균열 | 0.3 mm | 0.3 m | | 63 | | | | |
| 10 | 장계부 균열 | 0.3 mm | 0.3 m | | 64 | | | | |
| 11 | 균열 | 0.2 mm | 0.5 m | | 65 | | | | |
| 12 | 균열 | 0.2 mm | 0.5 m | | 66 | | | | |
| 13 | 균열 | 0.2 mm | 0.5 m | | 67 | | | | |
| 14 | 균열 | 0.2 mm | 1 m | | 68 | | | | |
| 15 | 균열 | 0.2 mm | 0.8 m | | 69 | | | | |
| 16 | 균열 | 0.3 mm | 0.8 m | | 70 | | | | |
| 17 | 균열 | 0.3 mm | 0.8 m | | 71 | | | | |
| 18 | 균열 | 0.1 mm | 0.4 m | | 72 | | | | |
| 19 | 균열 | 0.1 mm | 0.4 m | | 73 | | | | |
| 20 | 균열 | 0.1 mm | 0.4 m | | 74 | | | | |
| 21 | 균열 | 0.1 mm | 0.4 m | | 75 | | | | |
| 22 | 균열 | 0.1 mm | 0.4 m | | 76 | | | | |
