한강고수역 여류코-토아반-12(70.700~70.710km, L=10m)

| 시 | 행 | 사 | 영 | 역 | 영 | 영 | 역 | 사 | 관 | | 장 | 아 | 지 | 단 | 지 | 지 | 지 | | |
|---|---|---|---|---|---|---|---|---|---|---|---|---|---|---|---|---|---|---|---|
| KORAIL<br>KOREA RAILROAD | 한국철도공사 | 2017년도 호남고속선 오송-광주승정간 콘크리트케도 점검공역 | | | | | (주) 한국구조물안전연구원<br>(주) 한국도로안전연구원<br>(재) 한국건설품질연구원 | 이 부영 | 간 원 강<br>김 경 기<br>문 원 석 기 | | | | | 0220 (0.3m이하 : 흑석)<br>0420 (0.3m초과 0.5m이하 : 황석)<br>0620 (0.5m초과 1.0m이하 : 적석)<br>1020 (1.0m이상 : 분출석) | 점목분리<br>망상<br>박리, 박락, 파손<br>백태 | 차로분리<br>철근노출<br>누수, 슬럼프<br>시공이음분리, 종분리 | | | |

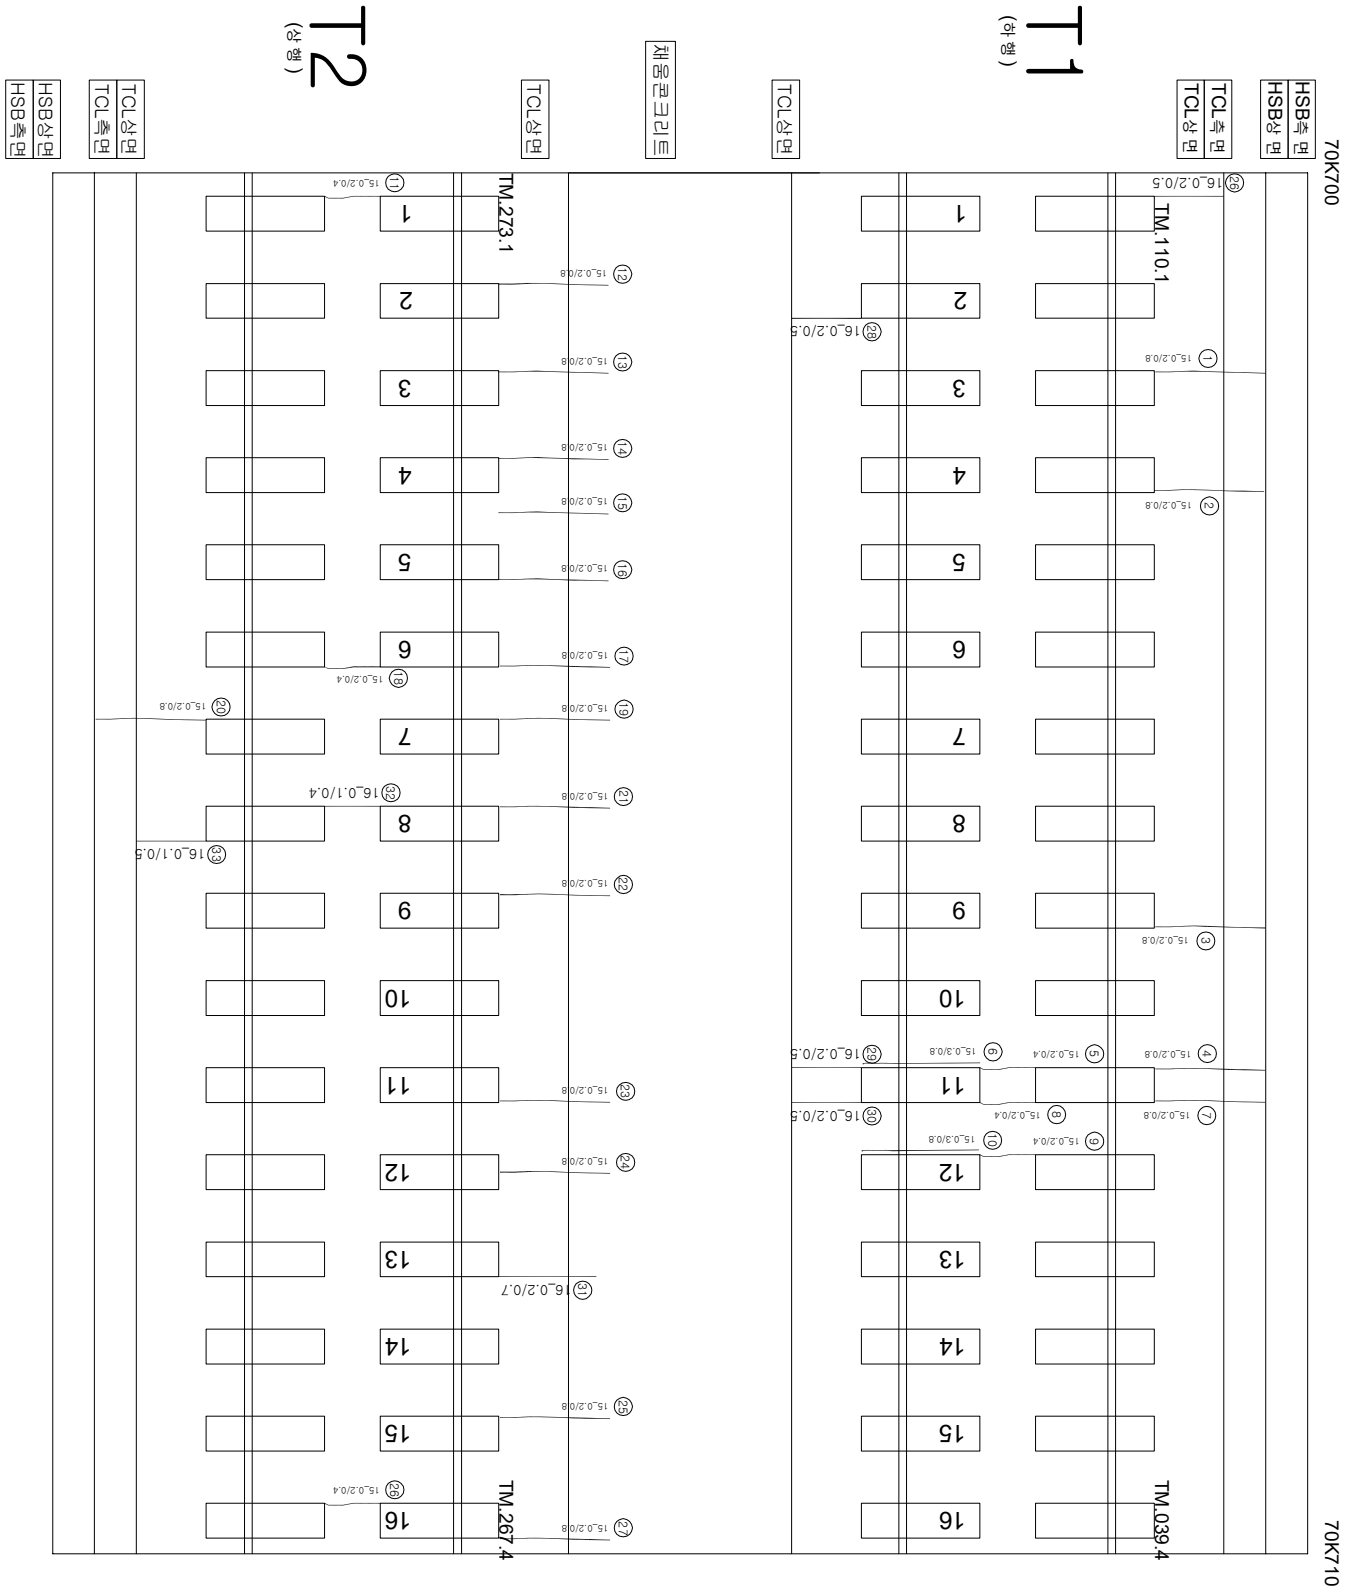
| 연번 | 순차 | 목 | 연장 | 비고 | 연번 | 순차 | 목 | 연장 | 비고 |
|---|---|---|---|---|---|---|---|---|---|
| 1 | 균열 | 0.2 mm | 0.8 m | | 55 | | | | |
| 2 | 균열 | 0.2 mm | 0.8 m | | 56 | | | | |
| 3 | 균열 | 0.2 mm | 0.8 m | | 57 | | | | |
| 4 | 균열 | 0.2 mm | 0.8 m | | 58 | | | | |
| 5 | 균열 | 0.2 mm | 0.4 m | | 59 | | | | |
| 6 | 강재부 균열 | 0.3 mm | 0.8 m | | 60 | | | | |
| 7 | 균열 | 0.2 mm | 0.8 m | | 61 | | | | |
| 8 | 균열 | 0.2 mm | 0.4 m | | 62 | | | | |
| 9 | 균열 | 0.2 mm | 0.4 m | | 63 | | | | |
| 10 | 강재부 균열 | 0.3 mm | 0.8 m | | 64 | | | | |
| 11 | 균열 | 0.2 mm | 0.4 m | | 65 | | | | |
| 12 | 균열 | 0.2 mm | 0.8 m | | 66 | | | | |
| 13 | 균열 | 0.2 mm | 0.8 m | | 67 | | | | |
| 14 | 균열 | 0.2 mm | 0.8 m | | 68 | | | | |
| 15 | 균열 | 0.2 mm | 0.8 m | | 69 | | | | |
| 16 | 균열 | 0.2 mm | 0.8 m | | 70 | | | | |
| 17 | 균열 | 0.2 mm | 0.8 m | | 71 | | | | |
| 18 | 균열 | 0.2 mm | 0.4 m | | 72 | | | | |
| 19 | 균열 | 0.2 mm | 0.8 m | | 73 | | | | |
| 20 | 균열 | 0.2 mm | 0.8 m | | 74 | | | | |
| 21 | 균열 | 0.2 mm | 0.8 m | | 75 | | | | |
| 22 | 균열 | 0.2 mm | 0.8 m | | 76 | | | | |
| 23 | 균열 | 0.2 mm | 0.8 m | | 77 | | | | |
| 24 | 균열 | 0.2 mm | 0.4 m | | 78 | | | | |
| 25 | 균열 | 0.2 mm | 0.8 m | | 79 | | | | |
| 26 | 균열 | 0.2 mm | 0.5 m | | 80 | | | | |
| 27 | 균열 | 0.2 mm | 0.5 m | | 81 | | | | |
| 28 | 균열 | 0.2 mm | 0.5 m | | 82 | | | | |
| 29 | 균열 | 0.2 mm | 0.5 m | | 83 | | | | |
| 30 | 균열 | 0.2 mm | 0.5 m | | 84 | | | | |
| 31 | 균열 | 0.2 mm | 0.7 m | | 85 | | | | |
| 32 | 균열 | 0.1 mm | 0.4 m | | 86 | | | | |
| 33 | 균열 | 0.1 mm | 0.5 m | | 87 | | | | |
