한남고속선 여객선-토목노반-4(70.620~70.630km, L=10m)

| 시<br>행<br>사 | 종<br>영<br>명 | 종<br>영<br>사 | 구<br>간 | | 구<br>간<br>종<br>영 | | |
|---|---|---|---|---|---|---|--|
| KORAIL 한국철도공사<br>KOREA RAILROAD | 2017년도 호남고속선 오송-광주승정간 콘크리트케도 점검영역 | (주) 한국구조물안전연구원<br>(주) 한국도로안전연구원<br>(재) 한국건설철도안전연구원 | 이 부영 | | 구<br>간<br>종<br>영 | | |

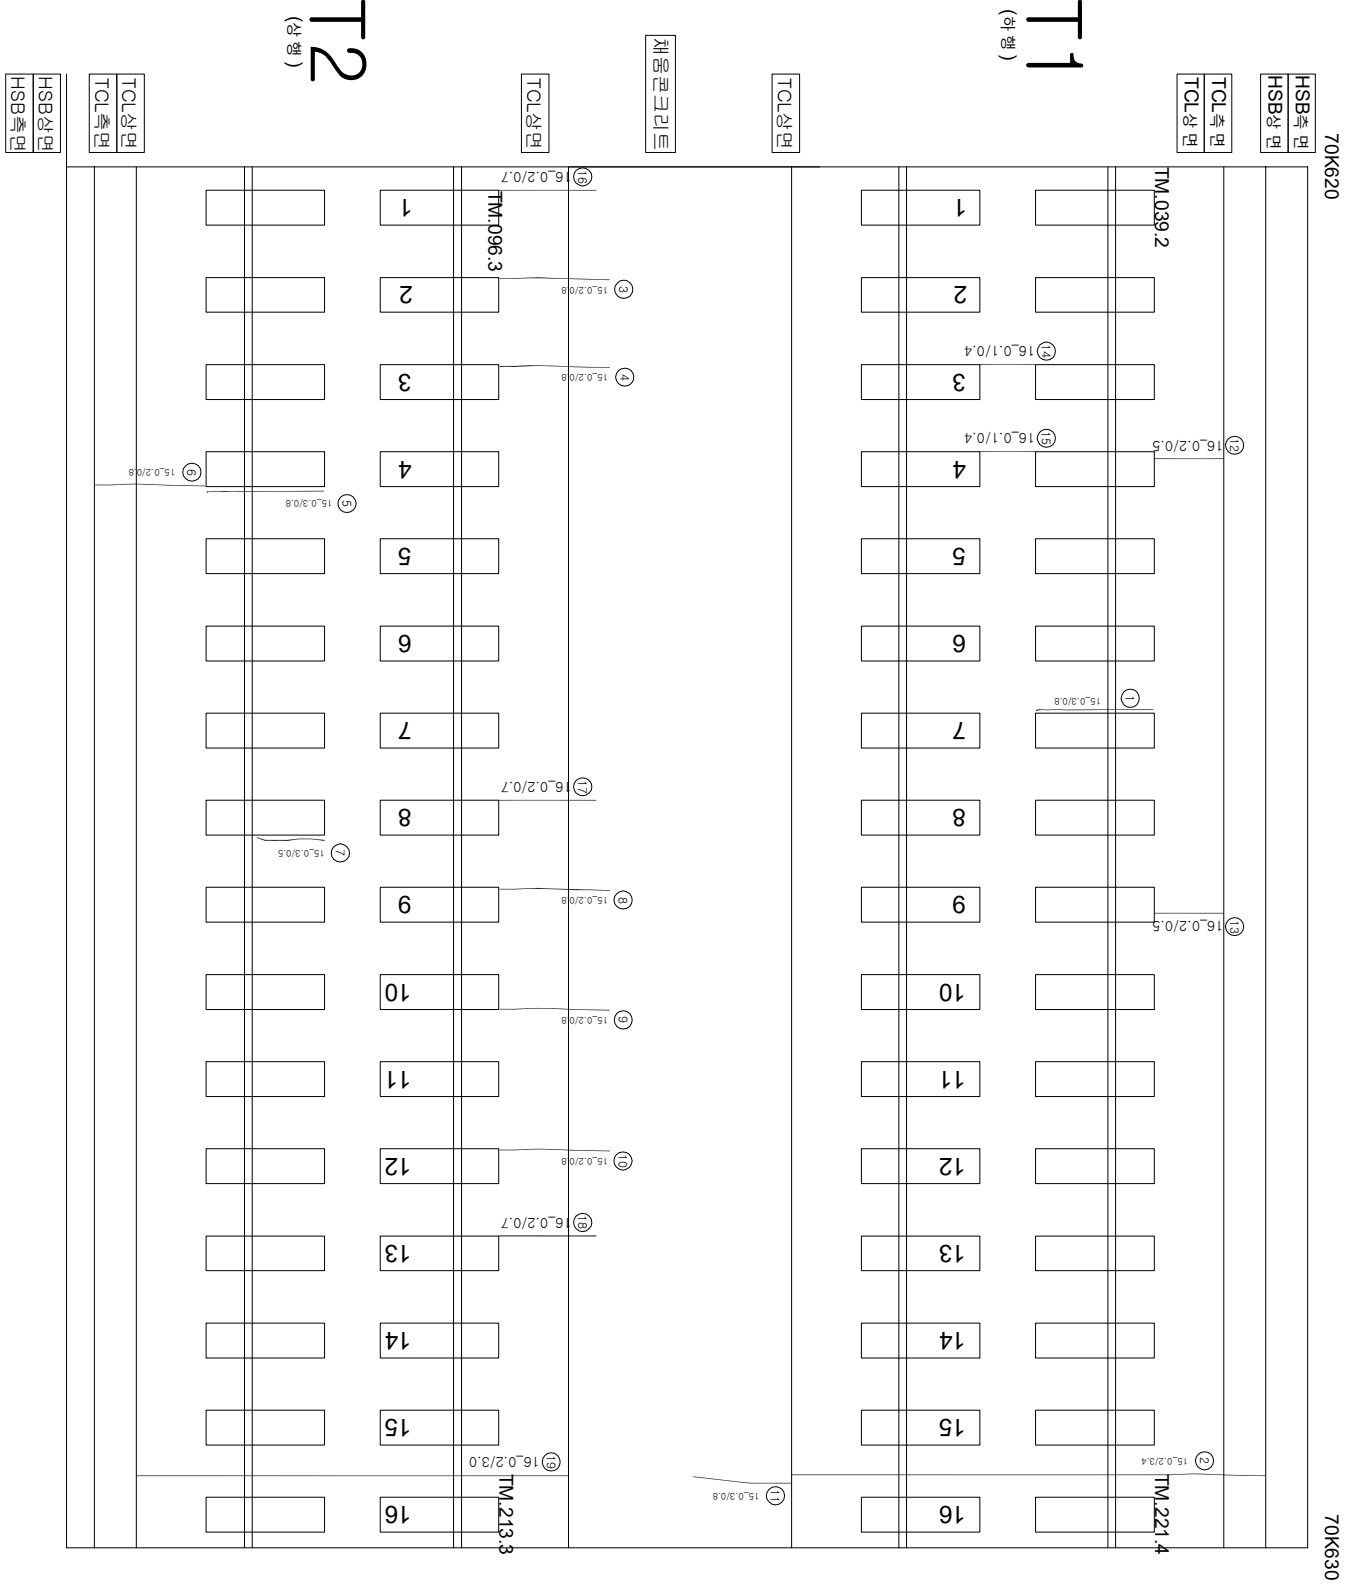
| 연번 | 손상 | 폭 | 연장 | 비고 | 연번 | 손상 | 폭 | 연장 | 비고 |
|---|---|---|---|---|---|---|---|---|---|
| 1 | 경계부 균열 | 0.3 mm | 0.8 m | | 55 | | | | |
| 2 | 균열 | 0.2 mm | 3.4 m | | 56 | | | | |
| 3 | 균열 | 0.2 mm | 0.8 m | | 57 | | | | |
| 4 | 균열 | 0.2 mm | 0.8 m | | 58 | | | | |
| 5 | 경계부 균열 | 0.3 mm | 0.8 m | | 59 | | | | |
| 6 | 균열 | 0.2 mm | 0.8 m | | 60 | | | | |
| 7 | 경계부 균열 | 0.3 mm | 0.5 m | | 61 | | | | |
| 8 | 균열 | 0.2 mm | 0.8 m | | 62 | | | | |
| 9 | 균열 | 0.2 mm | 0.8 m | | 63 | | | | |
| 10 | 균열 | 0.2 mm | 0.8 m | | 64 | | | | |
| 11 | 균열 | 0.3 mm | 0.8 m | | 65 | | | | |
| 12 | 균열 | 0.2 mm | 0.5 m | | 66 | | | | |
| 13 | 균열 | 0.2 mm | 0.5 m | | 67 | | | | |
| 14 | 균열 | 0.1 mm | 0.4 m | | 68 | | | | |
| 15 | 균열 | 0.1 mm | 0.4 m | | 69 | | | | |
| 16 | 균열 | 0.2 mm | 0.7 m | | 70 | | | | |
| 17 | 균열 | 0.2 mm | 0.7 m | | 71 | | | | |
| 18 | 균열 | 0.2 mm | 0.7 m | | 72 | | | | |
| 19 | 균열 | 0.2 mm | 3.0 m | | 73 | | | | |
