한남고속선 여왕코-토아노반-32(70.900~70.910km, L=10m)

| 시<br>행<br>사 | 종<br>영<br>명 | 종<br>영<br>사 | 구<br>단 | | 구<br>단<br>종<br>류 | 구<br>단<br>상<br>세 | 구<br>단<br>상<br>세 | 구<br>단<br>상<br>세 |
|---|---|---|---|---|---|---|---|---|
| KORAIL 한국철도공사<br>KOREA RAILROAD | 2017년도 호남고속선 오송-광주승정간 콘크리트케도 점검영역 | (주) 한국구조물안전연구원<br>(주) 한국도로안전연구원<br>(재) 한국건설철도안전연구원 | 이 부영 | 간음길<br>김정기<br>문은석 기 | 구단 | 0222 (0.3mm이하 : 특색) | 철도관리 | 철도관리 |

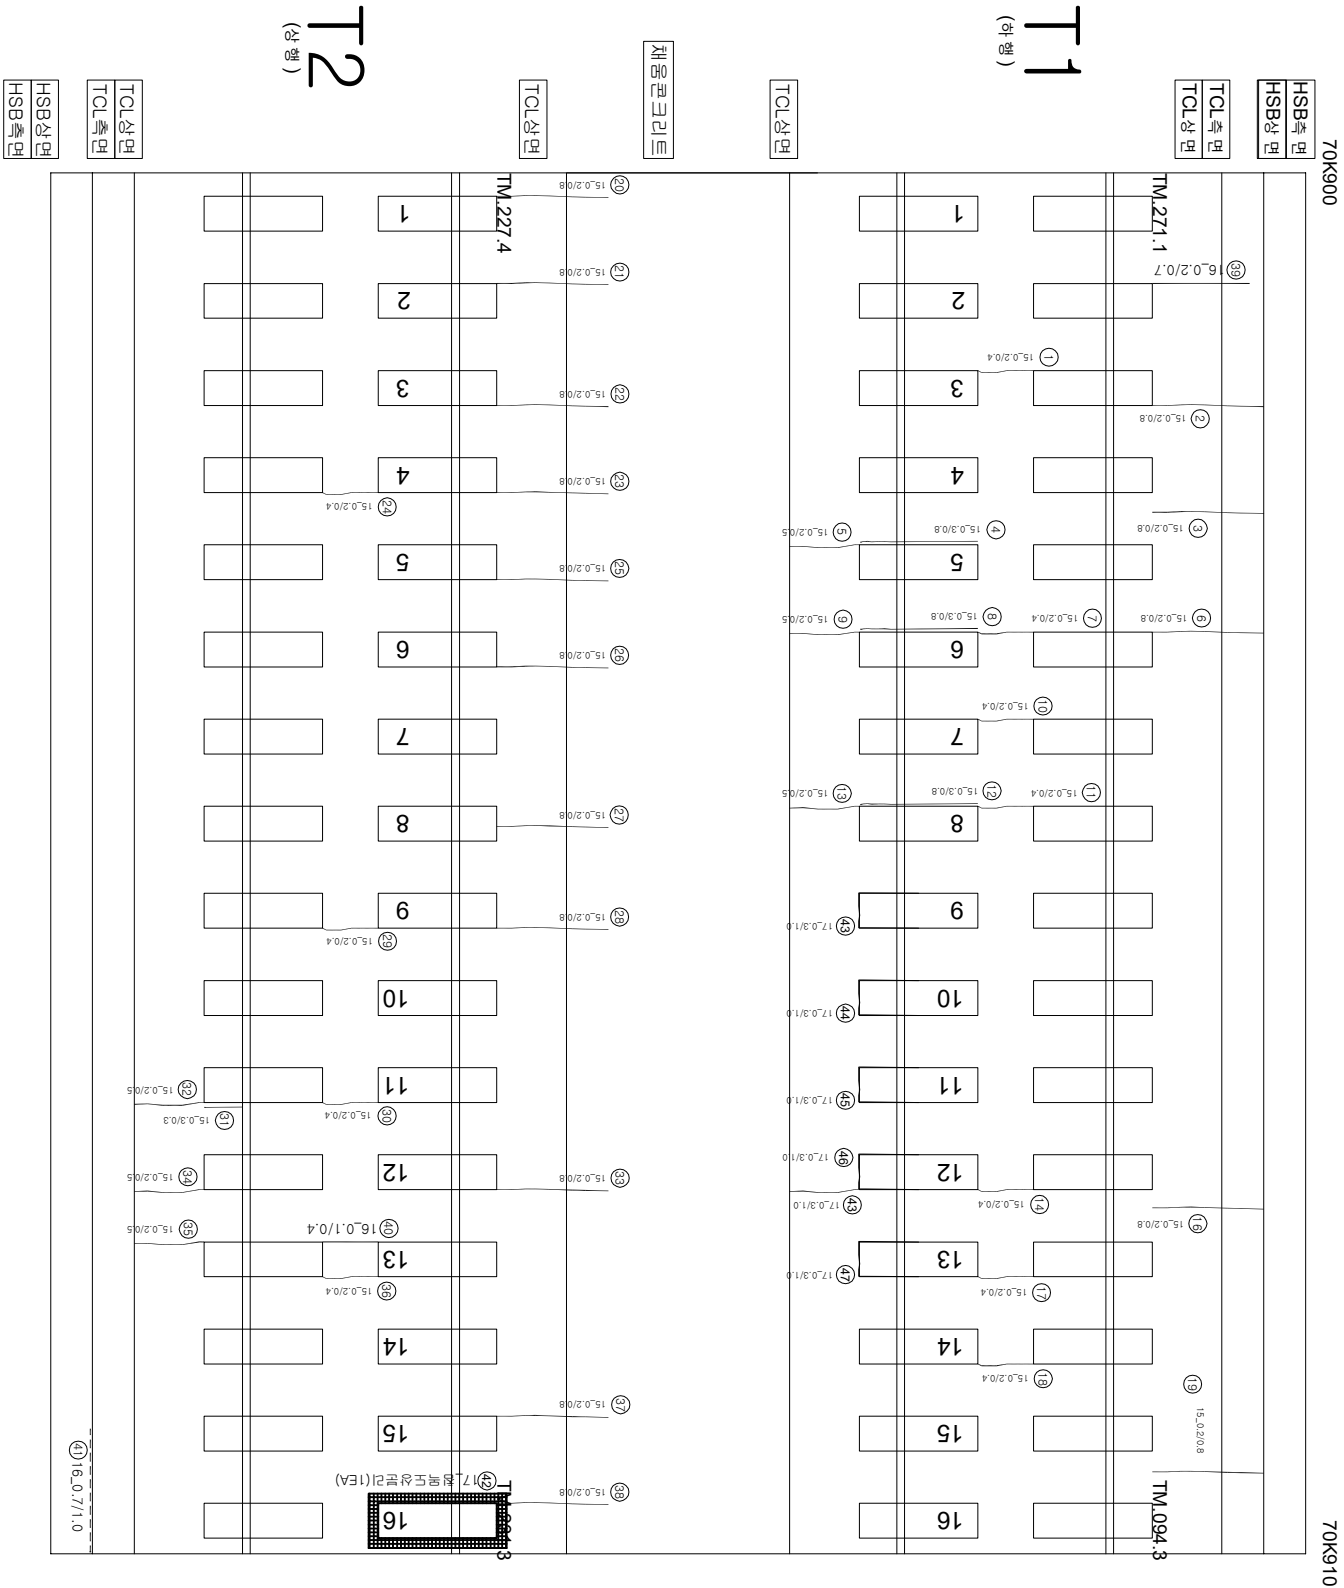
| 연번 | 순상 | 폭 | 연장 | 비고 | 연번 | 순상 | 폭 | 연장 | 비고 |
|---|---|---|---|---|---|---|---|---|---|
| 1 | 균열 | 0.2 mm | 0.4 m | | 55 | | | | |
| 8 | 균열 | 0.3 mm | 0.8 m | | 62 | | | | |
| 12 | 균열 | 0.3 mm | 0.8 m | | 66 | | | | |
| 31 | 균열 | 0.3 mm | 0.3 m | | 85 | | | | |
| 41 | 충돌리 | 0.7 mm | 5.0 m | | 95 | | | | |
| 42 | 잔해도상판리 | | 1.0 m | 신구 | 96 | | | | |
| 43 | 균열 | 0.3 mm | 1.0 m | 신구 | 97 | | | | |
