한남고속선 여왕코-토아노반-34(70.920~70.930km, L=10m)

| 시 | 행 | 사 | 영 | 역 | 영 | 영 | 영 | 역 | 사 | 과 | | 장 | 아 | 지 | 단 | 영 | | | |
|---|---|---|---|---|---|---|---|---|---|---|---|---|---|---|---|---|---|---|---|
| KORAIL<br>KOREA RAILROAD | 한국철도공사 | 2017년도 호남고속선 오송-광주승정간 콘크리트케도 점검공역 | | | | | | | (주) 한국구조물안전연구원<br>(주) 한국도로안전연구원<br>(재) 한국건설품질연구원 | 이 부영<br>김영강<br>김정기<br>문은석 | | | | | | | | | |

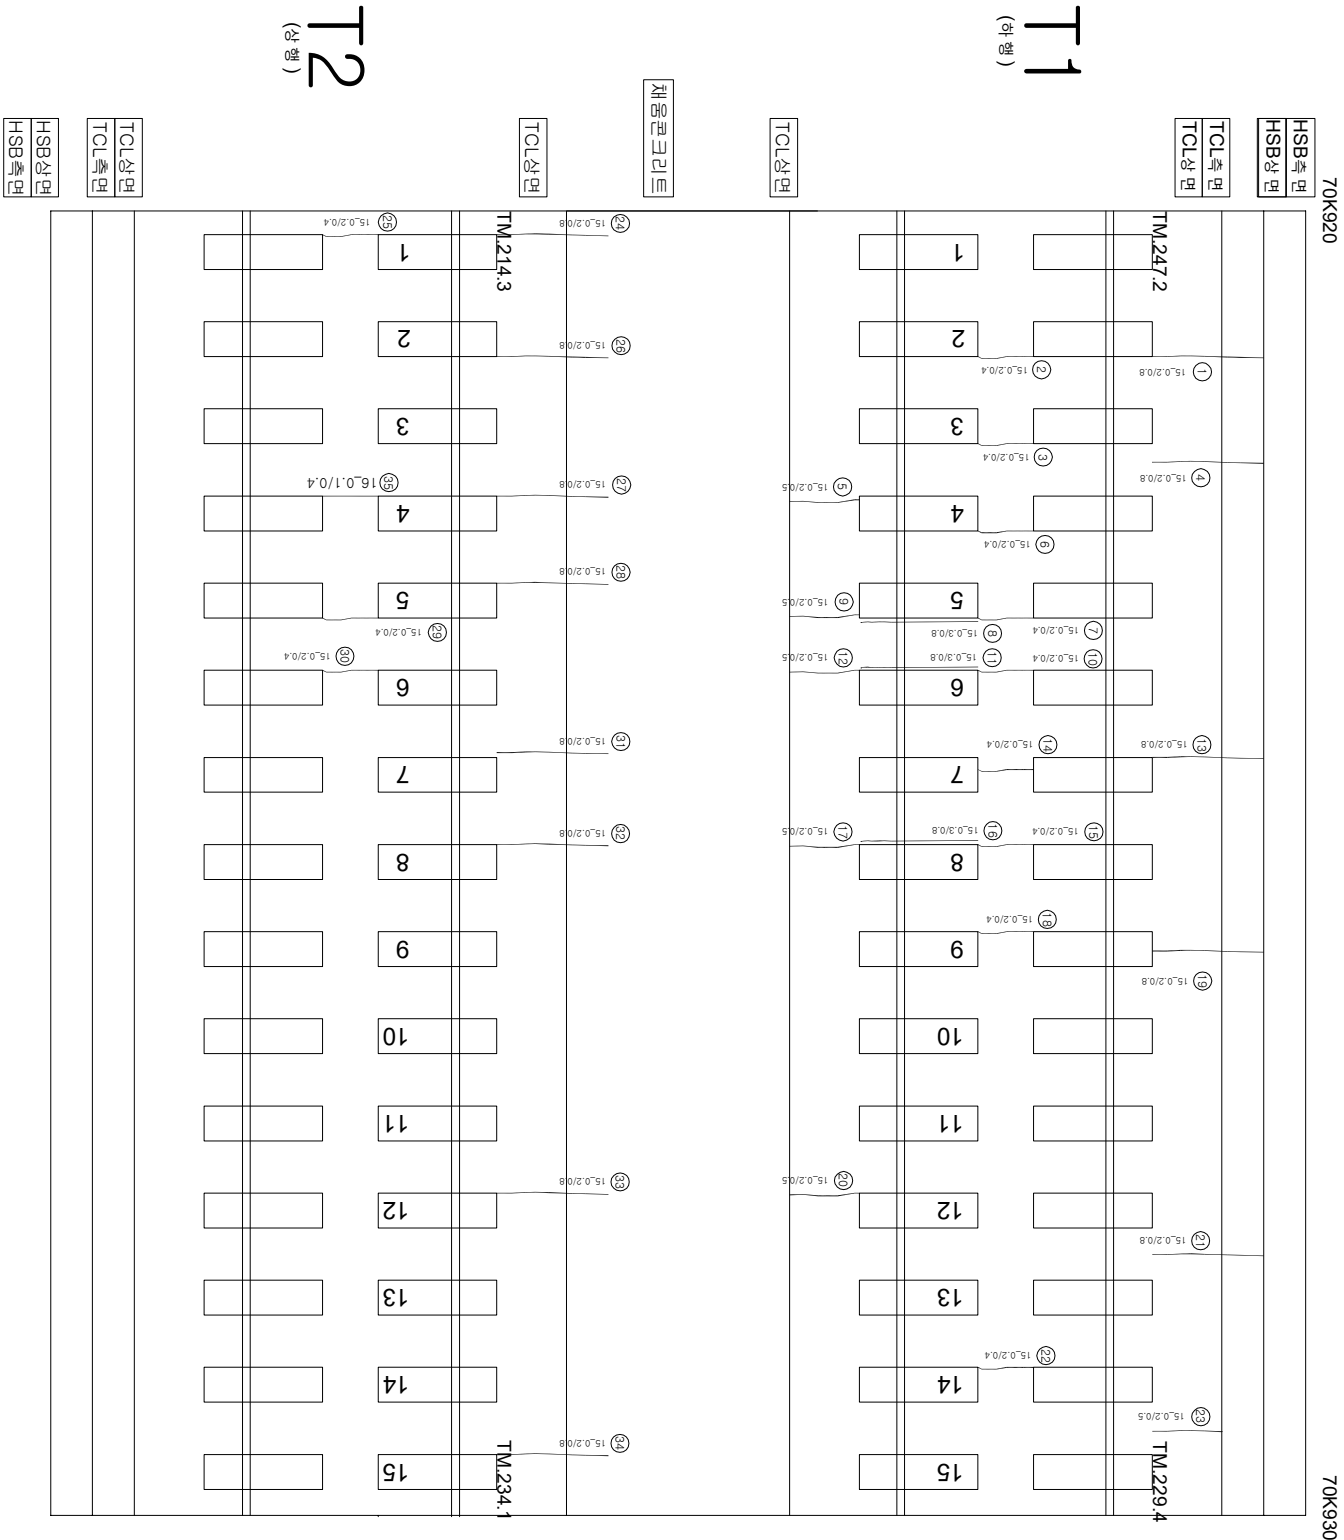
| 연번 | 순차 | 목 | 연장 | 비고 | 연번 | 순차 | 목 | 연장 | 비고 |
|---|---|---|---|---|---|---|---|---|---|
| 1 | 균열 | 0.2 mm | 0.8 m | | 55 | | | | |
| 2 | 균열 | 0.2 mm | 0.4 m | | 56 | | | | |
| 3 | 균열 | 0.2 mm | 0.4 m | | 57 | | | | |
| 4 | 균열 | 0.2 mm | 0.8 m | | 58 | | | | |
| 5 | 균열 | 0.2 mm | 0.5 m | | 59 | | | | |
| 6 | 균열 | 0.2 mm | 0.4 m | | 60 | | | | |
| 7 | 균열 | 0.2 mm | 0.4 m | | 61 | | | | |
| 8 | 강재부 균열 | 0.3 mm | 0.8 m | | 62 | | | | |
| 9 | 균열 | 0.2 mm | 0.5 m | | 63 | | | | |
| 10 | 균열 | 0.2 mm | 0.4 m | | 64 | | | | |
| 11 | 강재부 균열 | 0.3 mm | 0.8 m | | 65 | | | | |
| 12 | 균열 | 0.2 mm | 0.5 m | | 66 | | | | |
| 13 | 균열 | 0.2 mm | 0.8 m | | 67 | | | | |
| 14 | 균열 | 0.2 mm | 0.4 m | | 68 | | | | |
| 15 | 균열 | 0.2 mm | 0.4 m | | 69 | | | | |
| 16 | 강재부 균열 | 0.3 mm | 0.8 m | | 70 | | | | |
| 17 | 균열 | 0.2 mm | 0.5 m | | 71 | | | | |
| 18 | 균열 | 0.2 mm | 0.4 m | | 72 | | | | |
| 19 | 균열 | 0.2 mm | 0.8 m | | 73 | | | | |
| 20 | 균열 | 0.2 mm | 0.5 m | | 74 | | | | |
| 21 | 균열 | 0.2 mm | 0.8 m | | 75 | | | | |
| 22 | 균열 | 0.2 mm | 0.4 m | | 76 | | | | |
| 23 | 균열 | 0.2 mm | 0.5 m | | 77 | | | | |
| 24 | 균열 | 0.2 mm | 0.8 m | | 78 | | | | |
| 25 | 균열 | 0.2 mm | 0.4 m | | 79 | | | | |
| 26 | 균열 | 0.2 mm | 0.8 m | | 80 | | | | |
| 27 | 균열 | 0.2 mm | 0.8 m | | 81 | | | | |
| 28 | 균열 | 0.2 mm | 0.8 m | | 82 | | | | |
| 29 | 균열 | 0.2 mm | 0.4 m | | 83 | | | | |
| 30 | 균열 | 0.2 mm | 0.4 m | | 84 | | | | |
| 31 | 균열 | 0.2 mm | 0.8 m | | 85 | | | | |
| 32 | 균열 | 0.2 mm | 0.8 m | | 86 | | | | |
| 33 | 균열 | 0.2 mm | 0.8 m | | 87 | | | | |
| 34 | 균열 | 0.2 mm | 0.8 m | | 88 | | | | |
| 35 | 균열 | 0.1 mm | 0.4 m | | 89 | | | | |
