한남고속선 화배교-34(71.424~71.431km, S7-3)

7 SPAN - 3

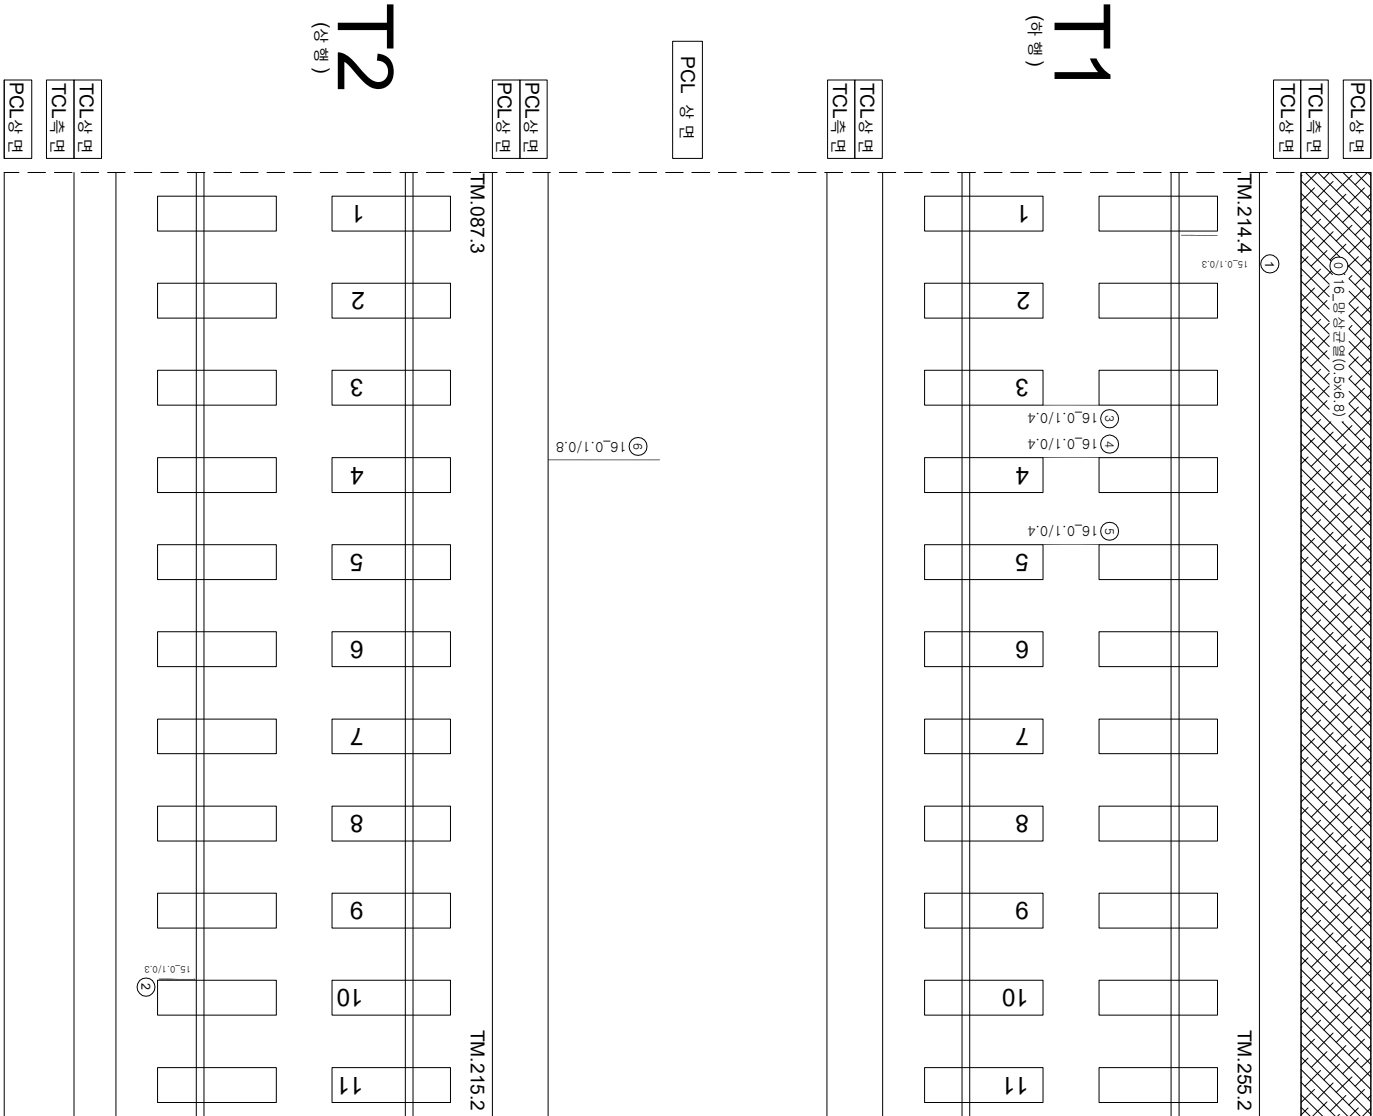
| 순번 | 손상 | 폭 | 연장 | 비고 | 순번 | 손상 | 폭 | 연장 | 비고 |
|---|---|---|---|---|---|---|---|---|---|
| 1 | 균열 | 0.1 mm | 0.3 m | | 55 | | | | |
| 2 | 균열 | 0.1 mm | 0.3 m | | 56 | | | | |
| 3 | 균열 | 0.1 mm | 0.4 m | | 57 | | | | |
| 4 | 균열 | 0.1 mm | 0.4 m | | 58 | | | | |
| 5 | 균열 | 0.1 mm | 0.4 m | | 59 | | | | |
| 6 | 균열 | 0.1 mm | 0.8 m | | 60 | | | | |
