호남고속전화배교\_62(71.620~71.627km, S13-1)

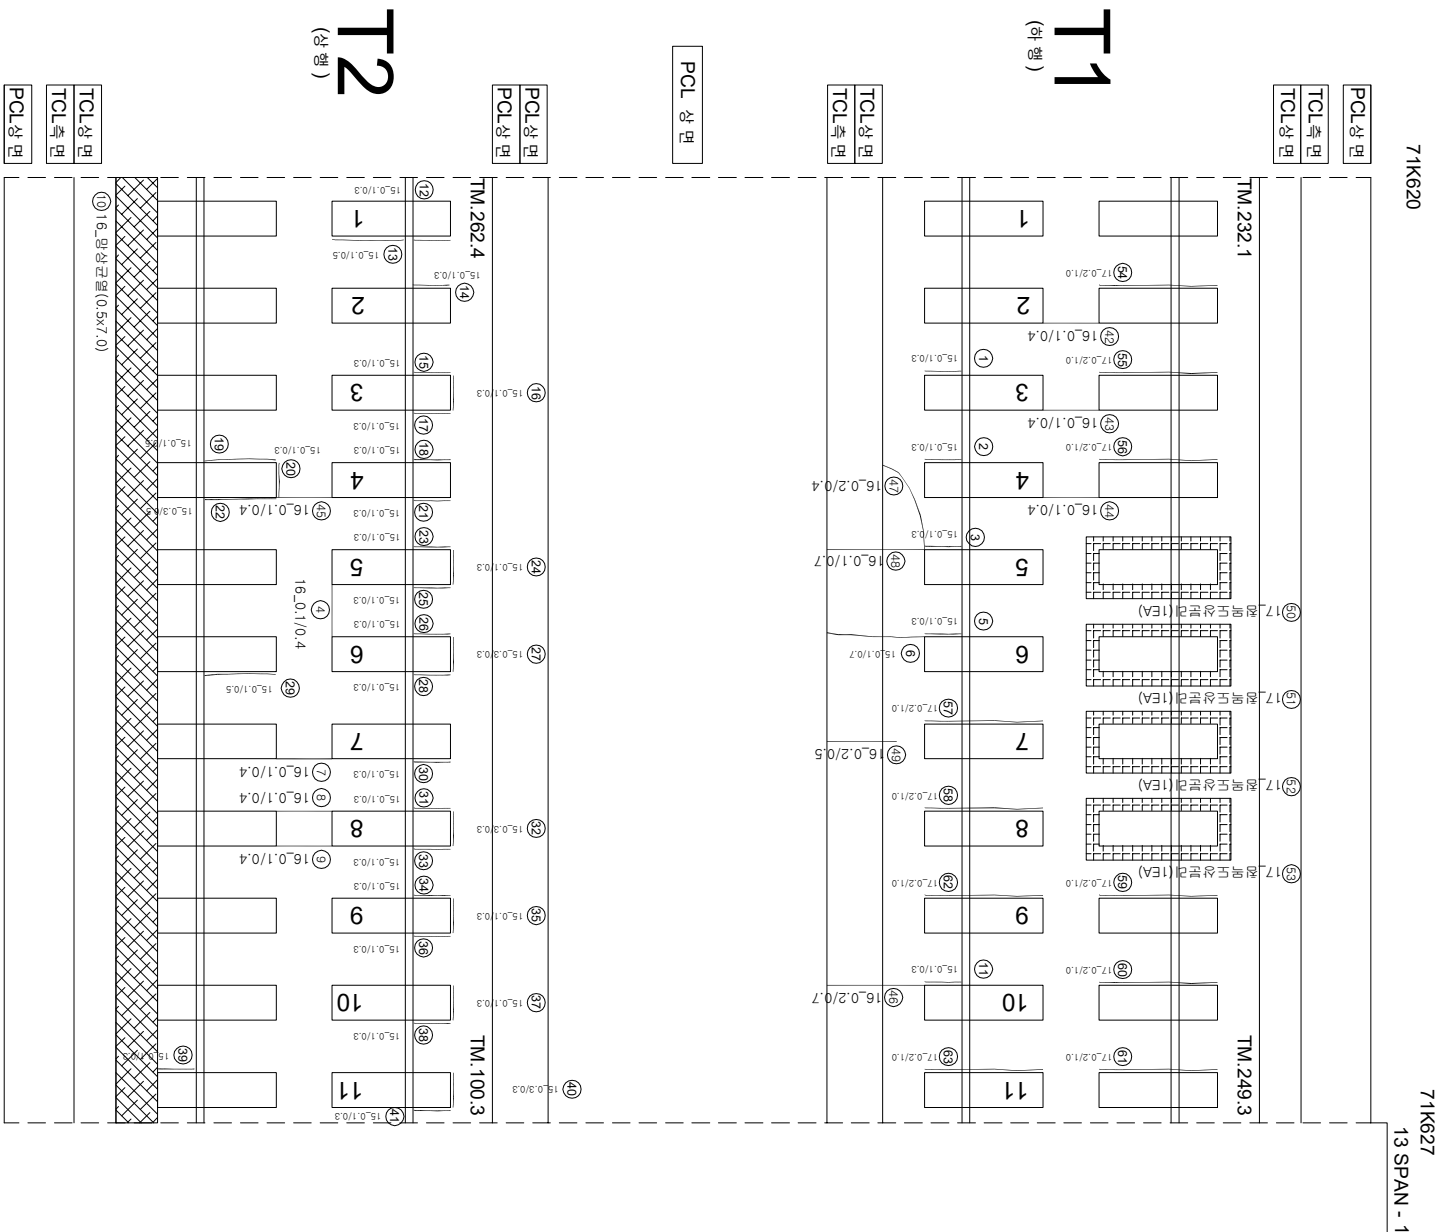
| 연번 | 산성 | 폭 | 연장 | 비고 | 연번 | 산성 | 폭 | 연장 | 비고 |
|---|---|---|---|---|---|---|---|---|---|
| 1 | 균열 | 0.1 mm | 0.3 m | | 55 | 경계부 균열 | 0.2 mm | 1.0 m | 신규 |
| 10 | 방수균열 | 0.5 mm | 7.0 m | | 64 | | | | |
| 50 | 침투도상분리 | | 1.0 EA | 신규 | 104 | | | | |
| 54 | 경계부 균열 | 0.2 mm | 1.0 m | 신규 | 108 | | | | |
