호남고속선 화배교\_토공노반\_11(71.790~71.800km, L=10m)

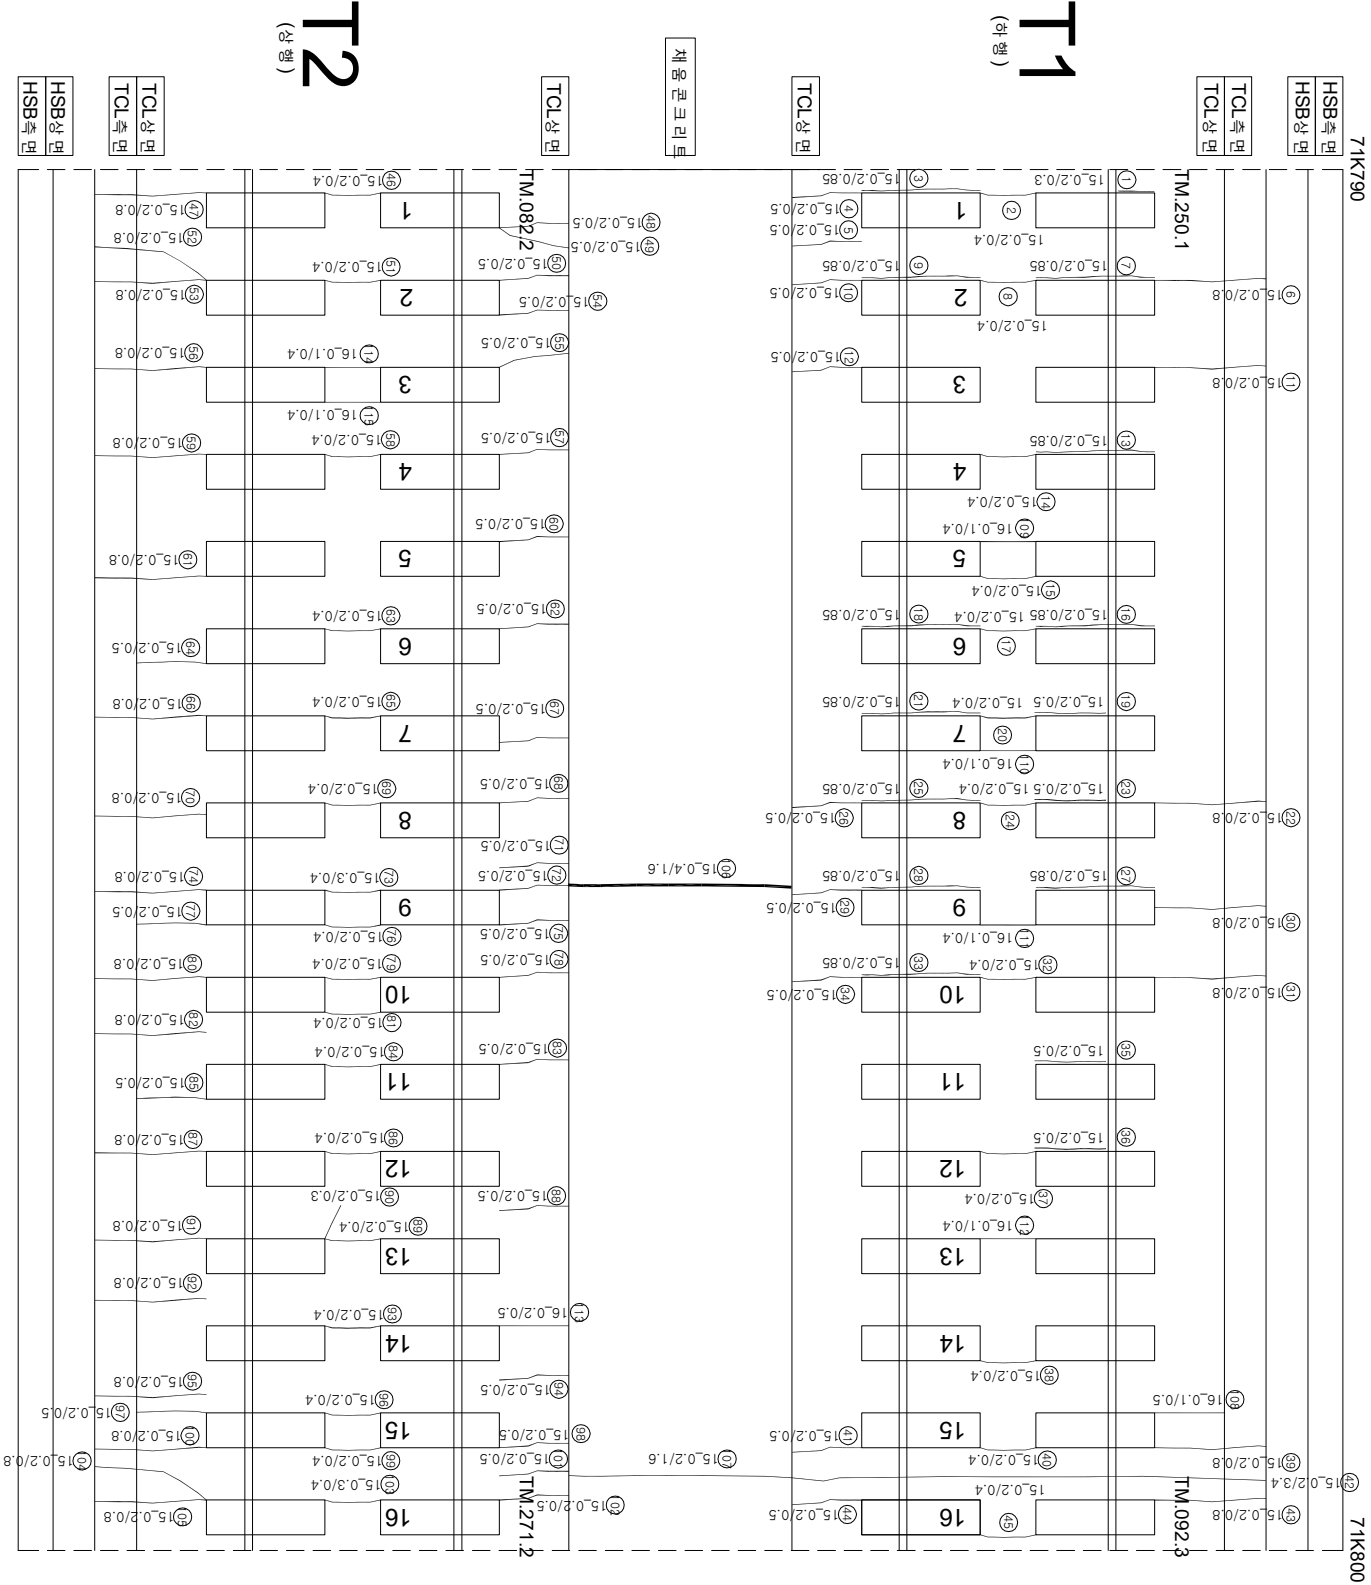
| 연번 | 소성 | 폭 | 연장 | 비고 | 연번 | 소성 | 폭 | 연장 | 비고 |
|---|---|---|---|---|---|---|---|---|---|
| 42 | 균열 | 0.2 mm | 3.4 m | | 102 | 균열 | 0.2 mm | 0.4 m | |
| 46 | 균열 | 0.2 mm | 0.4 m | | 106 | 균열 | 0.4 mm | 1.6 m | |
