호남고속선 화배교\_토공노반\_14(71.820~71.830km, L=10m)

636\_화배교\_토공노반\_14(71k820~71k830)

| 시 | 행 | 사 | 용 | 역 | 명 | 용 | 역 | 사 | 관 | | 간 | 열 | | 점박도상분리 | 양상 | 철근노출 |
|---|---|---|---|---|---|---|---|---|---|---|---|---|---|---|---|---|
| 한국철도공사 | | | 2017년도 호남고속선 오송-광주송정간 콘크리트케도 점검용역 | | | (주) 한국구조물안전연구원<br>(주) 한국토목안전연구원<br>(재) 한국건설품질연구원 | | | 이복영 | | 김경강<br>윤석기 | 0.220 (0.3mm이하 : 흑색)<br>0.420 (0.3mm초과 0.5mm이하 : 청색)<br>0.620 (0.5mm초과 1.0mm미만 : 적색)<br>1.020 (1.0mm이상 : 분홍색) | | 점박도상분리<br>양상 | | 재료분리 |

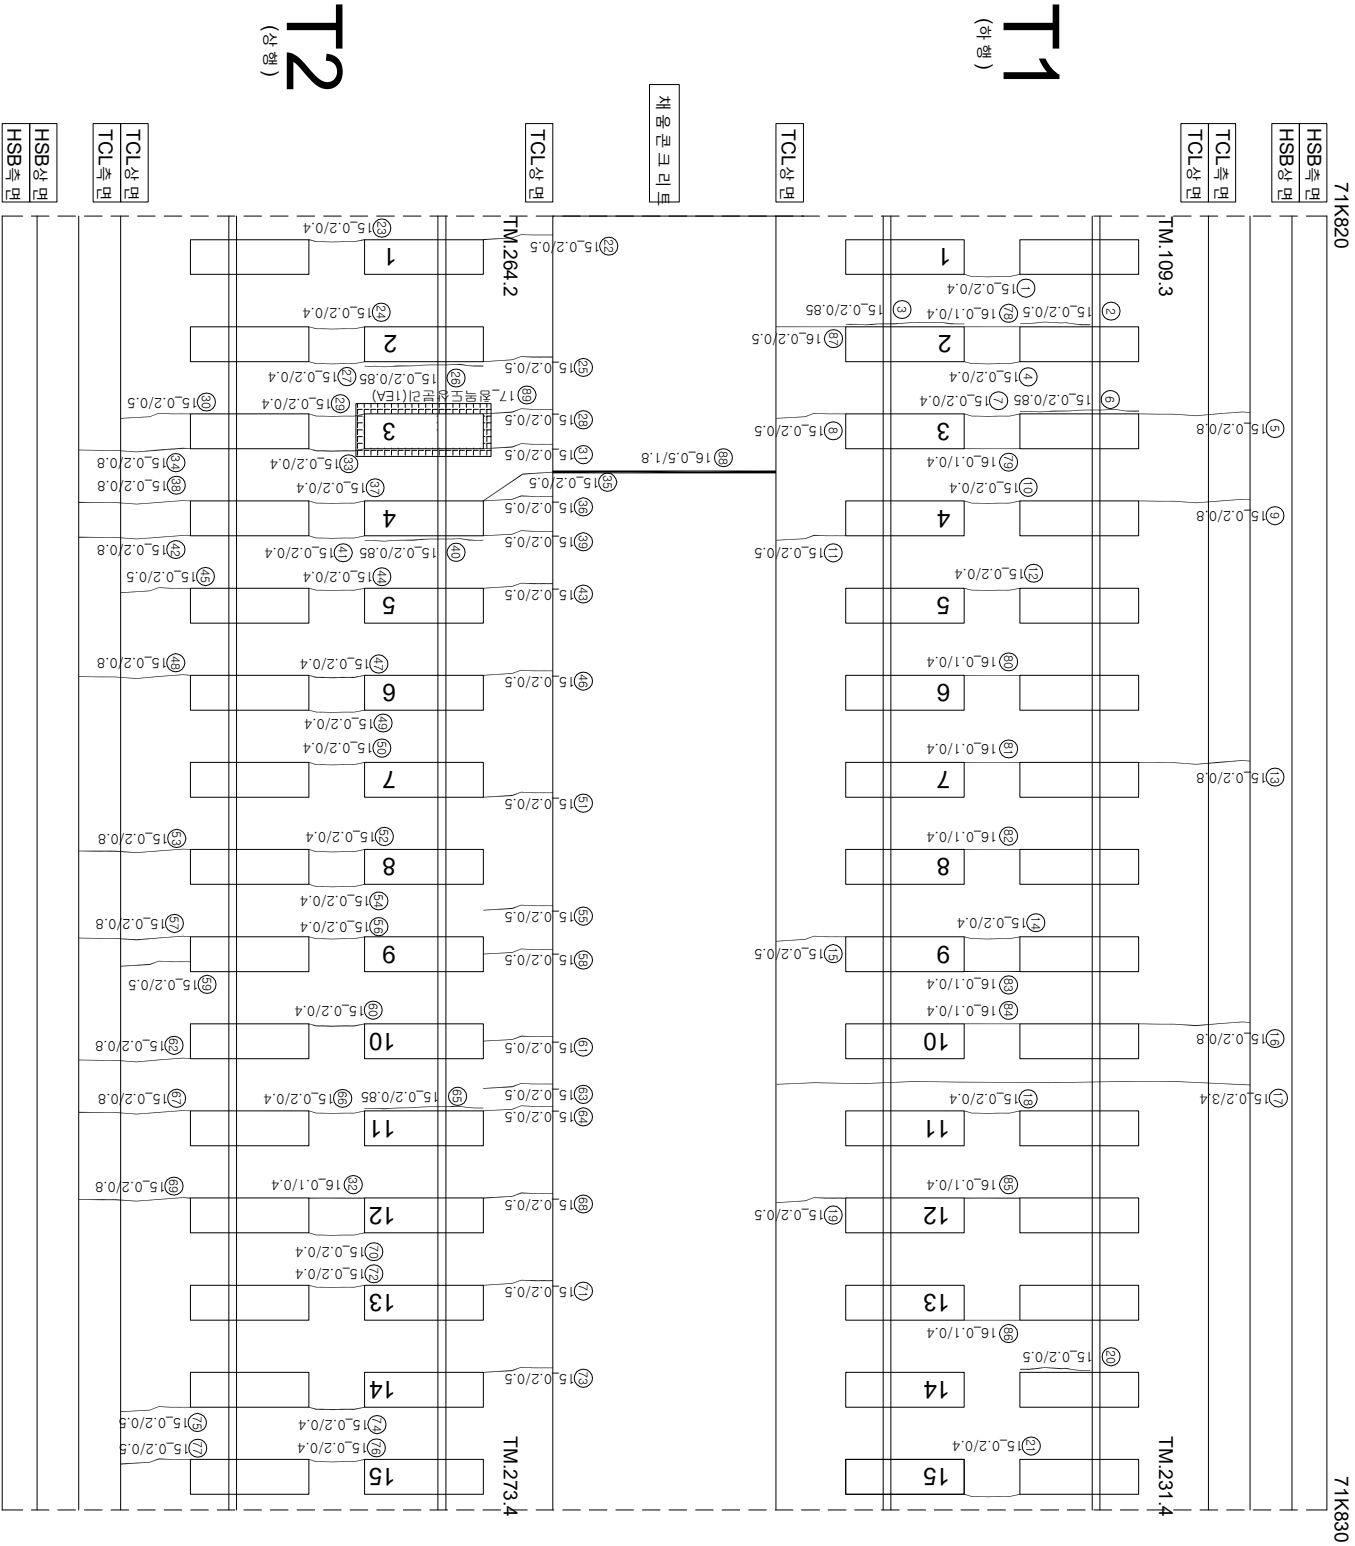
| 연번 | 소성 | 폭 | 연장 | 비고 | 연번 | 소성 | 폭 | 연장 | 비고 |
|---|---|---|---|---|---|---|---|---|---|
| 1 | 균열 | 0.2 mm | 0.4 m | | 55 | 균열 | 0.2 mm | 0.5 m | |
| 2 | 경계부 균열 | 0.2 mm | 0.5 m | | 56 | 균열 | 0.2 mm | 0.4 m | |
| 3 | 경계부 균열 | 0.2 mm | 0.85 m | | 57 | 균열 | 0.2 mm | 0.8 m | |
| 17 | 균열 | 0.2 mm | 3.4 m | | 71 | 균열 | 0.2 mm | 0.5 m | |
| 34 | 균열 | 0.2 mm | 0.8 m | | 88 | 균열 | 0.5 mm | 1.8 m | |
| 35 | 균열 | 0.2 mm | 0.5 m | | 89 | 점박도상분리 | | 1.0 EA | 신구 |
