호남고속선 화실교\_토공노반\_8(72.460~72.470km, L=10m)

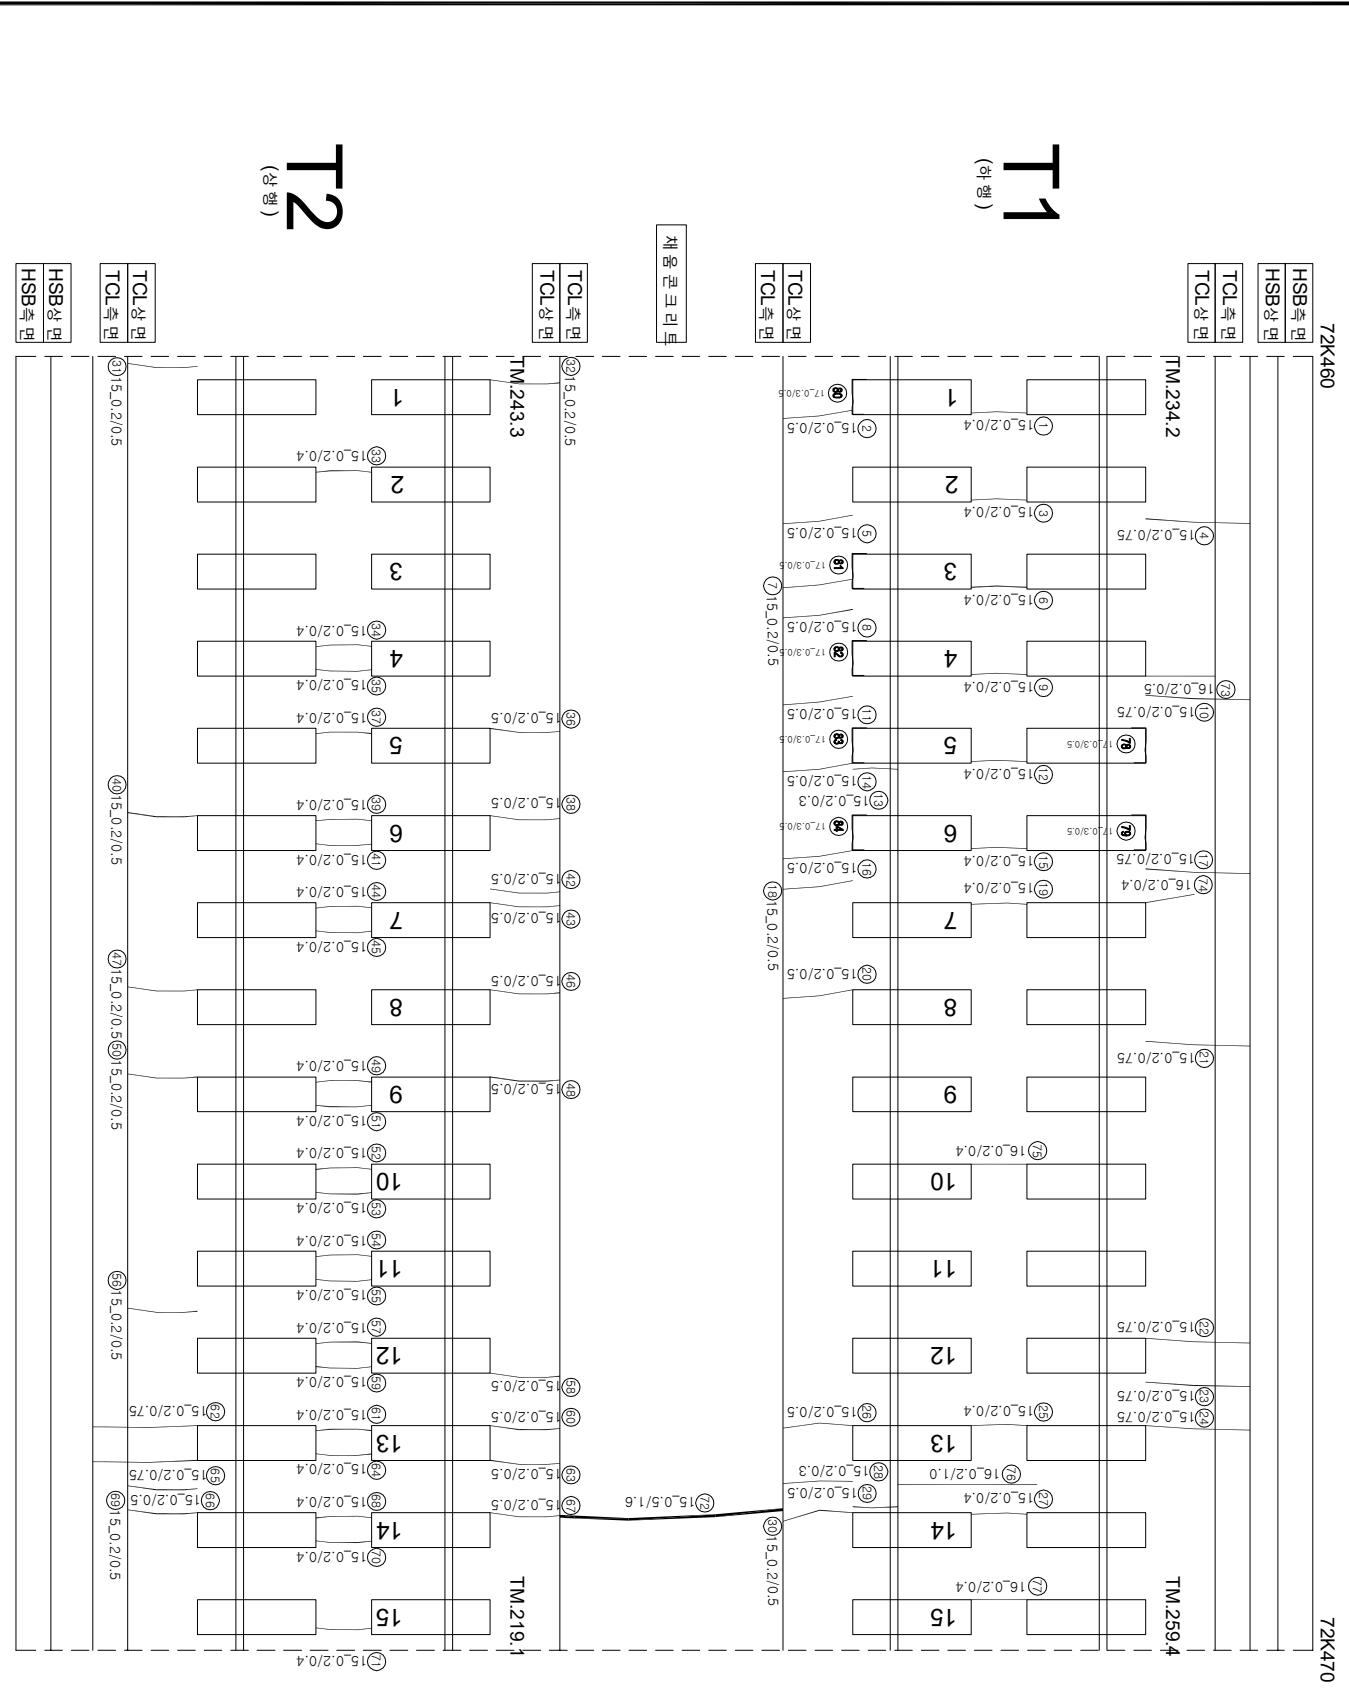
| 연번 | 순상 | 폭 | 연장 | 비고 | 연번 | 순상 | 폭 | 연장 | 비고 |
|---|---|---|---|---|---|---|---|---|---|
| 18 | 균열 | 0.2 mm | 0.5 m | | 72 | 균열 | 0.5 mm | 1.6 m | |
| 22 | 균열 | 0.2 mm | 0.75 m | | 76 | 균열 | 1.0 mm | 1.0 m | |
