호남고속선 죽산교\_19(73.241~73.248km, S4-3)

외관조사영도 번호  
B23\_죽산교\_19(73k241~73k248)

2017년도 호남고속선 오송-광주송정간 권크리트케도 점검용역

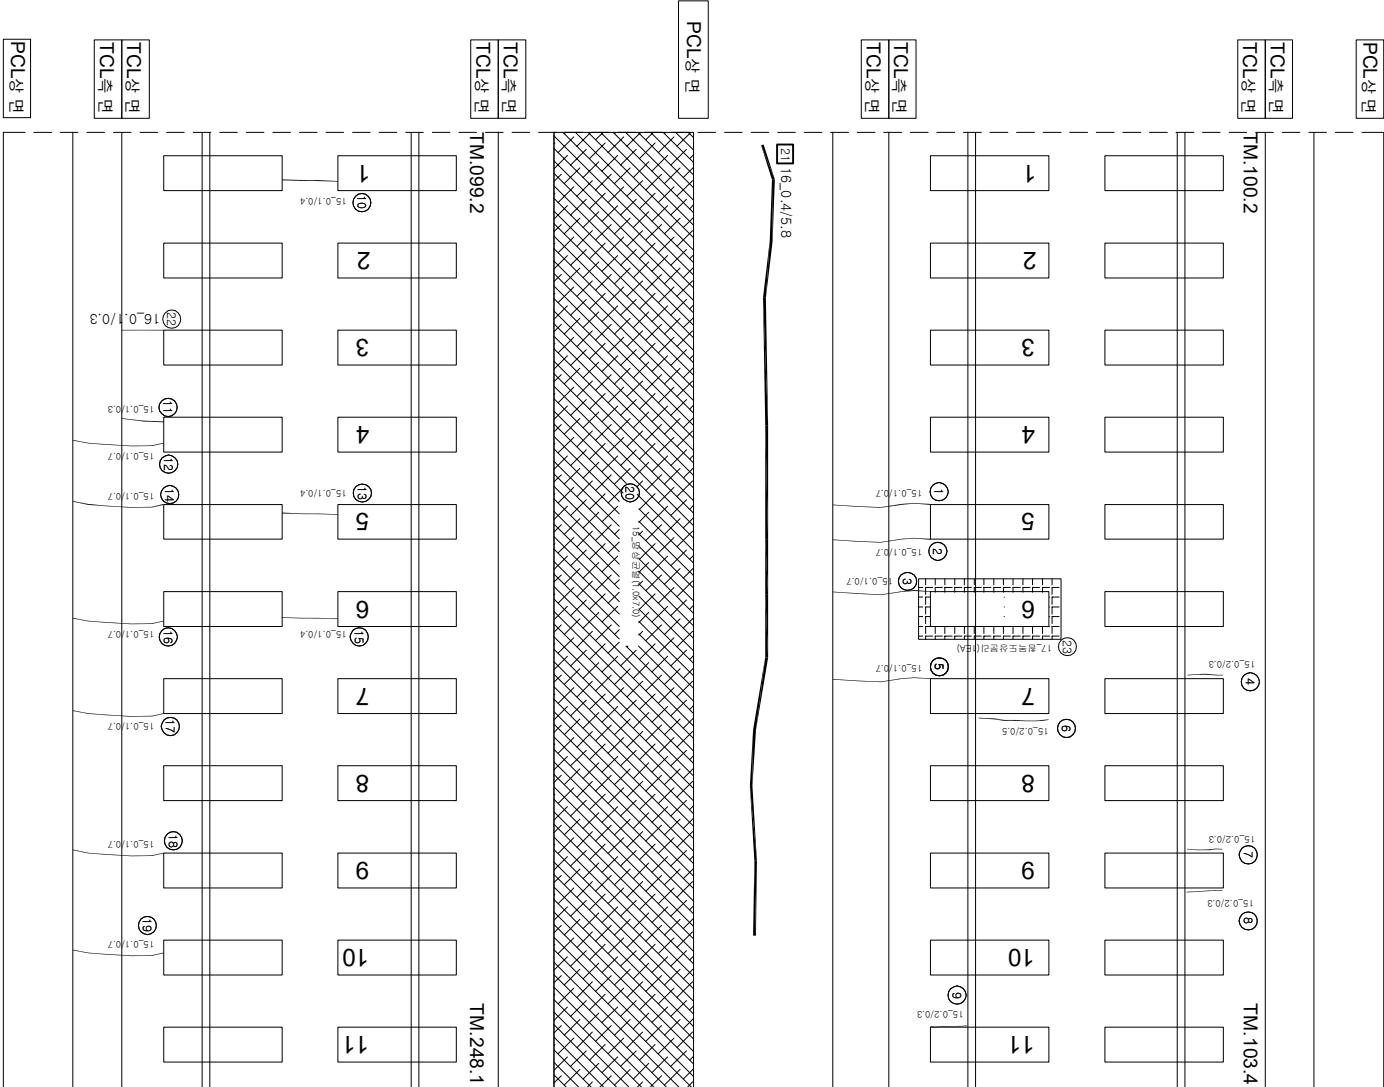
| 연번 | 순상 | 폭 | 연장 | 비고 | 연번 | 순상 | 폭 | 연장 | 비고 |
|---|---|---|---|---|---|---|---|---|---|
| 1 | 균열 0.1 mm | 0.7 m | m | | 55 | | | | |
| 2 | 균열 0.1 mm | 0.7 m | m | | 56 | | | | |
| 3 | 균열 0.1 mm | 0.7 m | m | | 57 | | | | |
| 4 | 균열 0.2 mm | 0.3 m | m | | 58 | | | | |
| 5 | 균열 0.1 mm | 0.7 m | m | | 59 | | | | |
| 6 | 균열 0.2 mm | 0.5 m | m | | 60 | | | | |
| 7 | 균열 0.2 mm | 0.3 m | m | | 61 | | | | |
| 8 | 균열 0.2 mm | 0.3 m | m | | 62 | | | | |
| 9 | 균열 0.2 mm | 0.3 m | m | | 63 | | | | |
| 10 | 균열 0.1 mm | 0.4 m | m | | 64 | | | | |
| 11 | 균열 0.1 mm | 0.3 m | m | | 65 | | | | |
| 12 | 균열 0.1 mm | 0.7 m | m | | 66 | | | | |
| 13 | 균열 0.1 mm | 0.4 m | m | | 67 | | | | |
| 14 | 균열 0.1 mm | 0.7 m | m | | 68 | | | | |
| 15 | 균열 0.1 mm | 0.4 m | m | | 69 | | | | |
| 16 | 균열 0.1 mm | 0.7 m | m | | 70 | | | | |
| 17 | 균열 0.1 mm | 0.7 m | m | | 71 | | | | |
| 18 | 균열 0.1 mm | 0.7 m | m | | 72 | | | | |
| 19 | 균열 0.1 mm | 0.7 m | m | | 73 | | | | |
| 20 | 방수균열 1.0 m | 7 m | m | | 74 | | | | |
| 21 | 균열 0.4 mm | 5.8 m | m | 2017년도 보수 | 75 | | | | |
| 22 | 균열 0.1 mm | 0.3 m | m | | 76 | | | | |
| 23 | 점막분리 | 1.0 m | EA | 신규 | 77 | | | | |
