호남고속선 죽산교-25(73.283~73.290km, S5-4)

73K290  
5 SPAN - 4

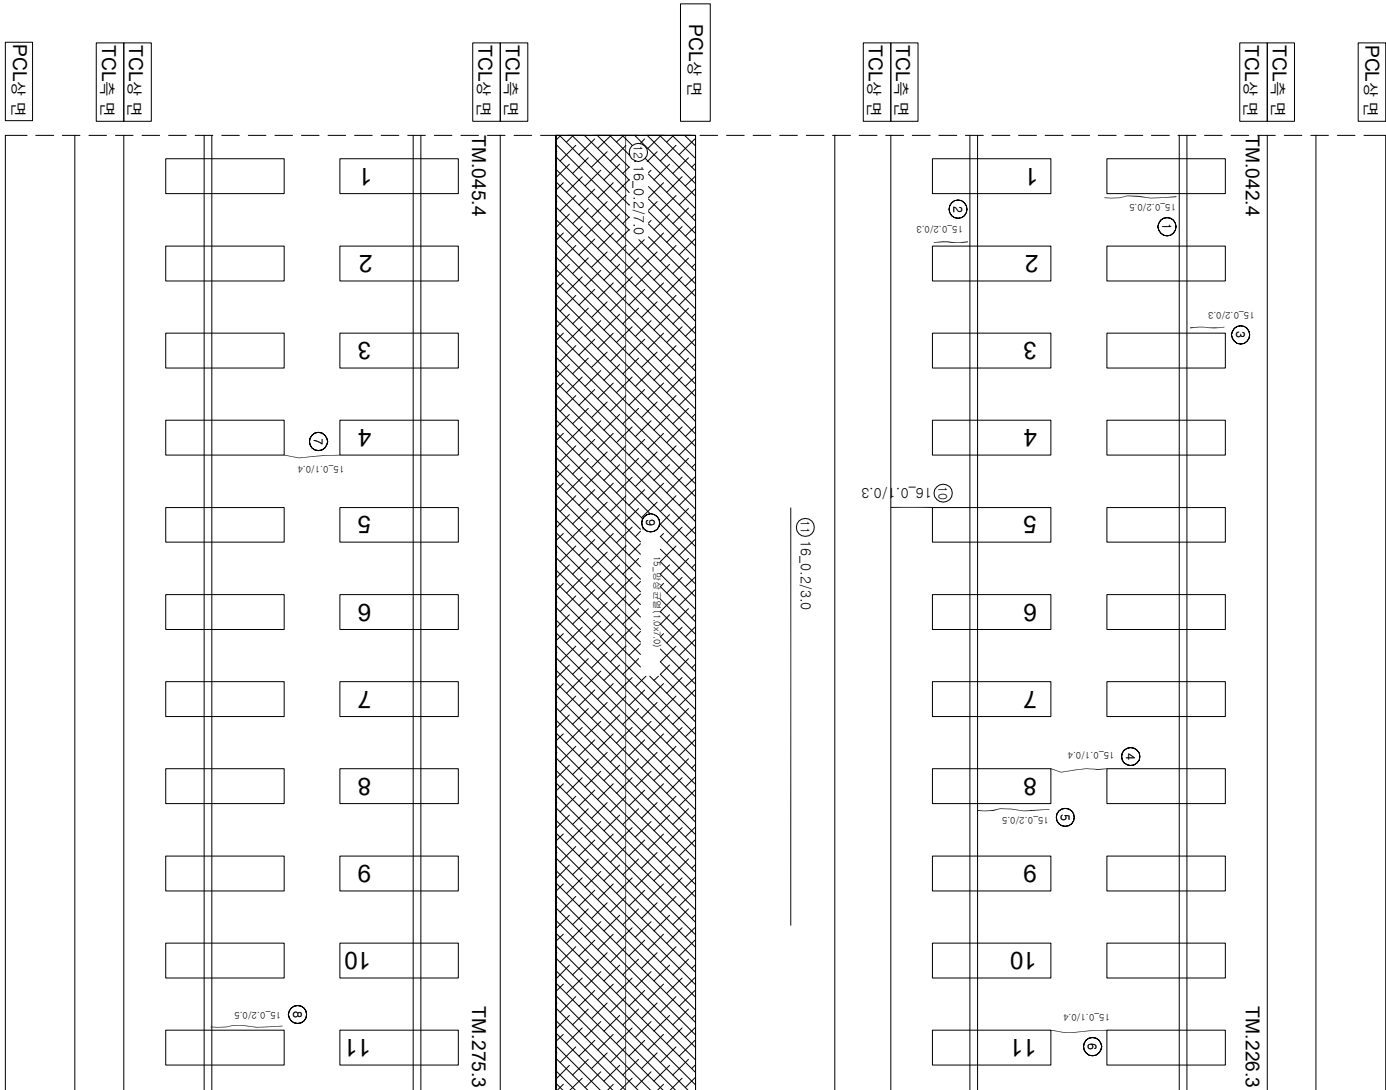
| 연번 | 순차 | 목 | 연장 | 비고 | 연번 | 순차 | 목 | 연장 | 비고 |
|---|---|---|---|---|---|---|---|---|---|
| 1 | 경계부 균열 | 0.2 | mm | 0.5 | m | 55 | | | |
| 2 | 경계부 균열 | 0.2 | mm | 0.3 | m | 56 | | | |
| 3 | 경계부 균열 | 0.2 | mm | 0.3 | m | 57 | | | |
| 4 | 균열 | 0.1 | mm | 0.4 | m | 58 | | | |
| 5 | 경계부 균열 | 0.2 | mm | 0.5 | m | 59 | | | |
| 6 | 균열 | 0.1 | mm | 0.4 | m | 60 | | | |
| 7 | 균열 | 0.1 | mm | 0.4 | m | 61 | | | |
| 8 | 경계부 균열 | 0.2 | mm | 0.5 | m | 62 | | | |
| 9 | 양상 균열 | 1.0 | m | 7 | m | 63 | | | |
| 10 | 균열 | 0.1 | mm | 0.3 | m | 64 | | | |
| 11 | 균열 | 0.2 | mm | 3.0 | m | 65 | | | |
| 12 | 균열 | 0.2 | mm | 7.0 | m | 66 | | | |
