호남고속선 죽산교-32(73.332~73.339km, S7-1)

| 시 | 행 사 | 영 역 | 영 역 | 영 역 | 사 | 인 지 | | 구 간 | |
|---|---|---|---|---|---|---|---|---|---|
| KORAIL<br>KOREA RAILROAD | 한국철도공사 | 2017년도 호남고속선 오송-광주승정간 콘크리트케도 점경용역<br>(재) 한국건설품질연구원 | (주) 한국구조물안전연구원<br>(주) 한국도로안전연구원<br>(재) 한국건설품질연구원 | 이 박영 | 간 원 강<br>김 경 기<br>윤 석 기 | | | 영역 | |

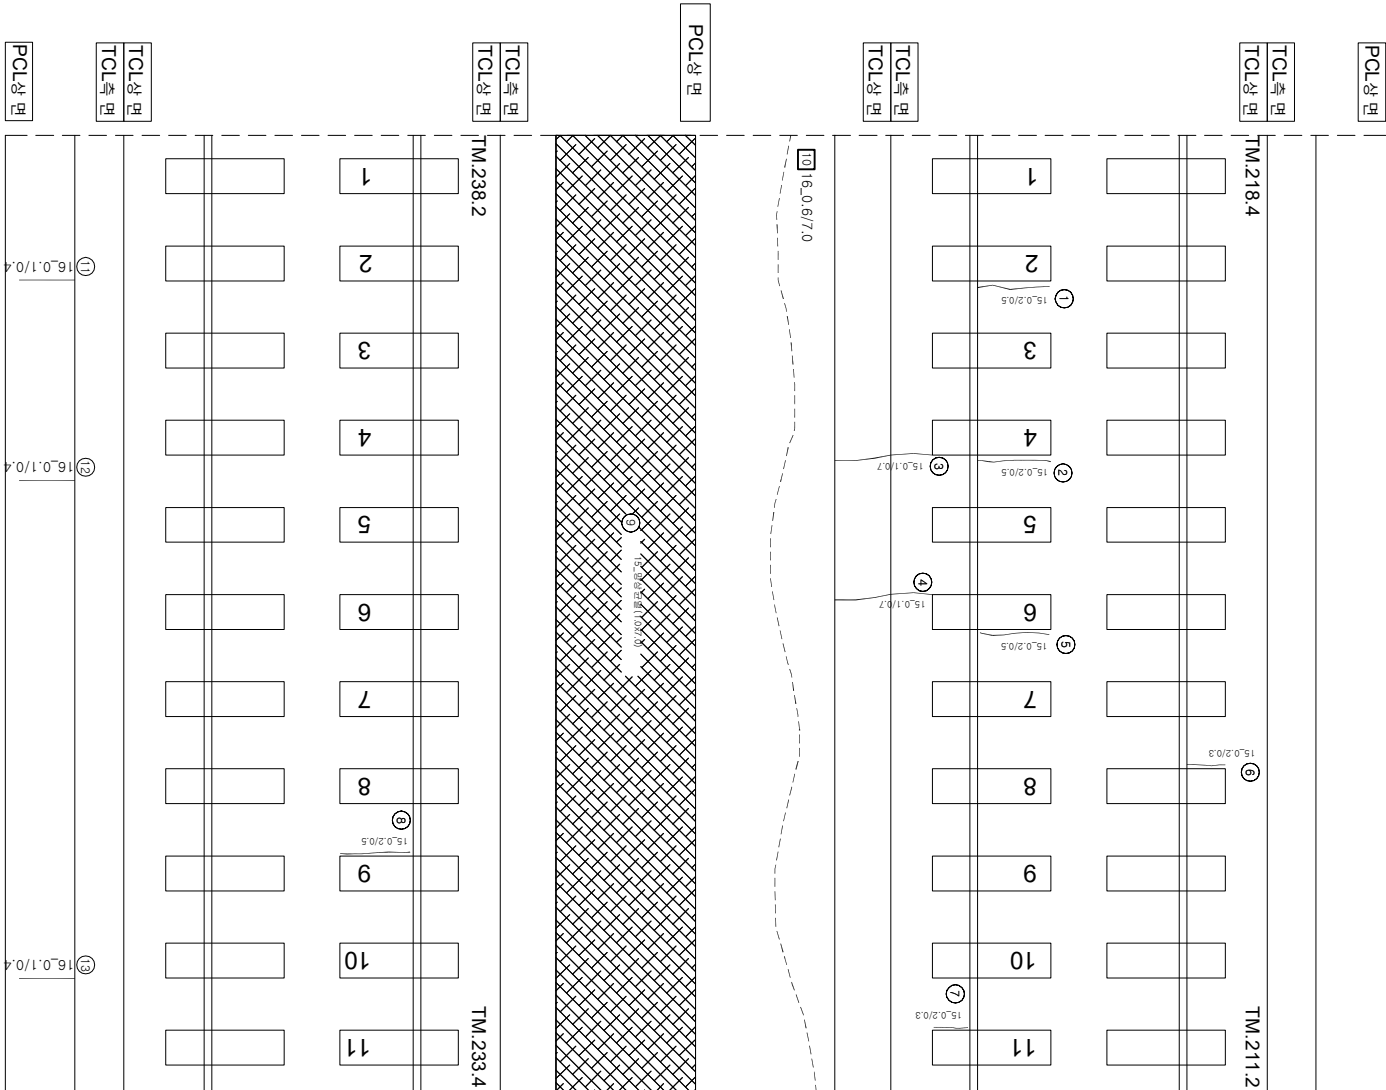
73K339  
7 SPAN - 1

| 연번 | 순번 | 목 | 연장 | 비고 | 연번 | 순번 | 목 | 연장 | 비고 |
|---|---|---|---|---|---|---|---|---|---|
| 1 | 강제부 균열 | 0.2 mm | 0.5 m | | 55 | | | | |
| 2 | 강제부 균열 | 0.2 mm | 0.5 m | | 56 | | | | |
| 3 | 균열 | 0.1 mm | 0.7 m | | 57 | | | | |
| 4 | 균열 | 0.1 mm | 0.7 m | | 58 | | | | |
| 5 | 강제부 균열 | 0.2 mm | 0.5 m | | 59 | | | | |
| 6 | 강제부 균열 | 0.2 mm | 0.3 m | | 60 | | | | |
| 7 | 강제부 균열 | 0.2 mm | 0.3 m | | 61 | | | | |
| 8 | 강제부 균열 | 0.2 mm | 0.5 m | | 62 | | | | |
| 9 | 양상균열 | 1.0 m | 7 m | | 63 | | | | |
| 10 | 균열 | 0.6 mm | 7.0 m | 2017년도 보수 | 64 | | | | |
| 11 | 균열 | 0.1 mm | 0.4 m | | 65 | | | | |
| 12 | 균열 | 0.1 mm | 0.4 m | | 66 | | | | |
| 13 | 균열 | 0.1 mm | 0.4 m | | 67 | | | | |
