화남고속선 죽산교-49(73.451~73.458km, S10-3)

| 시 | 행 사 | 용 역 명 | 용 역 사 | 과 일 일 지 | | 장 어 지 | 단 |
|---|---|---|---|---|---|---|---|
| <b>KORAIL</b><br>KOREA RAILROAD<br><br>한국철도공사 | | 2017년도 호남고속선 오송-광주승정간 콘크리트케도 점검용역 | (주) 한국구조물안전연구원<br>(주) 한국국토안전연구원<br>(재) 한국건설품질연구원 | <b>이 부영</b><br><br>김 원 강<br>김 경 기<br>문 은 석 | 연 | 0220 (0.3mm이하 : 흑석) | 재료분리 |

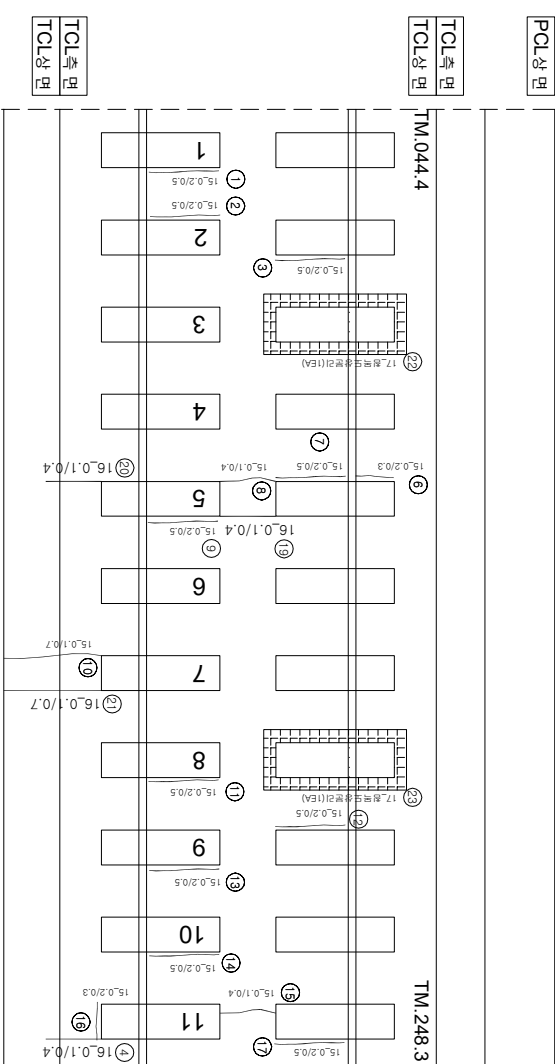
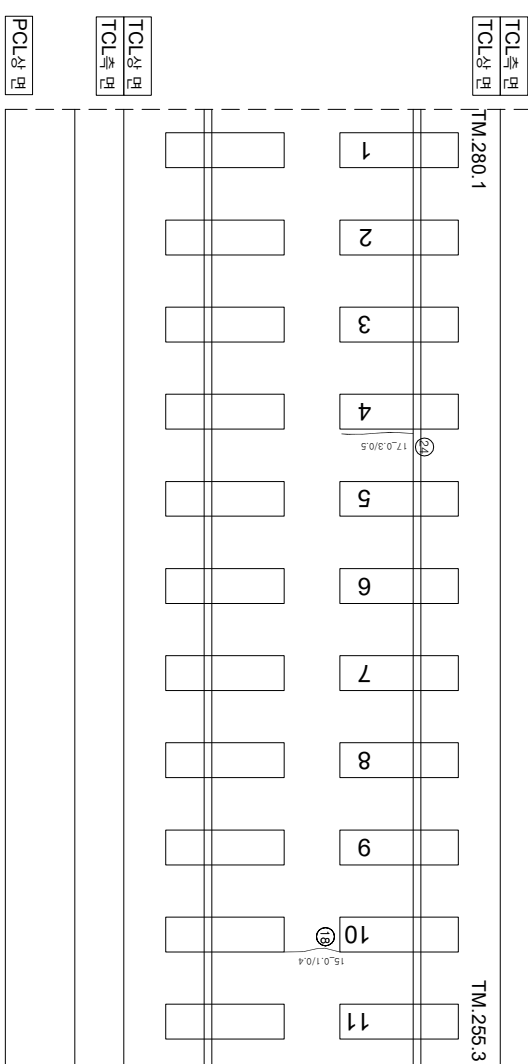
9 SPAN - 1

⑤ 16-망상근열(1.0×7.0)

| 연번 | 순번 | 목 | 연장 | 비고 | 연번 | 순번 | 목 | 연장 | 비고 |
|---|---|---|---|---|---|---|---|---|---|
| 1 | 강제부 균열 | 0.2 mm | 0.5 m | | 55 | | | | |
| 2 | 강제부 균열 | 0.2 mm | 0.5 m | | 56 | | | | |
| 3 | 강제부 균열 | 0.2 mm | 0.5 m | | 57 | | | | |
| 4 | 균열 | 0.1 mm | 0.4 m | | 58 | | | | |
| 5 | 민상 균열 | 1.0 mm | 7.0 m | | 59 | | | | |
| 6 | 강제부 균열 | 0.2 mm | 0.3 m | | 60 | | | | |
| 7 | 강제부 균열 | 0.2 mm | 0.5 m | | 61 | | | | |
| 8 | 균열 | 0.1 mm | 0.4 m | | 62 | | | | |
| 9 | 강제부 균열 | 0.2 mm | 0.5 m | | 63 | | | | |
| 10 | 균열 | 0.1 mm | 0.7 m | | 64 | | | | |
| 11 | 강제부 균열 | 0.2 mm | 0.5 m | | 65 | | | | |
| 12 | 강제부 균열 | 0.2 mm | 0.5 m | | 66 | | | | |
| 13 | 강제부 균열 | 0.2 mm | 0.5 m | | 67 | | | | |
| 14 | 강제부 균열 | 0.2 mm | 0.5 m | | 68 | | | | |
| 15 | 균열 | 0.1 mm | 0.4 m | | 69 | | | | |
| 16 | 강제부 균열 | 0.2 mm | 0.3 m | | 70 | | | | |
| 17 | 강제부 균열 | 0.2 mm | 0.5 m | | 71 | | | | |
| 18 | 균열 | 0.1 mm | 0.4 m | | 72 | | | | |
| 19 | 균열 | 0.1 mm | 0.4 m | | 73 | | | | |
| 20 | 균열 | 0.1 mm | 0.4 m | | 74 | | | | |
| 21 | 균열 | 0.1 mm | 0.7 m | | 75 | | | | |
| 22 | 침범 분리 | | 1.0 EA | 신규 | 76 | | | | |
| 23 | 침범 분리 | | 1.0 EA | 신규 | 77 | | | | |
| 24 | 강제부 균열 | 0.3 mm | 0.5 m | 신규 | 78 | | | | |
