호남고속전국산교-58(73.514~73.521km, S12-2)

| 시<br>행 | 사 | 영 | 역 | 명 | 영 | 역 | 사 | 구 | | 영 | 구 | 영 | 구 | 영 | 구 | 영 | 구 |
|---|---|---|---|---|---|---|---|---|---|---|---|---|---|---|---|---|---|
| KORAIL<br>KOREA RAILROAD | 한국철도공사 | 2017년도 | 호남고속선 | 오송-광주승정간 콘크리트케도 점검영역 | (주) 한국구조물안전연구원<br>(주) 한국국토안전연구원<br>(재) 한국건설품질연구원 | 이 부영 | 간 음 경<br>김 경 기<br>문 은 석 기 | 0.222 (0.3mm이하 : 흑색)<br>0.422 (0.3mm초과 0.5mm이하 : 청색)<br>0.622 (0.5mm초과 1.0mm이하 : 적색)<br>1.022 (1.0mm이상 : 분홍색) | 점목·도상블리<br>망상<br>바리,바락,파손<br>백태 | 재료블리<br>철판노출<br>누수·슬관부<br>시공(이음블리,종블리) | | | | | | | |

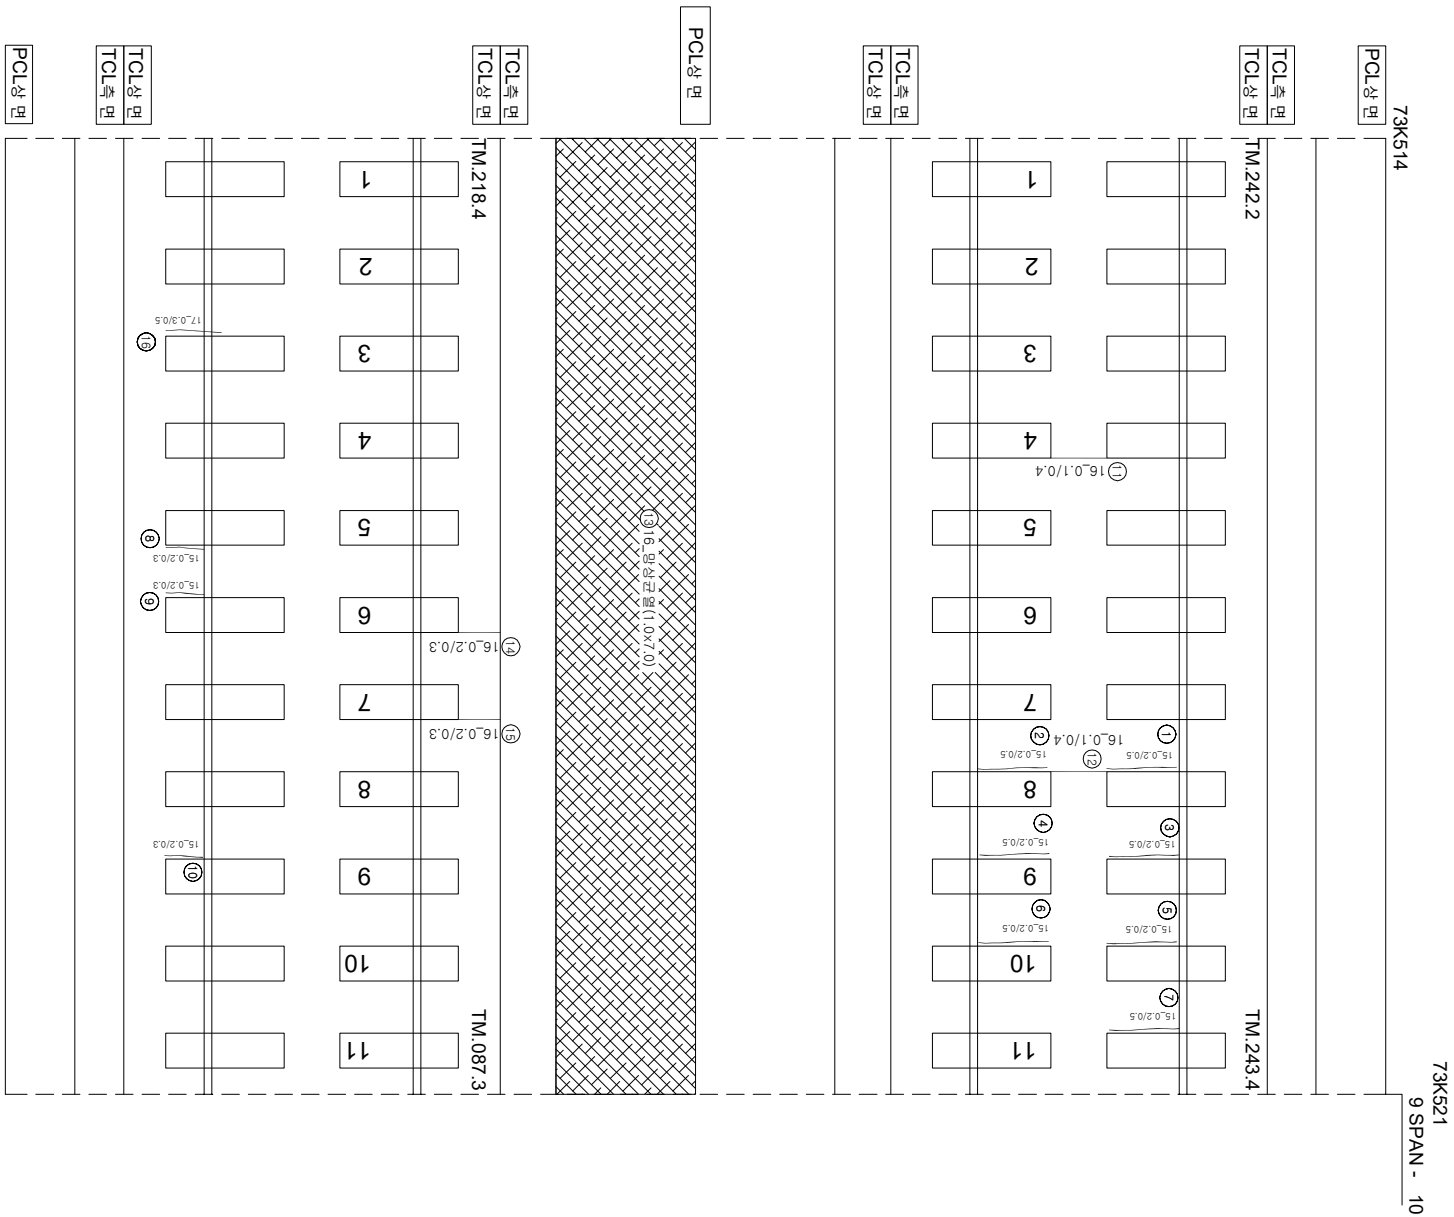
| 연번 | 순상 | 폭 | 연장 | 비고 | 연번 | 순상 | 폭 | 연장 | 비고 |
|---|---|---|---|---|---|---|---|---|---|
| 1 | 강제부 균열 | 0.2 mm | 0.5 m | | 55 | | | | |
| 2 | 강제부 균열 | 0.2 mm | 0.5 m | | 56 | | | | |
| 3 | 강제부 균열 | 0.2 mm | 0.5 m | | 57 | | | | |
| 4 | 강제부 균열 | 0.2 mm | 0.5 m | | 58 | | | | |
| 5 | 강제부 균열 | 0.2 mm | 0.5 m | | 59 | | | | |
| 6 | 강제부 균열 | 0.2 mm | 0.5 m | | 60 | | | | |
| 7 | 강제부 균열 | 0.2 mm | 0.5 m | | 61 | | | | |
| 8 | 강제부 균열 | 0.2 mm | 0.3 m | | 62 | | | | |
| 9 | 강제부 균열 | 0.2 mm | 0.3 m | | 63 | | | | |
| 10 | 강제부 균열 | 0.2 mm | 0.3 m | | 64 | | | | |
| 11 | 균열 | 0.1 mm | 0.4 m | | 65 | | | | |
| 12 | 균열 | 0.1 mm | 0.4 m | | 66 | | | | |
| 13 | 평상 균열 | 1.0 mm | 7.0 m | | 67 | | | | |
| 14 | 균열 | 0.2 mm | 0.3 m | | 68 | | | | |
| 15 | 균열 | 0.2 mm | 0.3 m | | 69 | | | | |
| 16 | 강제부 균열 | 0.3 mm | 0.5 m | 신규 | 70 | | | | |
