호남고속전국산교-59(73.521~73.528km, S12-3)

| 시 | 행 사 | 영 역 | 영 역 | 영역 | 사 | 과목 | | 단 | | | | |
|---|---|---|---|---|---|---|---|---|---|---|---|---|
| KORAIL<br>KOREA RAILROAD | 한국철도공사 | 2017년도 호남고속선 오송-광주승정간 콘크리트케도 점검공역 | (주) 한국국조물안전연구원<br>(주) 한국도로안전연구원<br>(재) 한국건설품질연구원 | 이 부영 | 간 원 강<br>김 경 기<br>문 원 석 | 영역 | 〰〰〰 | 0.220 | (0.3mm이하 : 흑색) | 점도 도상분리 | 〰〰〰 | 재료분리 |

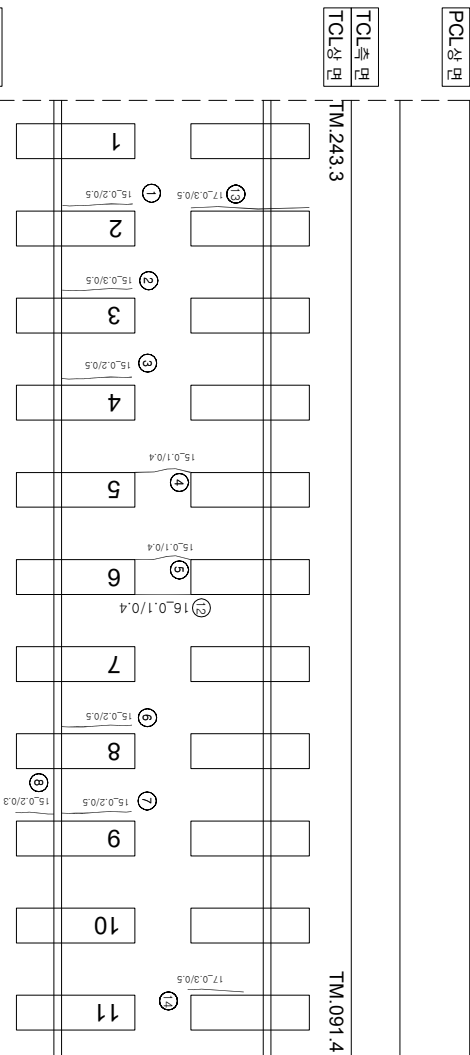
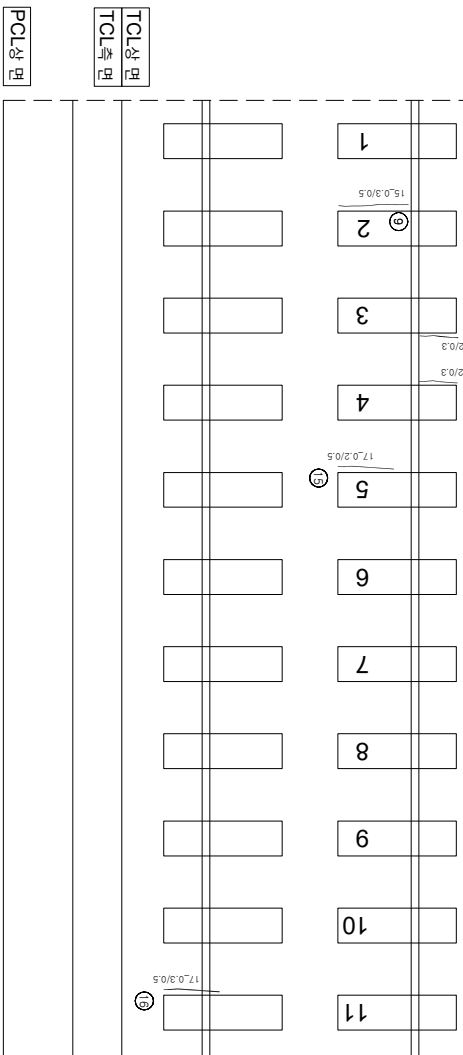
73K528  
9 SPAN - 11

| 연번 | 순차 | 폭 | 연장 | 비고 | 연번 | 순차 | 폭 | 연장 | 비고 |
|---|---|---|---|---|---|---|---|---|---|
| 1 | 강제부 균열 | 0.2 | mm | 0.5 m | 55 | | | | |
| 2 | 강제부 균열 | 0.3 | mm | 0.5 m | 56 | | | | |
| 3 | 강제부 균열 | 0.2 | mm | 0.5 m | 57 | | | | |
| 4 | 균열 | 0.1 | mm | 0.4 m | 58 | | | | |
| 5 | 균열 | 0.1 | mm | 0.4 m | 59 | | | | |
| 6 | 강제부 균열 | 0.2 | mm | 0.5 m | 60 | | | | |
| 7 | 강제부 균열 | 0.2 | mm | 0.5 m | 61 | | | | |
| 8 | 강제부 균열 | 0.2 | mm | 0.3 m | 62 | | | | |
| 9 | 강제부 균열 | 0.3 | mm | 0.5 m | 63 | | | | |
| 10 | 강제부 균열 | 0.2 | mm | 0.3 m | 64 | | | | |
| 11 | 강제부 균열 | 0.2 | mm | 0.3 m | 65 | | | | |
| 12 | 균열 | 0.1 | mm | 0.4 m | 66 | | | | |
| 13 | 강제부 균열 | 0.3 | mm | 1.0 m | 67 | | | | |
| 14 | 강제부 균열 | 0.3 | mm | 0.5 m | 68 | | | | |
| 15 | 강제부 균열 | 0.2 | mm | 0.5 m | 69 | | | | |
| 16 | 강제부 균열 | 0.3 | mm | 0.5 m | 70 | | | | |
