호남고속선 죽산교\_81(73.675~73.682km, S16-5)

| 시 | 행 | 사 | 물 | 역 | 명 | 물 | 역 | 사 | 관 | | 연 | 물 | 역 | 명 | 물 | 역 | 명 | | | | | | | | | | | | | | | |
|---|---|---|---|---|---|---|---|---|---|---|---|---|---|---|---|---|---|---|---|---|---|---|---|---|---|---|---|---|---|---|---|---|
| KORAIL | 한국철도공사 | KOREA RAILROAD | 2017년도 호남고속선 오송-광주승정간 콘크리트케도 점검용역 | (주)한국구조물안전연구원<br>(주)한국토목안전연구원<br>(재)한국건설품질연구원 | 이복영 | 관 | 김경기 | 연 | 0.220 (0.3mm이하 : 녹색) | 침목-도상판리 | 양상 | 배리, 배리, 파손 | 배태 | 시공이음판리,충분리 | | | | | | | | | | | | | | | | | | |

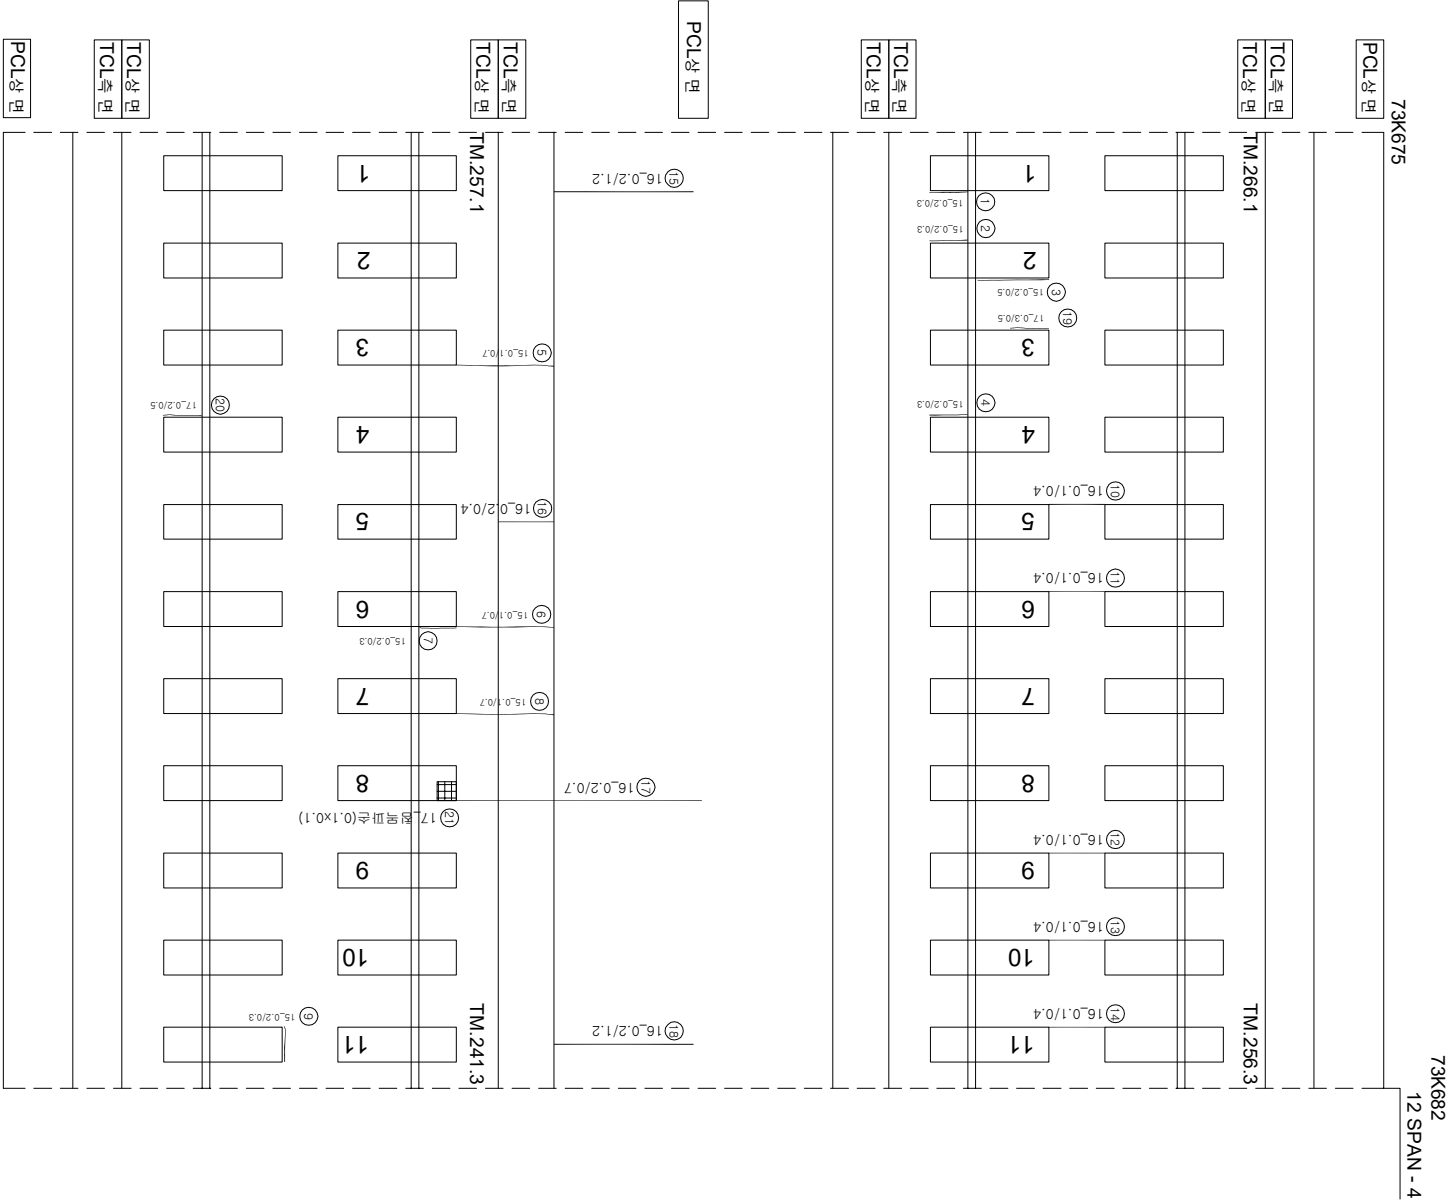
| 연번 | 순상 | 폭 | 연장 | 비고 | 연번 | 순상 | 폭 | 연장 | 비고 |
|---|---|---|---|---|---|---|---|---|---|
| 1 | 경계부 균열 0.2 mm | 0.3 m | | | 55 | | | | |
| 2 | 경계부 균열 0.2 mm | 0.3 m | | | 56 | | | | |
| 3 | 경계부 균열 0.2 mm | 0.5 m | | | 57 | | | | |
| 4 | 경계부 균열 0.2 mm | 0.3 m | | | 58 | | | | |
| 5 | 균열 0.1 mm | 0.7 m | | | 59 | | | | |
| 6 | 균열 0.1 mm | 0.7 m | | | 60 | | | | |
| 7 | 경계부 균열 0.2 mm | 0.3 m | | | 61 | | | | |
| 8 | 균열 0.1 mm | 0.7 m | | | 62 | | | | |
| 9 | 경계부 균열 0.2 mm | 0.3 m | | | 63 | | | | |
| 10 | 균열 0.1 mm | 0.4 m | | | 64 | | | | |
| 11 | 균열 0.1 mm | 0.4 m | | | 65 | | | | |
| 12 | 균열 0.1 mm | 0.4 m | | | 66 | | | | |
| 13 | 균열 0.1 mm | 0.4 m | | | 67 | | | | |
| 14 | 균열 0.1 mm | 0.4 m | | | 68 | | | | |
| 15 | 균열 0.2 mm | 1.2 m | | | 69 | | | | |
| 16 | 균열 0.2 mm | 0.4 m | | | 70 | | | | |
| 17 | 균열 0.2 mm | 0.7 m | | | 71 | | | | |
| 18 | 균열 0.2 mm | 1.2 m | | | 72 | | | | |
| 19 | 경계부 균열 0.3 mm | 0.5 m | 신규 | | 73 | | | | |
| 20 | 경계부 균열 0.2 mm | 0.5 m | 신규 | | 74 | | | | |
| 21 | 점록파손 0.1 m | 0.1 m | 신규 | | 75 | | | | |
