화남고속선 죽산교-119(73.931~73.938km, S24-3)

73K938  
24 SPAN - 3

| 시 | 행 사 | 영 역 | 영 역 | 영 역 | 사 | 인 지 | | 단 | |
|---|---|---|---|---|---|---|---|---|---|
| KORAIL<br>KOREA RAILROAD | 한국철도공사 | 2017년도 호남고속선 오송-광주승정간 콘크리트캐도 점검공역 | (주) 한국구조물안전연구원<br>(주) 한국도로안전연구원<br>(재) 한국건설품질연구원 | 이 박 영 | 강 완 강<br>김 경 기<br>윤 석 기 | 영역 | 0220 (0.3m이하 : 황색) | 점목도상문리 | |

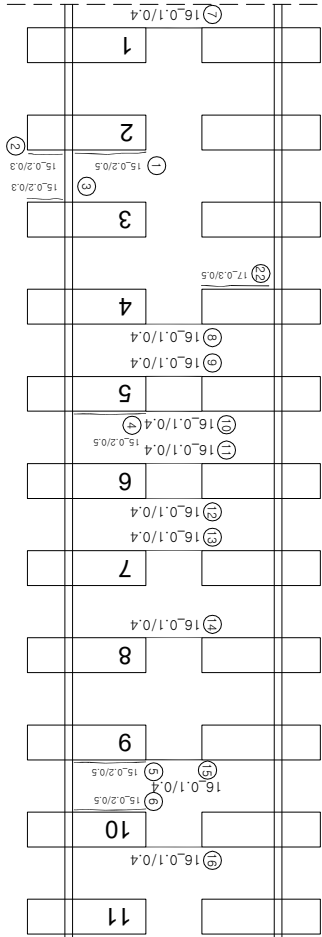
| 연번 | 순번 | 목 | 연장 | 비고 | 연번 | 순번 | 목 | 연장 | 비고 |
|---|---|---|---|---|---|---|---|---|---|
| 1 | 강제부 균열 | 0.2 mm | 0.5 m | | 55 | | | | |
| 2 | 강제부 균열 | 0.2 mm | 0.3 m | | 56 | | | | |
| 3 | 강제부 균열 | 0.2 mm | 0.3 m | | 57 | | | | |
| 4 | 강제부 균열 | 0.2 mm | 0.5 m | | 58 | | | | |
| 5 | 강제부 균열 | 0.2 mm | 0.5 m | | 59 | | | | |
| 6 | 강제부 균열 | 0.2 mm | 0.5 m | | 60 | | | | |
| 7 | 균열 | 0.1 mm | 0.4 m | | 61 | | | | |
| 8 | 균열 | 0.1 mm | 0.4 m | | 62 | | | | |
| 9 | 균열 | 0.1 mm | 0.4 m | | 63 | | | | |
| 10 | 균열 | 0.1 mm | 0.4 m | | 64 | | | | |
| 11 | 균열 | 0.1 mm | 0.4 m | | 65 | | | | |
| 12 | 균열 | 0.1 mm | 0.4 m | | 66 | | | | |
| 13 | 균열 | 0.1 mm | 0.4 m | | 67 | | | | |
| 14 | 균열 | 0.1 mm | 0.4 m | | 68 | | | | |
| 15 | 균열 | 0.1 mm | 0.4 m | | 69 | | | | |
| 16 | 균열 | 0.1 mm | 0.4 m | | 70 | | | | |
| 17 | 균열 | 0.2 mm | 0.7 m | | 71 | | | | |
| 18 | 균열 | 0.2 mm | 0.7 m | | 72 | | | | |
| 19 | 균열 | 0.2 mm | 0.6 m | | 73 | | | | |
| 20 | 균열 | 0.2 mm | 0.4 m | | 74 | | | | |
| 21 | 균열 | 0.1 mm | 0.4 m | | 75 | | | | |
| 22 | 강제부 균열 | 0.3 mm | 0.5 m | 신규 | 76 | | | | |
