호남고속선 죽산교-122(73.952~73.959km, S25-1)

73K959  
25 SPAN - 1

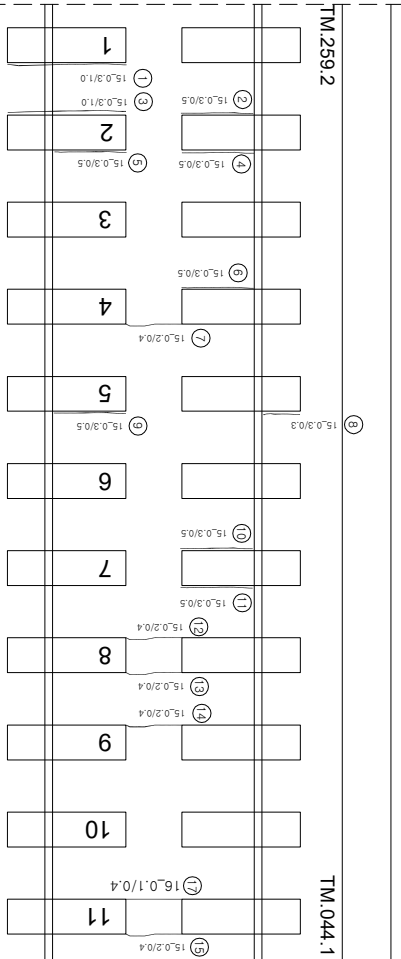
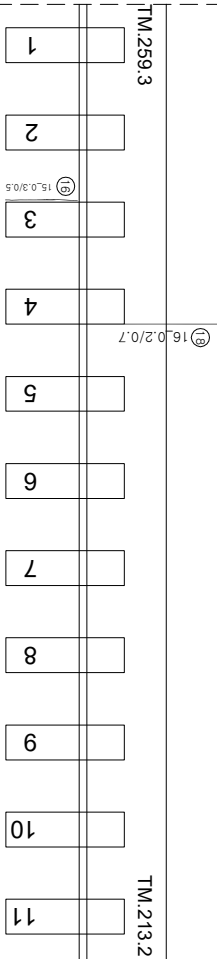
| 연번 | 순차 | 목 | 연장 | 비고 | 연번 | 순차 | 목 | 연장 | 비고 |
|---|---|---|---|---|---|---|---|---|---|
| 1 | 강제부 균열 | 0.3 mm | 0.5 m | 같이증기 | 55 | | | | |
| 2 | 강제부 균열 | 0.3 mm | 0.5 m | | 56 | | | | |
| 3 | 강제부 균열 | 0.3 mm | 0.5 m | 같이증기 | 57 | | | | |
| 4 | 강제부 균열 | 0.3 mm | 0.5 m | | 58 | | | | |
| 5 | 강제부 균열 | 0.3 mm | 0.5 m | | 59 | | | | |
| 6 | 강제부 균열 | 0.3 mm | 0.5 m | | 60 | | | | |
| 7 | 균열 | 0.2 mm | 0.4 m | | 61 | | | | |
| 8 | 강제부 균열 | 0.3 mm | 0.5 m | | 62 | | | | |
| 9 | 강제부 균열 | 0.3 mm | 0.5 m | | 63 | | | | |
| 10 | 강제부 균열 | 0.3 mm | 0.5 m | | 64 | | | | |
| 11 | 강제부 균열 | 0.3 mm | 0.5 m | | 65 | | | | |
| 12 | 균열 | 0.2 mm | 0.4 m | | 66 | | | | |
| 13 | 균열 | 0.2 mm | 0.4 m | | 67 | | | | |
| 14 | 균열 | 0.2 mm | 0.4 m | | 68 | | | | |
| 15 | 균열 | 0.2 mm | 0.4 m | | 69 | | | | |
| 16 | 강제부 균열 | 0.3 mm | 0.5 m | | 70 | | | | |
| 17 | 균열 | 0.1 mm | 0.4 m | | 71 | | | | |
| 18 | 균열 | 0.2 mm | 0.7 m | | 72 | | | | |
| 19 | 균열 | 0.1 mm | 0.7 m | | 73 | | | | |
