호남고속선 죽산교-105(73.843~73.850km, S21-4)

73K850  
21 SPAN - 4

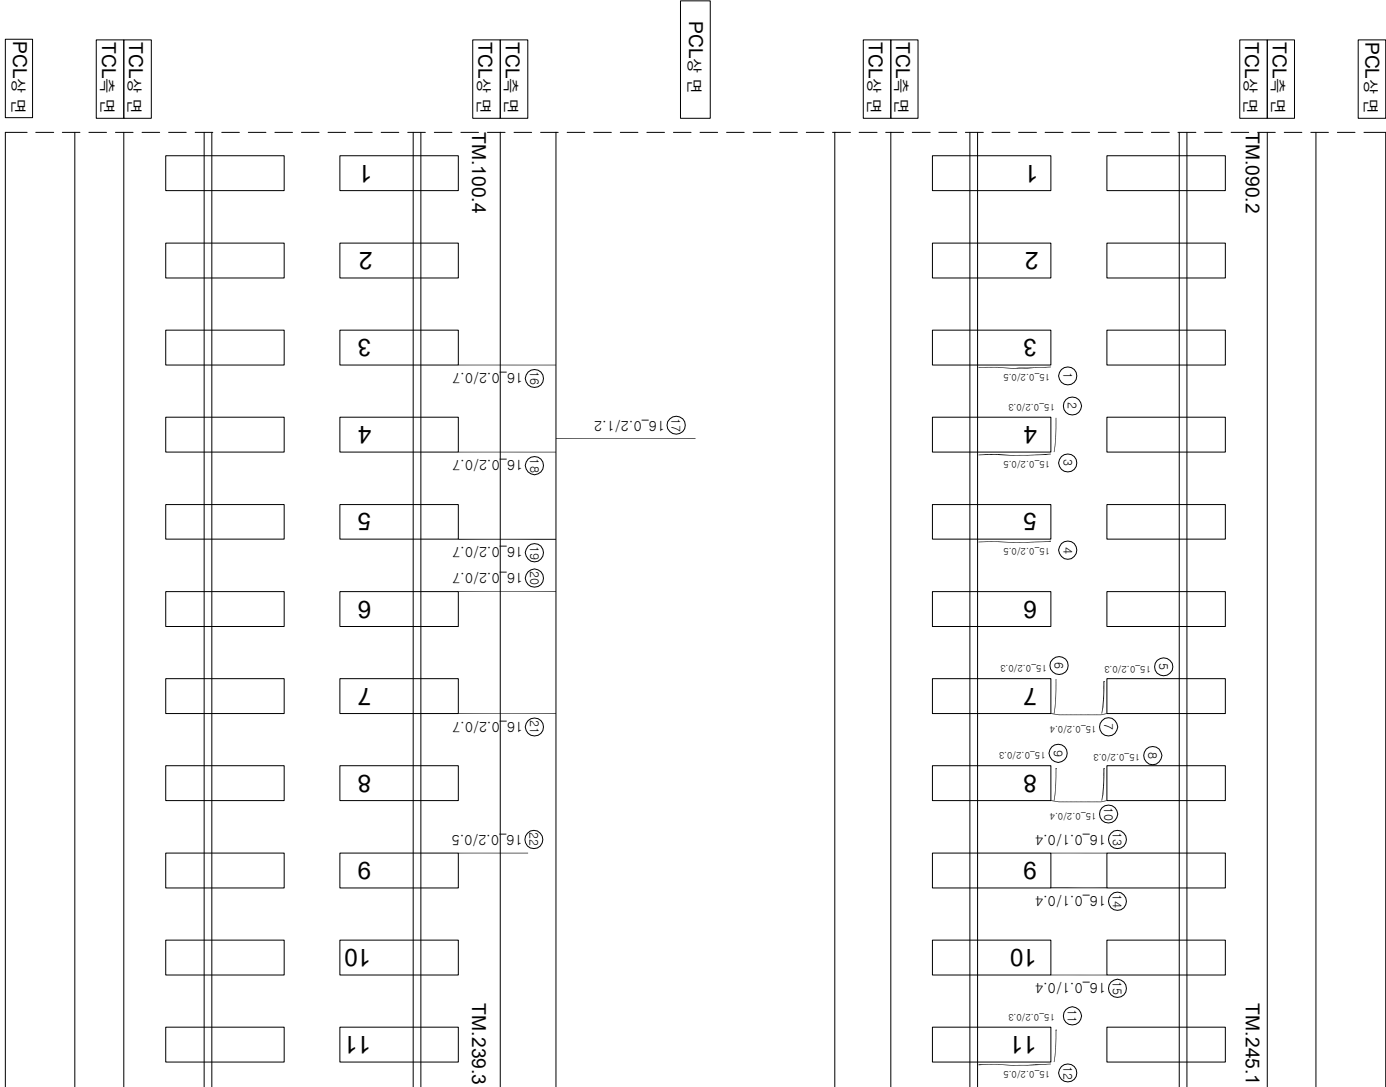
| 연번 | 순차 | 목 | 연장 | 비고 | 연번 | 순차 | 목 | 연장 | 비고 |
|---|---|---|---|---|---|---|---|---|---|
| 1 | 강제부 균열 | 0.2 mm | 0.5 m | | 55 | | | | |
| 2 | 강제부 균열 | 0.2 mm | 0.3 m | | 56 | | | | |
| 3 | 강제부 균열 | 0.2 mm | 0.5 m | | 57 | | | | |
| 4 | 강제부 균열 | 0.2 mm | 0.5 m | | 58 | | | | |
| 5 | 강제부 균열 | 0.2 mm | 0.3 m | | 59 | | | | |
| 6 | 강제부 균열 | 0.2 mm | 0.3 m | | 60 | | | | |
| 7 | 균열 | 0.2 mm | 0.4 m | | 61 | | | | |
| 8 | 강제부 균열 | 0.2 mm | 0.3 m | | 62 | | | | |
| 9 | 강제부 균열 | 0.2 mm | 0.3 m | | 63 | | | | |
| 10 | 균열 | 0.2 mm | 0.4 m | | 64 | | | | |
| 11 | 강제부 균열 | 0.2 mm | 0.3 m | | 65 | | | | |
| 12 | 강제부 균열 | 0.2 mm | 0.5 m | | 66 | | | | |
| 13 | 균열 | 0.1 mm | 0.4 m | | 67 | | | | |
| 14 | 균열 | 0.1 mm | 0.4 m | | 68 | | | | |
| 15 | 균열 | 0.1 mm | 0.4 m | | 69 | | | | |
| 16 | 균열 | 0.2 mm | 0.7 m | | 70 | | | | |
| 17 | 균열 | 0.2 mm | 1.2 m | | 71 | | | | |
| 18 | 균열 | 0.2 mm | 0.7 m | | 72 | | | | |
| 19 | 균열 | 0.2 mm | 0.7 m | | 73 | | | | |
| 20 | 균열 | 0.2 mm | 0.7 m | | 74 | | | | |
| 21 | 균열 | 0.2 mm | 0.7 m | | 75 | | | | |
| 22 | 균열 | 0.2 mm | 0.5 m | | 76 | | | | |
