화남고속선 죽산교-187(74.377~74.384km, S38-1)

38 SPAN - 1

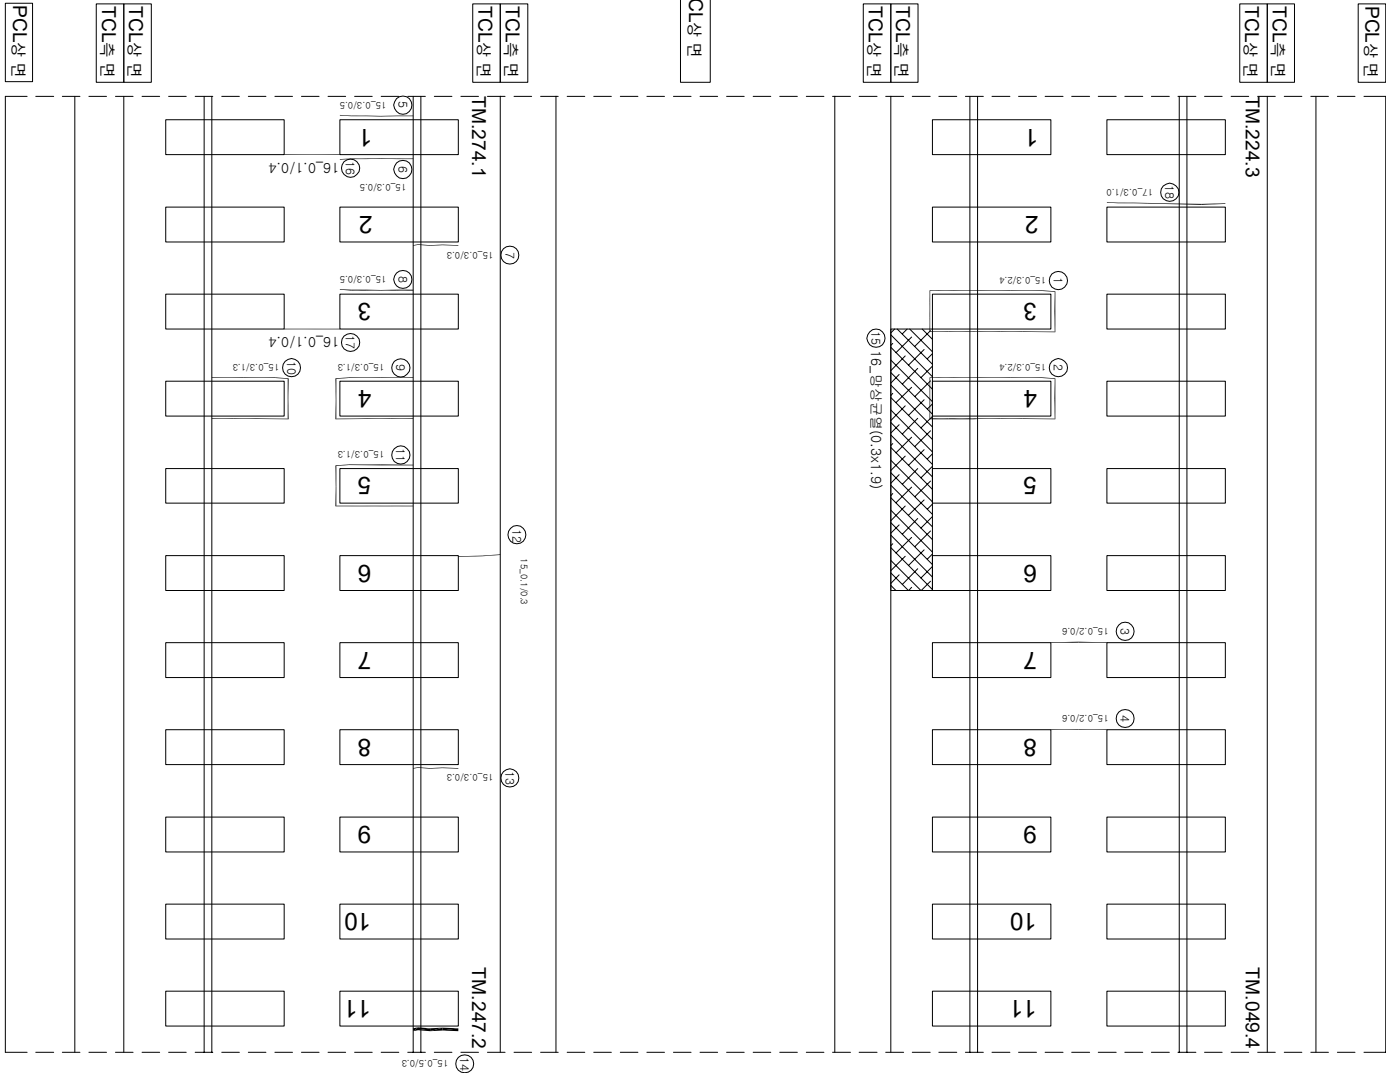
| 연번 | 산상 | 폭 | 연장 | 비고 | 연번 | 산상 | 폭 | 연장 | 비고 |
|---|---|---|---|---|---|---|---|---|---|
| 1 | 경계부 단열 | 0.3 mm | 2.4 m | | 55 | | | | |
| 2 | 경계부 단열 | 0.3 mm | 2.4 m | | 56 | | | | |
| 3 | 단열 | 0.2 mm | 0.6 m | | 57 | | | | |
| 4 | 단열 | 0.2 mm | 0.6 m | | 58 | | | | |
| 5 | 경계부 단열 | 0.3 mm | 0.5 m | | 59 | | | | |
| 6 | 경계부 단열 | 0.3 mm | 0.5 m | | 60 | | | | |
| 7 | 경계부 단열 | 0.3 mm | 0.3 m | | 61 | | | | |
| 8 | 경계부 단열 | 0.3 mm | 0.5 m | | 62 | | | | |
| 9 | 경계부 단열 | 0.3 mm | 1.3 m | | 63 | | | | |
| 10 | 경계부 단열 | 0.3 mm | 1.3 m | | 64 | | | | |
| 11 | 단열 | 0.3 mm | 1.3 m | | 65 | | | | |
| 12 | 단열 | 0.1 mm | 0.3 m | | 66 | | | | |
| 13 | 경계부 단열 | 0.3 mm | 0.3 m | | 67 | | | | |
| 14 | 경계부 단열 | 0.5 mm | 0.3 m | | 68 | | | | |
| 15 | 방수단열 | 0.3 mm | 1.9 m | | 69 | | | | |
| 16 | 단열 | 0.1 mm | 0.4 m | | 70 | | | | |
| 17 | 단열 | 0.1 mm | 0.4 m | | 71 | | | | |
| 18 | 경계부 단열 | 0.3 mm | 1.0 m | 신규 | 72 | | | | |
