호남고속전주산업교-195(74.433~74.440km, S39-4)

39 SPAN - 4

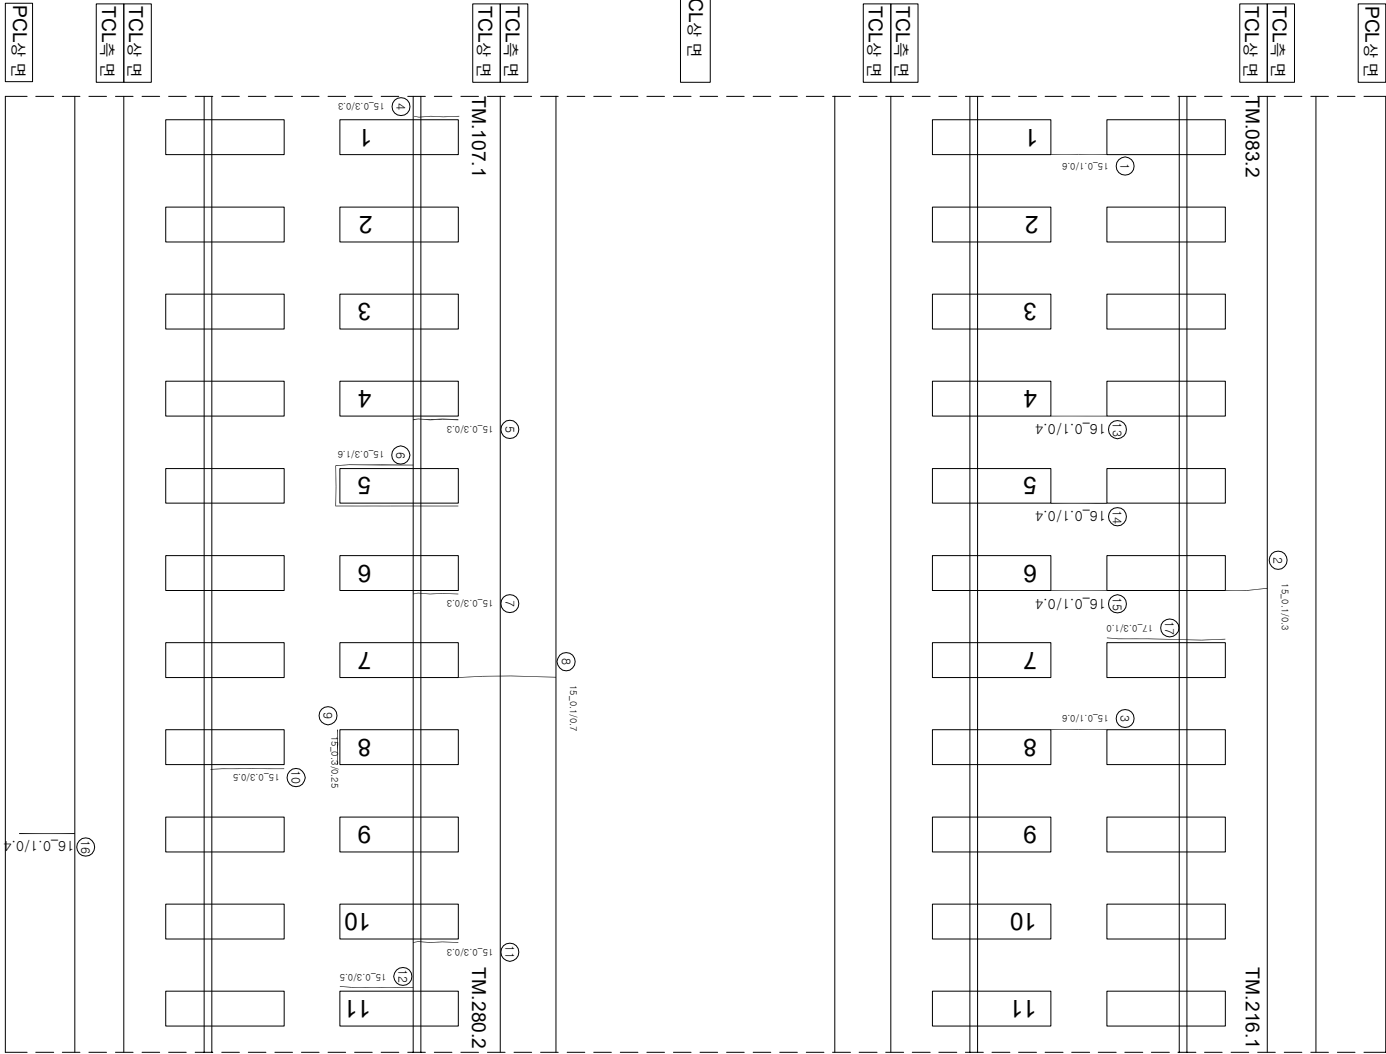
| 연번 | 순상 | 폭 | 연장 | 비고 | 연번 | 순상 | 폭 | 연장 | 비고 |
|---|---|---|---|---|---|---|---|---|---|
| 1 | 균열 | 0.1 | mm | 0.6 m | 55 | | | | |
| 2 | 균열 | 0.1 | mm | 0.3 m | 56 | | | | |
| 3 | 균열 | 0.1 | mm | 0.6 m | 57 | | | | |
| 4 | 균열 | 0.3 | mm | 0.3 m | 58 | | | | |
| 5 | 균열 | 0.3 | mm | 0.3 m | 59 | | | | |
| 6 | 균열 | 0.3 | mm | 1.6 m | 60 | | | | |
| 7 | 균열 | 0.3 | mm | 0.3 m | 61 | | | | |
| 8 | 균열 | 0.1 | mm | 0.7 m | 62 | | | | |
| 9 | 균열 | 0.3 | mm | 0.25 m | 63 | | | | |
| 10 | 균열 | 0.3 | mm | 0.5 m | 64 | | | | |
| 11 | 균열 | 0.3 | mm | 0.3 m | 65 | | | | |
| 12 | 균열 | 0.3 | mm | 0.5 m | 66 | | | | |
| 13 | 균열 | 0.1 | mm | 0.4 m | 67 | | | | |
| 14 | 균열 | 0.1 | mm | 0.4 m | 68 | | | | |
| 15 | 균열 | 0.1 | mm | 0.4 m | 69 | | | | |
| 16 | 균열 | 0.1 | mm | 0.4 m | 70 | | | | |
| 17 | 균열 | 0.3 | mm | 1.0 m | 71 | | | | |
