호남고속선 죽산교\_213(74.559~74.566km, S43-2)

| 시 | 행사 | 영역 | 영역 | 영역 | 사 | 과업 책임자 | | 장 | 아 | 지 | 구분 |
|---|---|---|---|---|---|---|---|---|---|---|---|
| KORAIL<br>KOREA RAILROAD | 한국철도공사 | 2017년도 호남고속선 오송-광주승정간 콘크리트케도 점검공역 | (주) 한국구조물안전연구원<br>(주) 한국국토안전연구원<br>(재) 한국건설품질연구원 | 이복영 | 김원강<br>김경기<br>문은석 | 조민 | ~ | 0220 (0.3mm이하 : 흑색) | 점목도상판리 | 채료판리 | ~ |

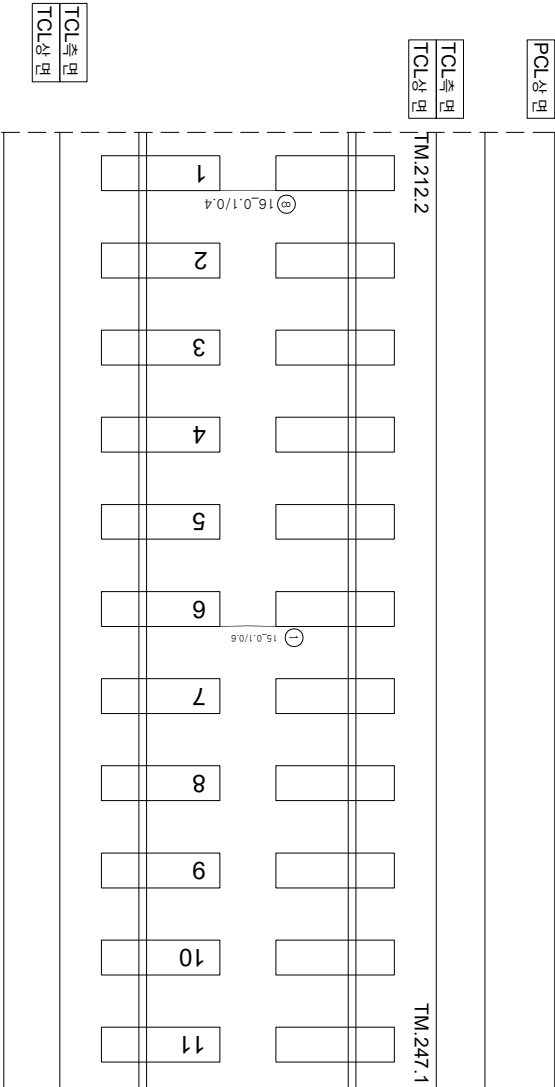
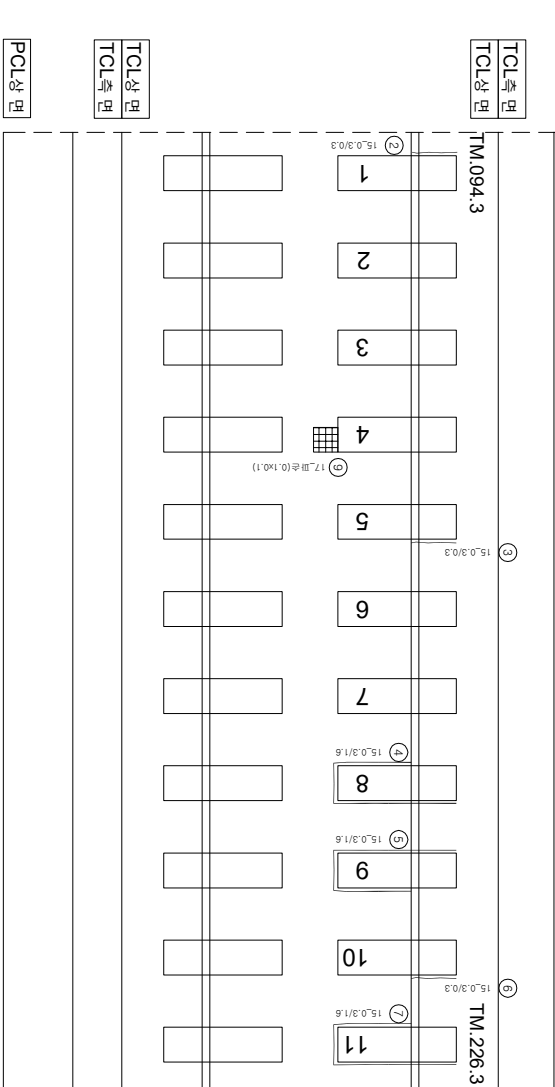
| 순번 | 성명 | 성 | 연령 | 비고 | 순번 | 성명 | 성 | 연령 | 비고 |
|---|---|---|---|---|---|---|---|---|---|
| 1 | 강계부 군열 | 0.3 m | 0.3 m | | 55 | | | | |
| 2 | 강계부 군열 | 0.3 m | 0.3 m | | 56 | | | | |
| 3 | 강계부 군열 | 0.3 m | 0.3 m | | 57 | | | | |
| 4 | 강계부 군열 | 0.3 m | 1.6 m | | 58 | | | | |
| 5 | 강계부 군열 | 0.3 m | 1.6 m | | 59 | | | | |
| 6 | 강계부 군열 | 0.3 m | 0.3 m | | 60 | | | | |
| 7 | 강계부 군열 | 0.3 m | 1.6 m | | 61 | | | | |
| 8 | 군열 | 0.1 m | 0.4 m | | 62 | | | | |
| 9 | 파손 | 0.1 m | 0.1 m | 신규 | 63 | | | | |
