호남고속선 죽산교-223(74.620~74.626km, S45-2)

| 시 | 행 사 | 영 역 | 영 역 | 영역 | 사 | 과목 | | 단 | | | | |
|---|---|---|---|---|---|---|---|---|---|---|---|---|
| KORAIL<br>KOREA RAILROAD | 한국철도공사 | 2017년도 호남고속선 오송-광주승정간 콘크리트케도 점검공역 | (주) 한국구조물안전연구원<br>(주) 한국국토안전연구원<br>(재) 한국건설품질연구원 | 이 부영 | 김 원 강<br>김 경 기<br>문 윤 석 | 영역 | 〰〰〰 | 0.220 (0.3mm이하 : 흑색) | 점목도상판리 | 〰〰〰 | 재료판리 | 〰〰〰 |

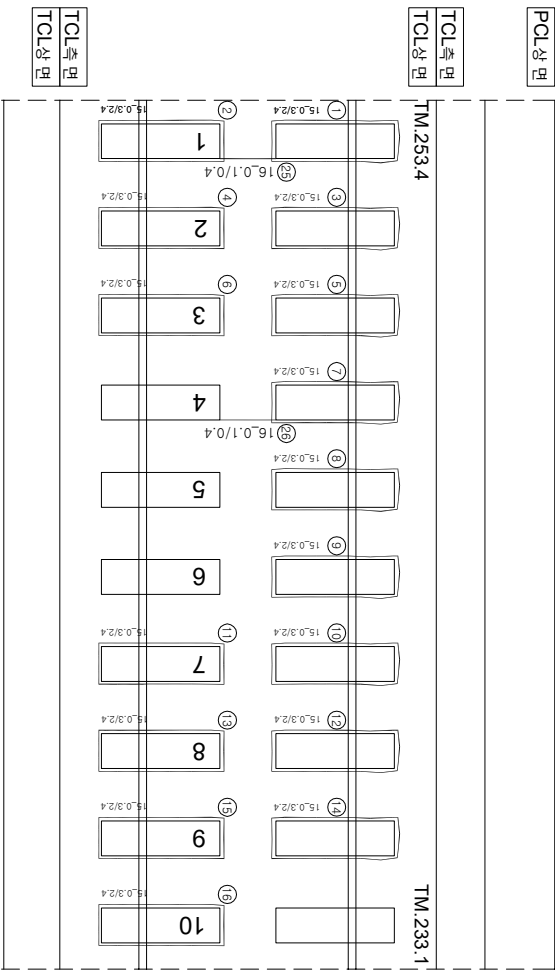
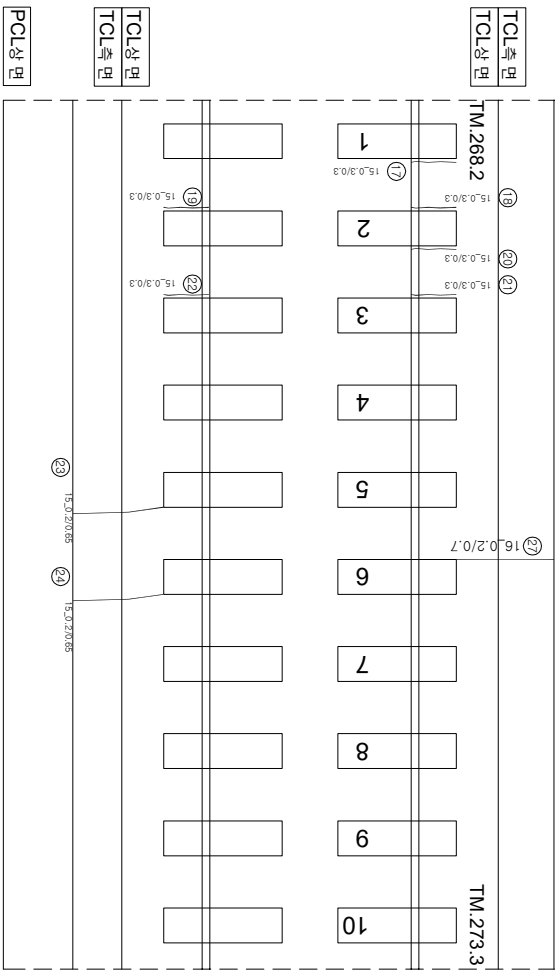
| 연번 | 순차 | 목 | 연장 | 비고 | 연번 | 순차 | 목 | 연장 | 비고 |
|---|---|---|---|---|---|---|---|---|---|
| 1 | 강제부 균열 | 0.3 mm | 2.4 m | | 56 | | | | |
| 2 | 강제부 균열 | 0.3 mm | 2.4 m | | 57 | | | | |
| 3 | 강제부 균열 | 0.3 mm | 2.4 m | | 57 | | | | |
| 4 | 강제부 균열 | 0.3 mm | 2.4 m | | 58 | | | | |
| 5 | 강제부 균열 | 0.3 mm | 2.4 m | | 59 | | | | |
| 6 | 강제부 균열 | 0.3 mm | 2.4 m | | 60 | | | | |
| 7 | 강제부 균열 | 0.3 mm | 2.4 m | | 61 | | | | |
| 8 | 강제부 균열 | 0.3 mm | 2.4 m | | 62 | | | | |
| 9 | 강제부 균열 | 0.3 mm | 2.4 m | | 63 | | | | |
| 10 | 강제부 균열 | 0.3 mm | 2.4 m | | 64 | | | | |
| 11 | 강제부 균열 | 0.3 mm | 2.4 m | | 65 | | | | |
| 12 | 강제부 균열 | 0.3 mm | 2.4 m | | 66 | | | | |
| 13 | 강제부 균열 | 0.3 mm | 2.4 m | | 67 | | | | |
| 14 | 강제부 균열 | 0.3 mm | 2.4 m | | 68 | | | | |
| 15 | 강제부 균열 | 0.3 mm | 2.4 m | | 69 | | | | |
| 16 | 강제부 균열 | 0.3 mm | 2.4 m | | 70 | | | | |
| 17 | 강제부 균열 | 0.3 mm | 0.3 m | | 71 | | | | |
| 18 | 강제부 균열 | 0.3 mm | 0.3 m | | 72 | | | | |
| 19 | 강제부 균열 | 0.3 mm | 0.3 m | | 73 | | | | |
| 20 | 강제부 균열 | 0.3 mm | 0.3 m | | 74 | | | | |
| 21 | 강제부 균열 | 0.3 mm | 0.3 m | | 75 | | | | |
| 22 | 강제부 균열 | 0.3 mm | 0.3 m | | 76 | | | | |
| 23 | 균열 | 0.2 mm | 0.65 m | | 77 | | | | |
| 24 | 균열 | 0.2 mm | 0.65 m | | 78 | | | | |
| 25 | 균열 | 0.1 mm | 0.4 m | | 79 | | | | |
| 26 | 균열 | 0.1 mm | 0.4 m | | 80 | | | | |
| 27 | 균열 | 0.2 mm | 0.7 m | | 81 | | | | |
