화남고속선 죽산교-226(74.638~74.644km, S45-5)

| 시 | 행사 | 영역 | 영역 | 영역 | 사 | 인원 | | 구분 |
|---|---|---|---|---|---|---|---|---|
| KORAIL<br>KOREA RAILROAD | 한국철도공사 | 2017년도 호남고속선 오송-광주승정간 편크리트캐드 점검공여 | (주) 한국구조물안전연구원<br>(주) 한국국토안전연구원<br>(재) 한국건설품질연구원 | 이 박 영<br>김 경 기<br>윤 석 기 | 간 원 강<br>김 경 기<br>윤 석 기 | 영역 | | |

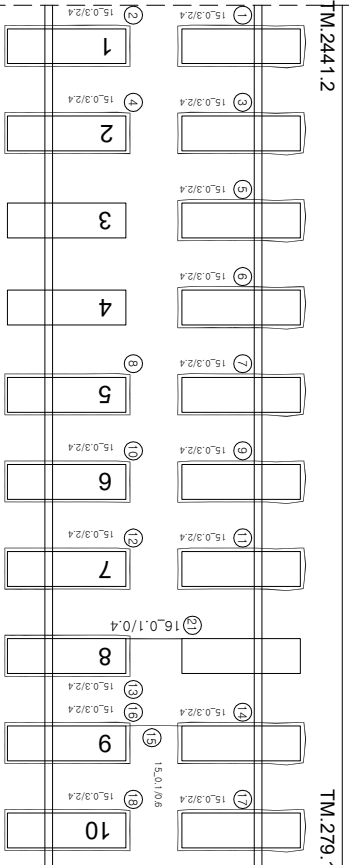
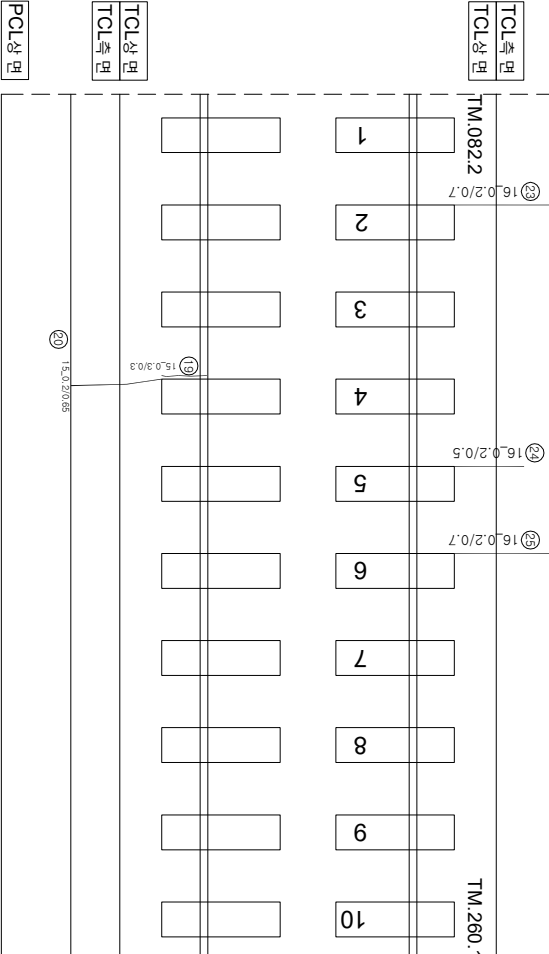
| 연번 | 순차 | 목 | 연장 | 비고 | 연번 | 순차 | 목 | 연장 | 비고 |
|---|---|---|---|---|---|---|---|---|---|
| 1 | 강제부 균열 | 0.3 mm | 2.4 m | | 55 | | | | |
| 15 | 균열 | 0.1 mm | 0.6 m | | 69 | | | | |
| 19 | 강제부 균열 | 0.3 mm | 0.3 m | | 73 | | | | |
| 20 | 균열 | 0.2 mm | 0.65 m | | 74 | | | | |
| 21 | 균열 | 0.1 mm | 0.4 m | | 75 | | | | |
| 22 | 균열 | 0.2 mm | 6.2 m | | 76 | | | | |
| 23 | 균열 | 0.2 mm | 0.7 m | | 77 | | | | |
| 24 | 균열 | 0.2 mm | 0.5 m | | 78 | | | | |
| 25 | 균열 | 0.2 mm | 0.7 m | | 79 | | | | |
