화남고속선 죽산교\_228(74.650~74.656km, S46-2)

| 시 | 행 | 사 | 영 | 역 | 영 | 영 | 역 | 사 | 과 | | 영 | 아 | 지 | | | | | | | | | |
|---|---|---|---|---|---|---|---|---|---|---|---|---|---|---|---|---|---|---|---|---|---|---|
| KORAIL<br>KOREA RAILROAD | 한국철도공사 | 2017년도 호남고속선 오송-광주승정간 콘크리트케도 점검용역 | | | | | (주) 한국구조물안전연구원<br>(주) 한국국토안전연구원<br>(재) 한국건설품질연구원 | 이 부영 | 간 원 강<br>김 경 기<br>문 원 석 기 | 영 | | | | | | | | | | | | |

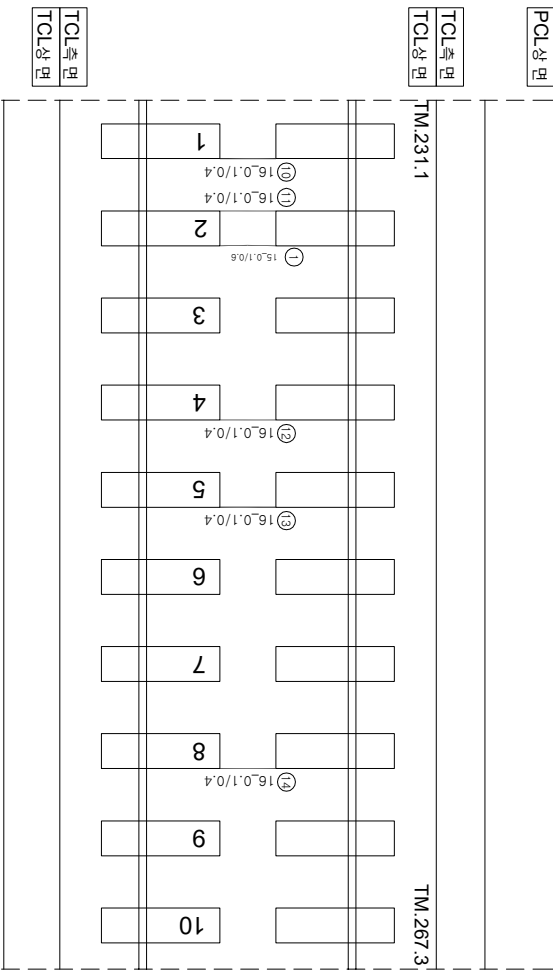
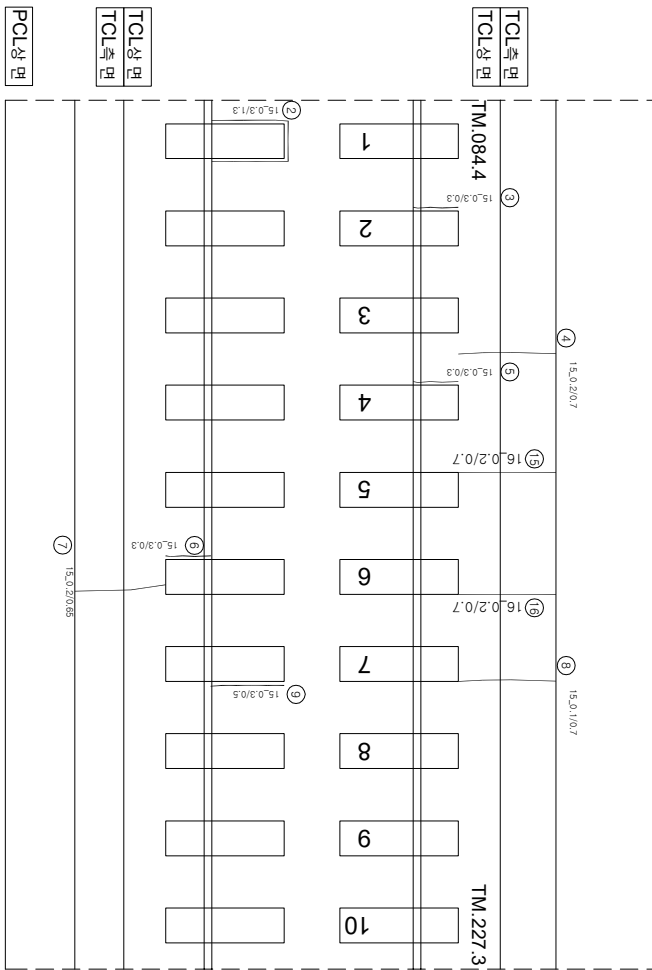
| 연번 | 순상 | 폭 | 연장 | 비고 | 연번 | 순상 | 폭 | 연장 | 비고 |
|---|---|---|---|---|---|---|---|---|---|
| 1 | 균열 | 0.1 | 0.6 | m | 55 | | | | |
| 2 | 강계부 균열 | 0.3 | 1.3 | m | 56 | | | | |
| 3 | 강계부 균열 | 0.3 | 0.3 | m | 57 | | | | |
| 4 | 균열 | 0.2 | 0.7 | m | 58 | | | | |
| 5 | 강계부 균열 | 0.3 | 0.3 | m | 59 | | | | |
| 6 | 강계부 균열 | 0.3 | 0.3 | m | 60 | | | | |
| 7 | 균열 | 0.2 | 0.65 | m | 61 | | | | |
| 8 | 균열 | 0.1 | 0.7 | m | 62 | | | | |
| 9 | 강계부 균열 | 0.3 | 0.5 | m | 63 | | | | |
| 10 | 균열 | 0.1 | 0.4 | m | 64 | | | | |
| 11 | 균열 | 0.1 | 0.4 | m | 65 | | | | |
| 12 | 균열 | 0.1 | 0.4 | m | 66 | | | | |
| 13 | 균열 | 0.1 | 0.4 | m | 67 | | | | |
| 14 | 균열 | 0.1 | 0.4 | m | 68 | | | | |
| 15 | 균열 | 0.2 | 0.7 | m | 69 | | | | |
| 16 | 균열 | 0.2 | 0.7 | m | 70 | | | | |
