호남고속전차산교-248(74.786~74.793km, S50-2)

| 시 | 행 | 사 | 영 | 역 | 영 | 영 | 영 | 역 | 사 | 이 | | 장 | 아 | 지 | | | | | |
|---|---|---|---|---|---|---|---|---|---|---|---|---|---|---|---|---|---|---|---|
| KORAIL<br>KOREA RAILROAD | 한국철도공사 | 2017년도 호남고속선 오송-광주승정간 콘크리트케도 점검공역 | (주) 한국구조물안전연구원<br>(주) 한국국토안전연구원<br>(재) 한국건설품질연구원 | 이 부영 | 김 원 강<br>김 경 기<br>문 준 석 | 관 | 단 | ~<br>0.220 (0.3m이하 : 복식) | 한목대소방관리 | 채료관리 | ~<br>0.420 (0.3m초과 0.5m이하 : 형식)<br>철타노출 | ~<br>0.620 (0.5m초과 1.0m미만 : 적석) | 방상 | 바리, 바릭, 파손 | 누수, 슬럼부 | ~<br>1.020 (1.0m이상 : 분홍색) | 백태 | 가성 | 시공이음 분리, 총관리 |

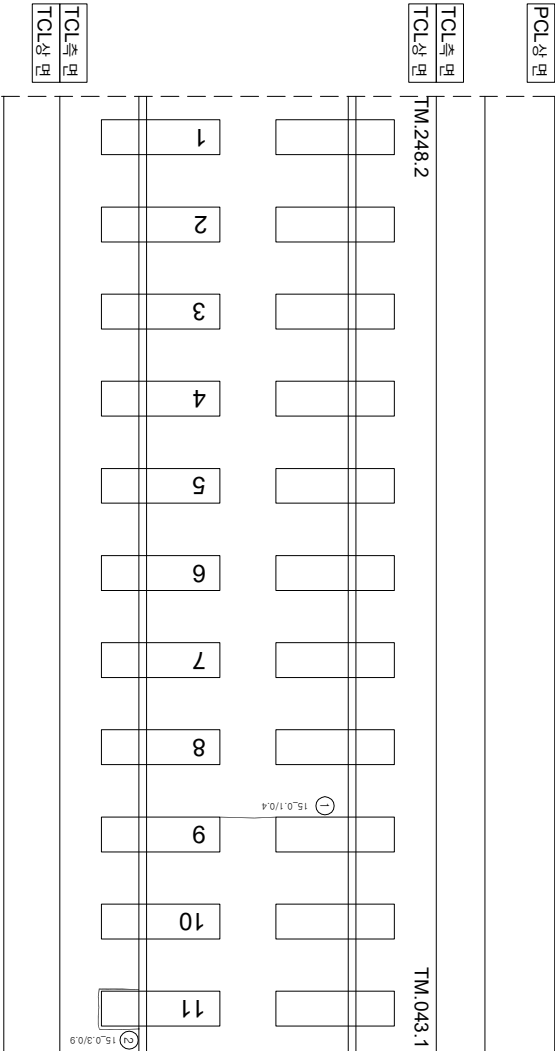
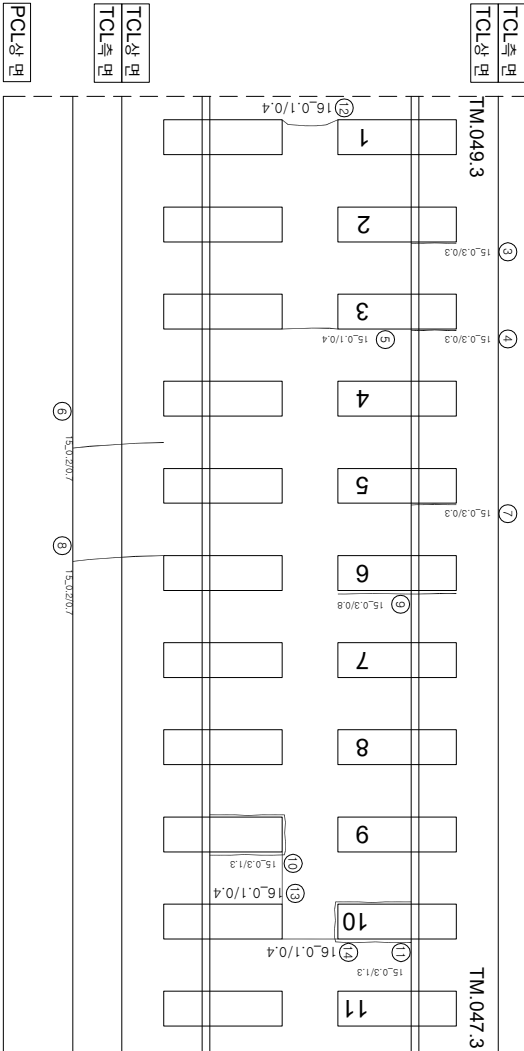
| 연번 | 산상 | 폭 | 연장 | 비고 | 연번 | 산상 | 폭 | 연장 | 비고 |
|---|---|---|---|---|---|---|---|---|---|
| 1 | 균열 | 0.1 mm | 0.4 m | | 55 | | | | |
| 2 | 강재부 균열 | 0.3 mm | 0.9 m | | 56 | | | | |
| 3 | 강재부 균열 | 0.3 mm | 0.3 m | | 57 | | | | |
| 4 | 강재부 균열 | 0.3 mm | 0.3 m | | 58 | | | | |
| 5 | 균열 | 0.1 mm | 0.4 m | | 59 | | | | |
| 6 | 균열 | 0.2 mm | 0.7 m | | 60 | | | | |
| 7 | 강재부 균열 | 0.3 mm | 0.3 m | | 61 | | | | |
| 8 | 균열 | 0.2 mm | 0.7 m | | 62 | | | | |
| 9 | 강재부 균열 | 0.3 mm | 0.8 m | | 63 | | | | |
| 10 | 강재부 균열 | 0.3 mm | 1.3 m | | 64 | | | | |
| 11 | 강재부 균열 | 0.3 mm | 1.3 m | | 65 | | | | |
| 12 | 균열 | 0.1 mm | 0.4 m | | 66 | | | | |
| 13 | 균열 | 0.1 mm | 0.4 m | | 67 | | | | |
| 14 | 균열 | 0.1 mm | 0.4 m | | 68 | | | | |
