호남고속선 죽산교-250(74.799~74.806km, S50-4)

74K806

74K799

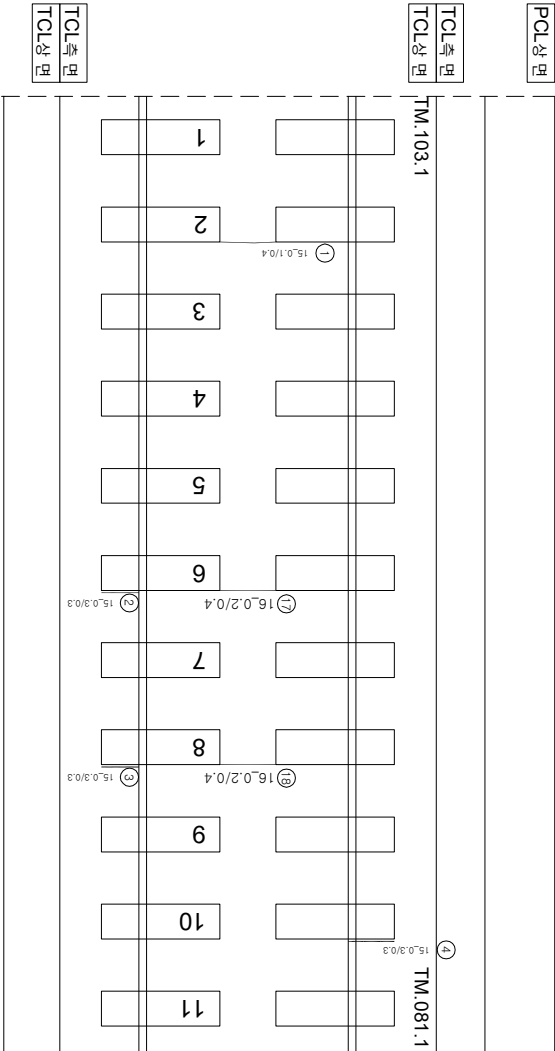
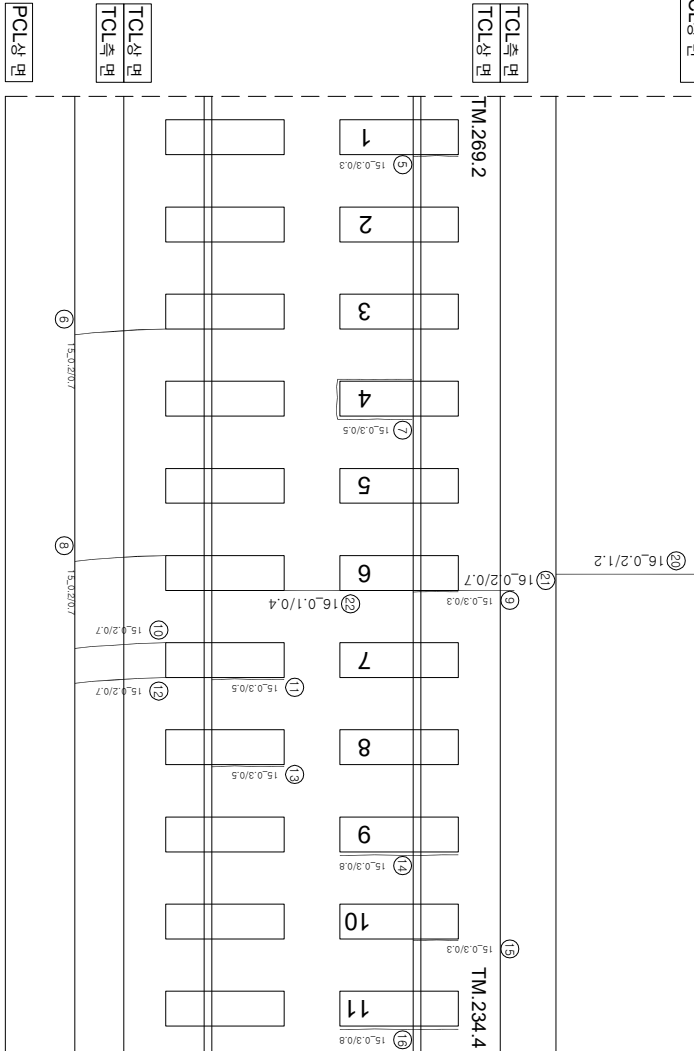
| 연번 | 순차 | 목 | 연장 | 비고 | 연번 | 순차 | 목 | 연장 | 비고 |
|---|---|---|---|---|---|---|---|---|---|
| 1 | 균열 | 0.1 mm | 0.4 m | | 55 | | | | |
| 2 | 강재부 균열 | 0.3 mm | 0.3 m | | 56 | | | | |
| 3 | 강재부 균열 | 0.3 mm | 0.3 m | | 57 | | | | |
| 4 | 강재부 균열 | 0.3 mm | 0.3 m | | 58 | | | | |
| 5 | 강재부 균열 | 0.3 mm | 0.3 m | | 59 | | | | |
| 6 | 균열 | 0.2 mm | 0.7 m | | 60 | | | | |
| 7 | 강재부 균열 | 0.3 mm | 0.5 m | | 61 | | | | |
| 8 | 균열 | 0.2 mm | 0.7 m | | 62 | | | | |
| 9 | 강재부 균열 | 0.3 mm | 0.3 m | | 63 | | | | |
| 10 | 균열 | 0.2 mm | 0.7 m | | 64 | | | | |
| 11 | 강재부 균열 | 0.3 mm | 0.5 m | | 65 | | | | |
| 12 | 균열 | 0.2 mm | 0.7 m | | 66 | | | | |
| 13 | 강재부 균열 | 0.3 mm | 0.5 m | | 67 | | | | |
| 14 | 강재부 균열 | 0.3 mm | 0.8 m | | 68 | | | | |
| 15 | 강재부 균열 | 0.3 mm | 0.3 m | | 69 | | | | |
| 16 | 강재부 균열 | 0.3 mm | 0.8 m | | 70 | | | | |
| 17 | 균열 | 0.2 mm | 0.4 m | | 71 | | | | |
| 18 | 균열 | 0.2 mm | 0.4 m | | 72 | | | | |
| 19 | 균열 | 0.2 mm | 0.7 m | | 73 | | | | |
| 20 | 균열 | 0.2 mm | 1.2 m | | 74 | | | | |
| 21 | 균열 | 0.2 mm | 0.7 m | | 75 | | | | |
| 22 | 균열 | 0.1 mm | 0.4 m | | 76 | | | | |
