호남고속전국산교-264(74.890~74.896km, S53-3)

| 시 | 행 사 | 영 역 | 영 역 | 영역 | 사 | 과목 | | 단 | | | | |
|---|---|---|---|---|---|---|---|---|---|---|---|---|
| KORAIL<br>KOREA RAILROAD | 한국철도공사 | 2017년도 호남고속선 오송-광주승정간 콘크리트케도 점검공역 | (주) 한국구조물안전연구원<br>(주) 한국국토안전연구원<br>(재) 한국건설품질연구원 | 이 부영 | 김 원 강<br>김 경 기<br>문 윤 석 | 영역 | 0220 (0.3mm이하 : 흑색) | 점등도상분리 | 채료분리 | 점등도상분리 | | |

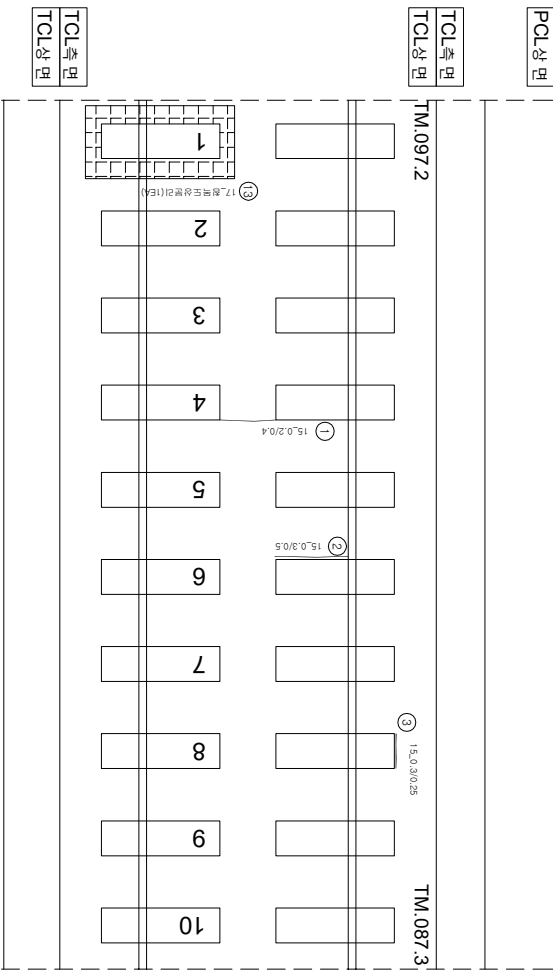
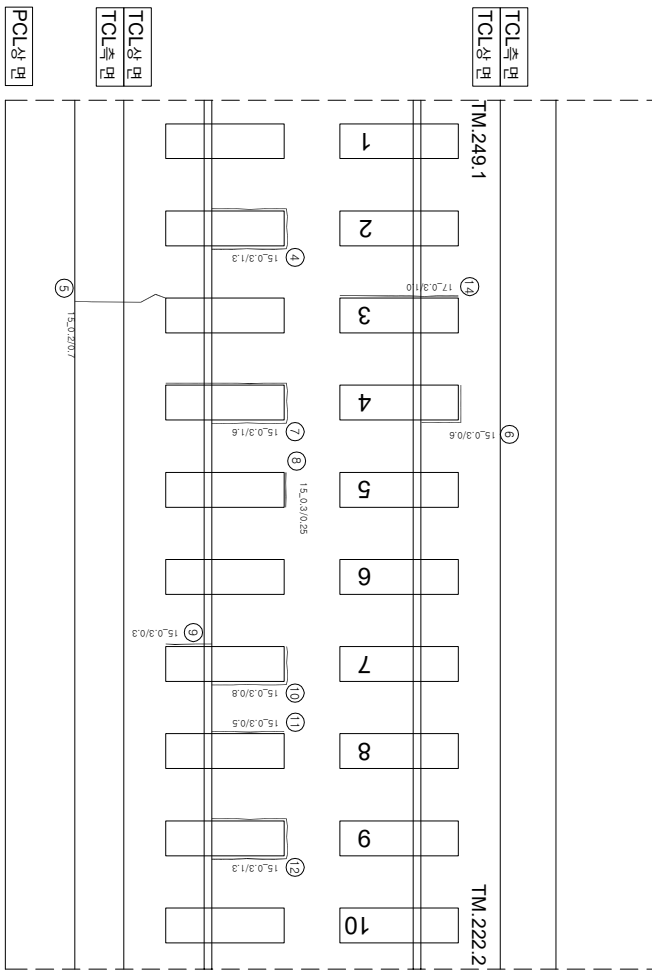
| 연번 | 내선 | 속도 | 연장 | 비고 | 연번 | 내선 | 속도 | 연장 | 비고 |
|---|---|---|---|---|---|---|---|---|---|
| 1 | 군열 | 0.2 | mm | 0.4 | m | 56 | | | |
| 2 | 강계부 군열 | 0.3 | mm | 0.5 | m | 55 | | | |
| 3 | 강계부 군열 | 0.3 | mm | 0.25 | m | 57 | | | |
| 4 | 강계부 군열 | 0.3 | mm | 1.3 | m | 58 | | | |
| 5 | 군열 | 0.2 | mm | 0.7 | m | 59 | | | |
| 6 | 강계부 군열 | 0.3 | mm | 0.6 | m | 60 | | | |
| 7 | 강계부 군열 | 0.3 | mm | 1.6 | m | 61 | | | |
| 8 | 강계부 군열 | 0.3 | mm | 0.25 | m | 62 | | | |
| 9 | 강계부 군열 | 0.3 | mm | 0.3 | m | 63 | | | |
| 10 | 강계부 군열 | 0.3 | mm | 0.8 | m | 64 | | | |
| 11 | 강계부 군열 | 0.3 | mm | 0.5 | m | 65 | | | |
| 12 | 강계부 군열 | 0.3 | mm | 1.3 | m | 66 | | | |
| 13 | 점도상판리 | | 1.0 | EA | 신규 | 67 | | | |
| 14 | 강계부 군열 | 0.3 | mm | 1.0 | m | 신규 | 68 | | |
