호남고속선 죽산교-266(74.902~74.908km, S53-5)

| 시 | 행 사 | 영 역 | 영 역 | 영 역 | 사 | 관 측 장 치 | | 단 | | |
|---|---|---|---|---|---|---|---|---|---|--|
| KORAIL<br>KOREA RAILROAD | 한국철도공사 | 2017년도 호남고속선 오송-광주승정간 콘크리트케도 점검공역 | (주) 한국구조물안전연구원<br>(주) 한국도로안전연구원<br>(재) 한국건설품질연구원 | 이 박 영 | 강 원 강<br>김 경 기<br>윤 석 기 | 0220 (0.3mm이하 : 흑색)<br>0420 (0.3mm초과 0.5mm이하 : 황색)<br>0620 (0.5mm초과 1.0mm미만 : 적색)<br>1020 (1.0mm이상 : 분홍색) | 점목도상판리<br>양상<br>바닥,벽면,파손<br>백태 | 재료관리<br>철근도출<br>누수,슬래브<br>시공이음관리,종단리 | <br><br><br> | |

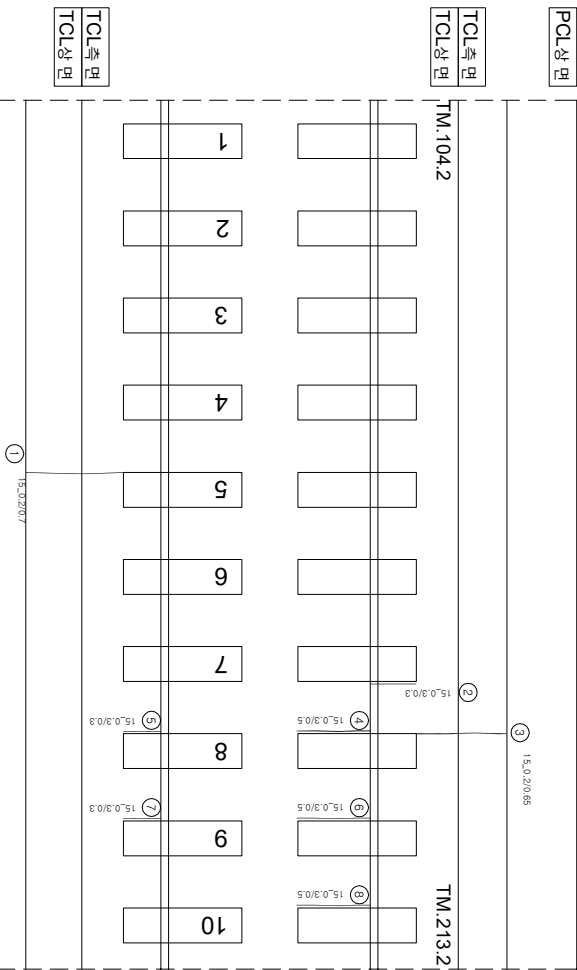
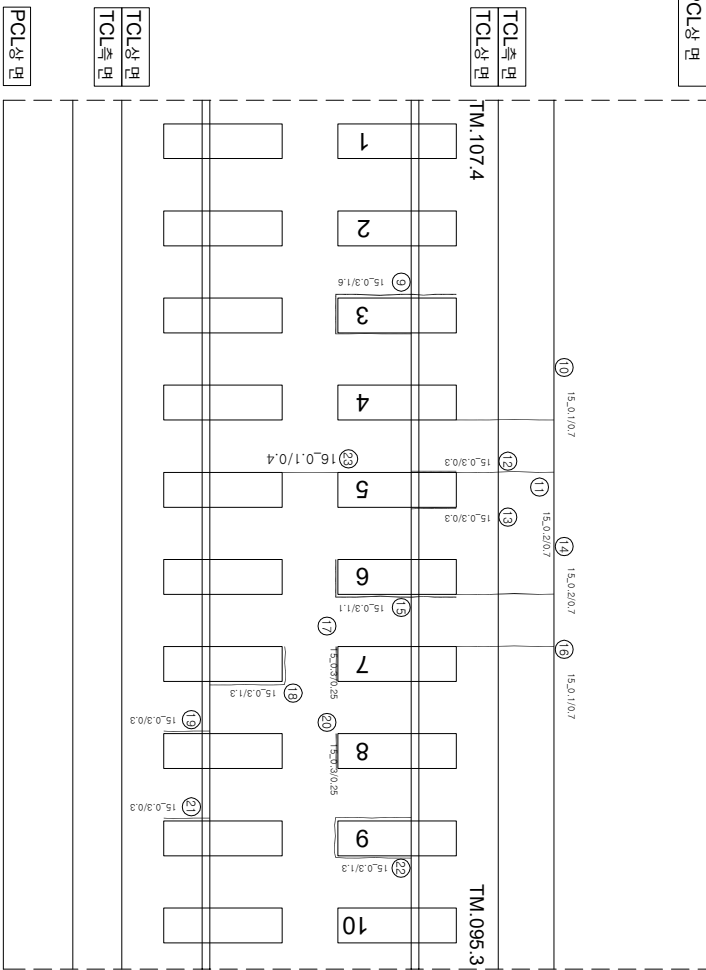
| 연번 | 내선 | 목 | 연장 | 비고 | 연번 | 내선 | 목 | 연장 | 비고 |
|---|---|---|---|---|---|---|---|---|---|
| 1 | 군열 | 0.2 | 0.7 | m | 55 | | | | |
| 2 | 강계부 군열 | 0.3 | 0.3 | m | 56 | | | | |
| 3 | 군열 | 0.2 | 0.6 | m | 57 | | | | |
| 4 | 강계부 군열 | 0.3 | 0.5 | m | 58 | | | | |
| 5 | 강계부 군열 | 0.3 | 0.3 | m | 59 | | | | |
| 6 | 강계부 군열 | 0.3 | 0.5 | m | 60 | | | | |
| 7 | 강계부 군열 | 0.3 | 0.3 | m | 61 | | | | |
| 8 | 강계부 군열 | 0.3 | 0.5 | m | 62 | | | | |
| 9 | 군열 | 0.3 | 1.6 | m | 63 | | | | |
| 10 | 군열 | 0.1 | 0.7 | m | 64 | | | | |
| 11 | 군열 | 0.2 | 0.7 | m | 65 | | | | |
| 12 | 강계부 군열 | 0.3 | 0.3 | m | 66 | | | | |
| 13 | 강계부 군열 | 0.3 | 0.3 | m | 67 | | | | |
| 14 | 군열 | 0.2 | 0.7 | m | 68 | | | | |
| 15 | 강계부 군열 | 0.3 | 1.1 | m | 69 | | | | |
| 16 | 군열 | 0.1 | 0.7 | m | 70 | | | | |
| 17 | 강계부 군열 | 0.3 | 0.25 | m | 71 | | | | |
| 18 | 강계부 군열 | 0.3 | 0.3 | m | 72 | | | | |
| 19 | 강계부 군열 | 0.3 | 0.3 | m | 73 | | | | |
| 20 | 강계부 군열 | 0.3 | 0.25 | m | 74 | | | | |
| 21 | 강계부 군열 | 0.3 | 0.3 | m | 75 | | | | |
| 22 | 강계부 군열 | 0.3 | 1.3 | m | 76 | | | | |
| 23 | 군열 | 0.1 | 0.4 | m | 77 | | | | |
